## ANALISIS KINERJA PMS REL 2 BAY TRAF0 6 MENGGUNAKAN *THERMOVISION METHODE* DI GARDU INDUK SUNYARAGI

<sup>1,2,3)</sup> Prodi Teknik Elektro-FT, Universitas 17 Agustus 1945 Cirebon

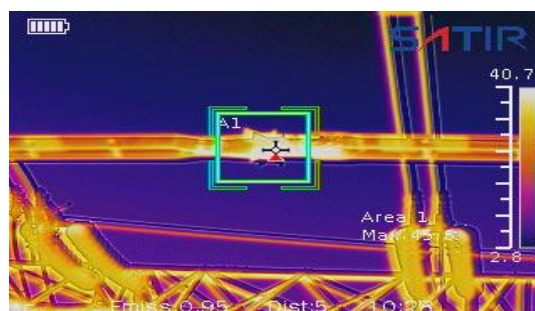
Hasil thermovisi sebelum perbaikan dari PMS rel 2 bay trafo 6 pukul 19.00 WIB, fasa R

dapat dilihat pada Gambar 2, fasa S Gambar 3, fasa T Gambar 4

Gambar 2. hasil thermovisi sebelum perbaikan fasa R

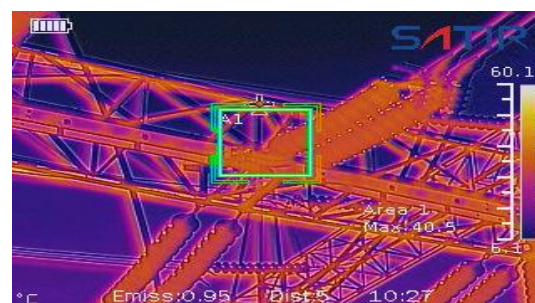
Gambar 3. hasil thermovisi sebelum perbaikan fasa S
