## **Analisis Geologi Teknik Longsor di Desa Kuatae, Kecamatan Kota Soe, Nusa Tenggara Timur**

### ***Engineering Geology Analysis of Slope Failure in Kuatae Village, Kota Soe District, East Nusa Tenggara***

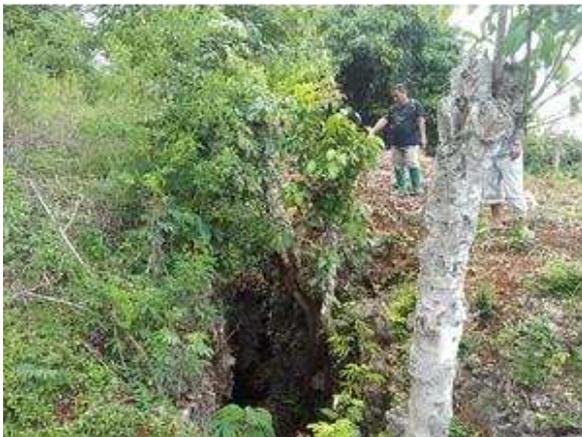
Gambar 1. Bukaan hasil pelarutan pada batugamping terumbu.

Selain dinding gawir yang terjal, rongga-rongga yang cukup dalam terdapat pada lereng tersebut. Rongga pada batugamping terumbu dapat terbentuk dalam dua model, yaitu gua bawah tanah yang luas pada area kars serta fraktur pada batugamping dan dolomit [10]. Berdasarkan keterangan yang didapat, pada lokasi tersebut terdapat gua yang di dalamnya ditemukan air. Penyebab keberadaan gua didukung dengan petunjuk berupa beberapa fenomena penurunan tanah di sekitar lokasi. Kondisi seperti ini menunjukkan bahwa terdapat bahaya lain yang harus diinvestigasi selain bahaya longsor itu sendiri.

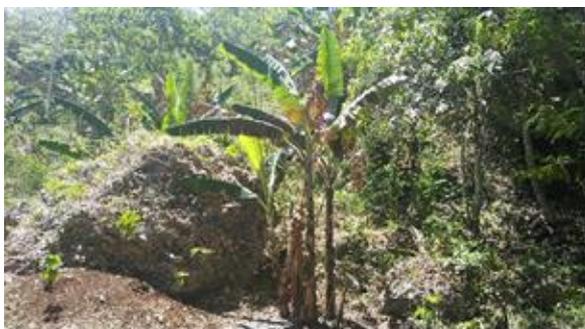
Gambar 2. Blok massa batugamping terumbu yang mengalami longsor translasi di atas bidang permukaan batulempung.

Satuan Batugamping Terumbu terdapat menumpang di atas batuan napal. Secara umum, satuan ini merupakan tinggian di wilayah Kecamatan Kota Soe. Tebal satuan ini diperkirakan mencapai puluhan meter. Satuan ini pada sistem lereng rawan longsor di Desa Kuatae membentuk gawir yang cukup panjang berarah N60°E. Di bagian atas gawir terdapat beberapa bukaan pelarutan yang cukup lebar dan memanjang (Gambar 1). Beberapa blok massa batuan batugamping terumbu terlihat terlepas dan mengalami longsor translasi di atas permukaan batulempung (Gambar 2).

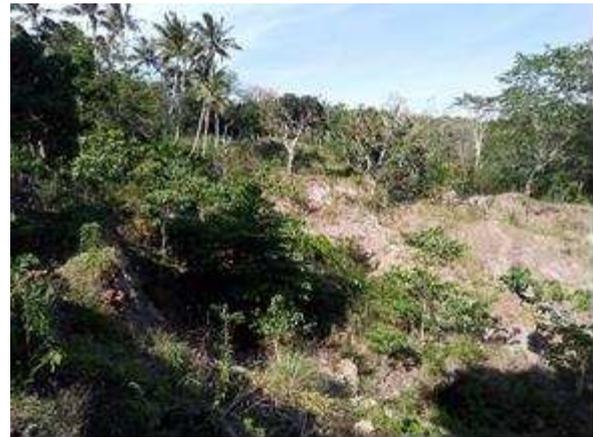
Gambar 3. Daerah longsor di sebaran Satuan Napal.

Area yang mengalami longsor pada tahun 2011 dijumpai pada Satuan Napal. Longsor ini memiliki dimensi yang cukup besar, yaitu lebar  $\pm$  30 meter, panjang lebih dari 50 meter, dan kedalaman  $\pm$  10 meter dengan material longsor berupa batugamping dan batulempung. Pada area tersebut dijumpai aliran air dengan debit sekitar 0,5 liter/detik. Mahkota longsor dan bidang gelincir terlihat relatif berbentuk sirkuler.

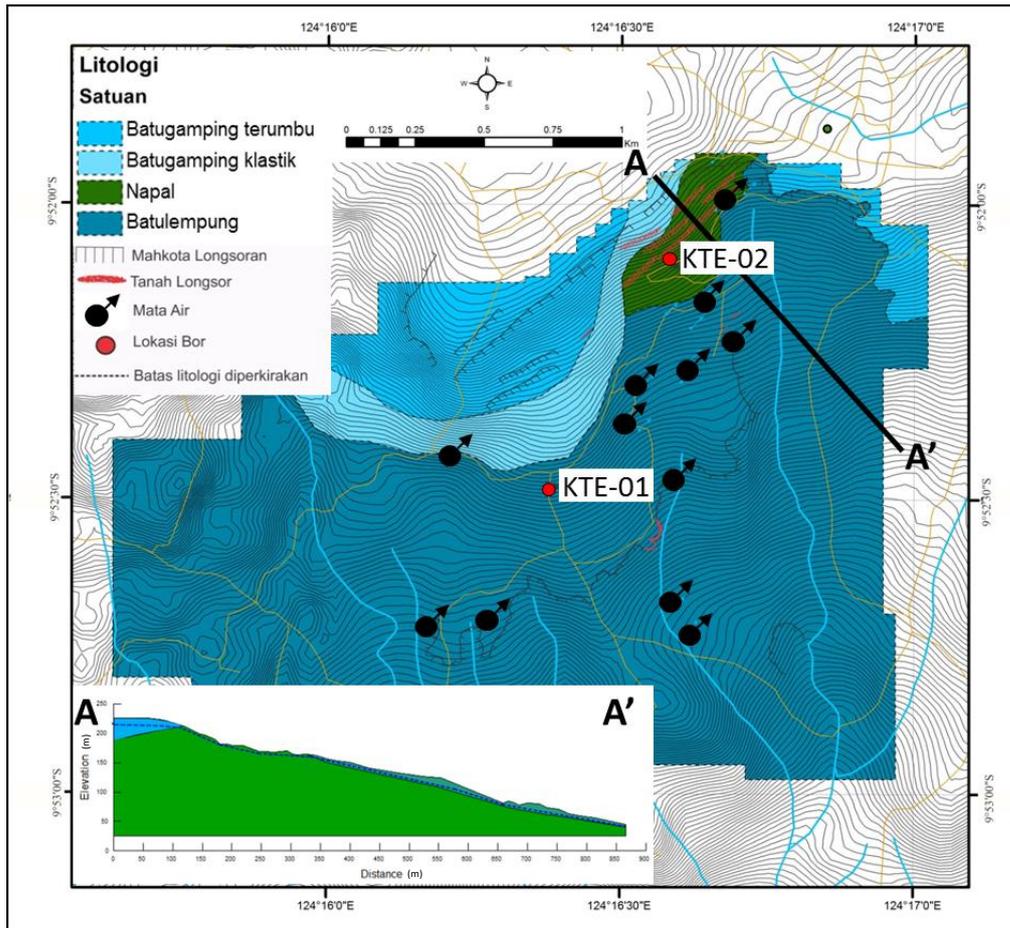
Gambar 4. Peta geologi teknik lokasi longsor.

Hal yang menjadi catatan penting adalah kejenuhan air yang terus meningkat karena adanya aliran air di permukaan dapat mengubah sifat teknik batuan. Sifat teknik material napal dapat berubah secara drastis menjadi tidak kohesif dan mengalami longsor seperti tanah. Menurut informasi penduduk, lokasi longsor pada Satuan Napal tersebut awalnya memiliki lereng yang tidak terlalu terjal hingga pada tahun 2011, yang merupakan tahun dengan curah hujan yang tinggi, terjadi gejala mirip amblesan tanah dengan penurunan lebih dari 15 m (Gambar 3). Detail peta geologi disertai lokasi titik bor, lokasi mata air, dan sebaran geologi ditampilkan pada Gambar 4.

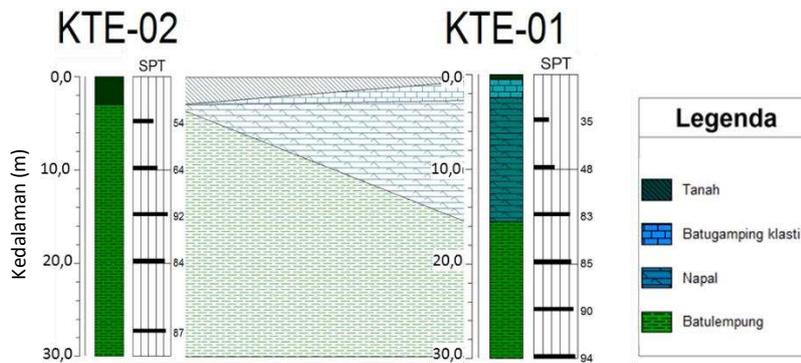
Gambar 5. Profil bor dan korelasi litologi.

Pada kegiatan pengeboran geologi teknik ini uji SPT dilakukan dengan interval 5 meter. Tujuan uji SPT adalah untuk mengetahui tingkat kepadatan napal atau kekerasan batulempung dan sebagai pembanding parameter kuat geser yang diperoleh dari uji laboratorium. Nilai pembacaan uji SPT pada batuan di bor KTE-01 sekitar 35 (*hard consistency*) pada kedalaman hingga 5 meter dan 48–94 (*very hard consistency*) pada kedalaman 5 sampai 30 meter. Pada bor KTE-02 SPT napal berkisar antara 35 dan 83 (*hard consistency*–*very hard consistency*) dan batulempung di bawahnya berkisar antara 84 dan 92 (*very hard consistency*) (Gambar 5) [11].

Profil tanah/batuan di lubang bor KTE-01, dari tua ke muda, tersusun atas batulempung (14 meter), napal (14 meter), batugamping klastik (1,5 meter) dan tanah lapukan (0,5 meter). Sementara itu, pada KTE-02, profil tersusun atas batulempung (27 meter) dan tanah lapukan (3 meter) (Gambar 5).

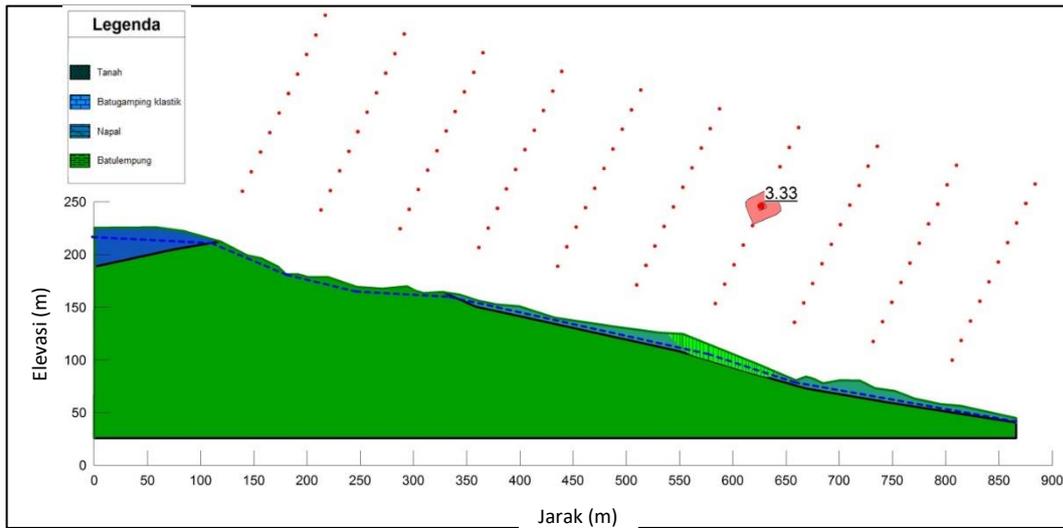
Gambar 6. Analisis kestabilan lereng dalam kondisi normal.

Analisis kestabilan lereng dilakukan dengan metode Janbu. Posisi bidang gelincir minimum ditentukan dengan *grid* dan radius. Berdasarkan hasil analisis diperoleh bahwa nilai faktor keamanan (FK) lereng pada kondisi normal berada pada kategori sangat stabil, yaitu FK 3,33 (Gambar 6). Analisis kestabilan lereng pada kondisi dinamik dengan menerapkan beban gempa periode ulang 500 tahun dengan percepatan sebesar 0,25 g menghasilkan nilai FK 1,96 (kategori stabil) [20] (Gambar 7).

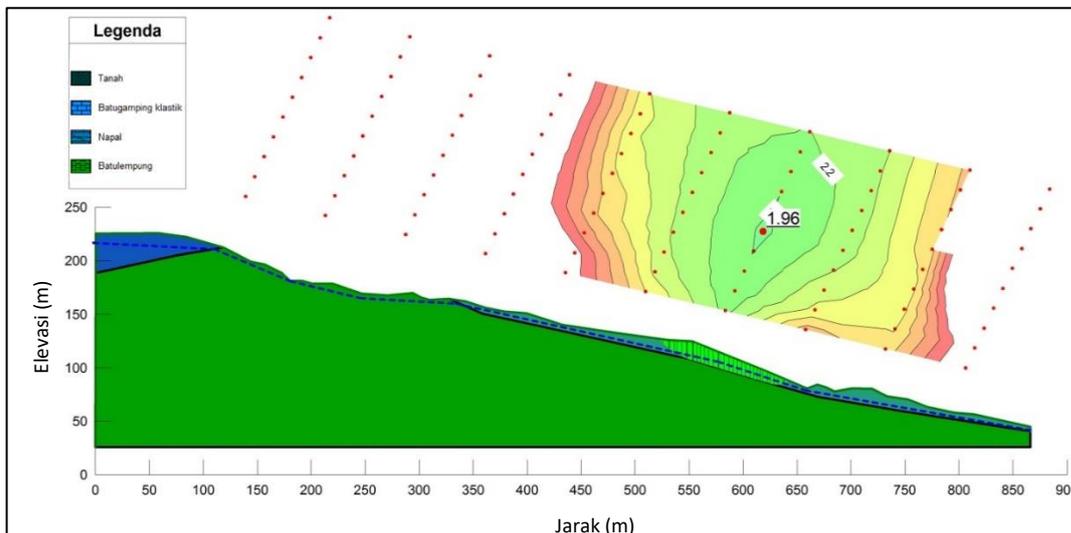
Gambar 7. Analisis kestabilan lereng dalam kondisi dinamik.

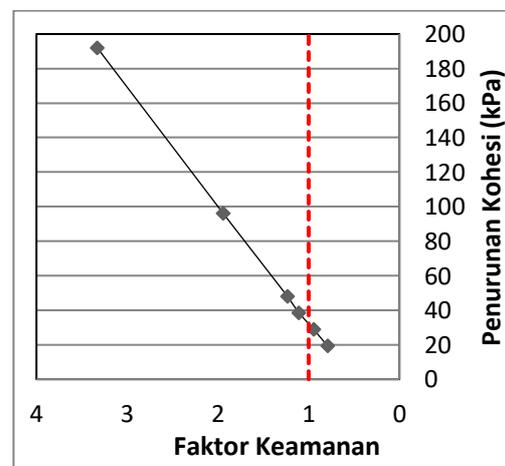
Gambar 8. Simulasi variasi Faktor Keamanan akibat penurunan kohesi.

Terjadinya longsor pada napal mengindikasikan adanya penurunan kohesivitas yang kemungkinan disebabkan oleh sangat rendahnya sifat tahanan lekat. Berdasarkan simulasi penurunan FK pada lereng maka diperkirakan kohesi napal dapat turun 80% dari 192 kPa menjadi 30 kPa akibat pengaruh air dan cuaca (Gambar 8). Kondisi diperparah dengan adanya aliran air pada bidang kontak lapisan ketika curah hujan tinggi.
