R.S. Яковчук, О.І. Кагітін, В.Б. Лойк, О.Д. Синельников, Р.Р. Галанченко, О.О. Возняк
Львівський державний університет безпеки життєдіяльності

АНАЛІЗ ЧИННИКІВ, ЯКІ ВПЛИВАЮТЬ НА ПОШИРЕННЯ ВОГНЮ КОНСТРУКЦІЮ ФАСАДНОЇ ТЕПЛОІЗОЛЯЦІЇ З ВЕНТИЛЬОВАНИМ ПОВІТРЯНИМ ПРОШАРКОМ

ANALYSIS OF FACTORS AFFECTING THE SPREAD OF FIRE BY THE STRUCTURE OF FACADE THERMAL INSULATION WITH VENTILATED AIR LAYER

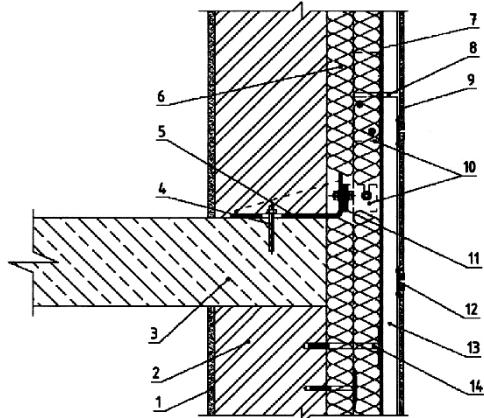
Рисунок 1 – Конструктивна схема збірної системи із стояковим кріпленням зовнішнього опоряджувального захисного шару [1]:

1 – внутрішня штукатурка; 2 – несуча частина стіни; 3 – залізобетонна плита перекриття; 4 – анкер клиновий; 5 – кронштейн; 6 – шар теплоїзоляції; 7 – повітrozахисна мембрана плівка; 8 – повітряний вентильований прошарок; 9 – індустриальні личкувальні елементи (керамічні плити); 10 – з’єднувальні елементи; 11 – прокладка; 12 – клямер; 13 – стояк; 14 – елемент механічного кріплення утеплювача

Результати дослідження. Вентильований фасад являє собою конструкцію, яка складається із каркаса, що кріпиться до стіни, шару теплоізоляції та облицювальних панелей (опоряджувального захисного шару) (рис. 1). При цьому між облицювальними панелями та утеплювачем передбачається повітряний прошарок.

Забезпечення необхідної міцності та стійкості НВФС досягається елементами несучого каркаса. Надійність конструкцій каркаса визначається типом облицювальних елементів, що застосовуються, їх геометричними розмірами, масою і способом кріплення. Найбільш надійними для цих систем є сталеві каркаси. Використання у фасадних системах алюмінієвих сплавів з вищою температурою плавлення призводить до суттєвого підвищення їх пожежної небезпеки та обмеження сфери їх застосування. Під час пожеж конструктивні елементи у вигляді тонколистових профілів можуть

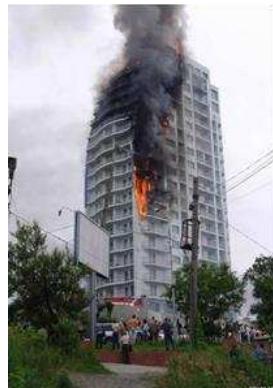
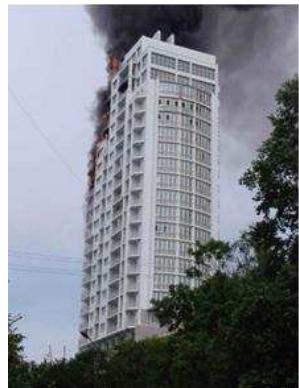
Рисунок 2 – Пожежа у житловому будинку комплексу "Атлантіс" (РФ)

Пожежа в житловому будинку комплексу "Атлантіс" (м. Владивосток), що виникла 21 липня 2007 року (рис. 2). В якості теплоізоляції у фасадній системі будівлі було застосовано пінополістирол. НС почалася з верхньої балконної плити 19-го поверху (похила частина фасаду). Ймовірна причина – порушення правил проведення вогневих робіт під час ремонту покрівлі, що привело до потрапляння крапель палаючого бітуму в повітряний прошарок фасаду. Вогонь швидко поширився лавиноподібно вниз по фасаду.

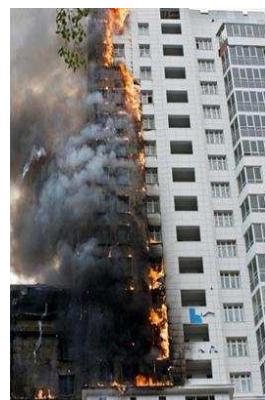
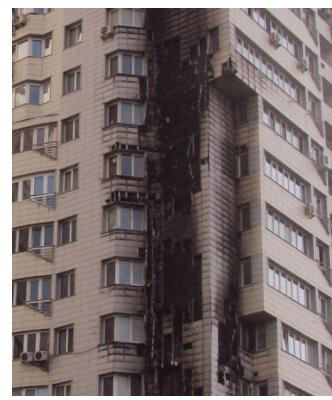
Рисунок 3 – Пожежа у житловому будинку в м. Києві (Україна)

Пожежа в житловому будинку по вул. Вадима Гетьмана, 1⁶ у м. Києві виникла 17 червня 2012 року (рис. 3) внаслідок займання сміття. Вогонь поширився по оздобленню фасаду будинку з 4-го по 25-й поверхні. Пожежа 30 травня 2013 року виникла внаслідок кинутого з верхніх поверхів недопалка, в результаті вогонь поширився по оздобленню фасаду іншої частини будинку з 2-го по 21-й поверхні.

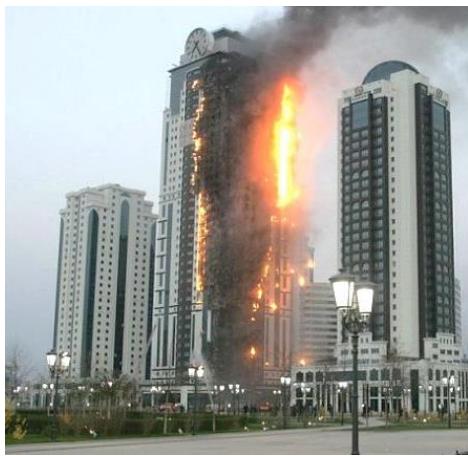
Рисунок 4 – Пожежа у готельному комплексі та бізнес центрі “Грозний-Сіті” (Чеченська республіка, РФ)

Пожежа в готельному комплексі та бізнес-центрі "Грозний-Сіті" (м. Грозний), що виникла 3 квітня 2013 року (рис. 4). Загальна площа пожежі становила більше 5,0 тис. м². Понад вісім годин пожежні гасили вогонь, що охопив майже 80% фасаду будівлі. Основними причинами її поширення по фасаду стали порушення під час проектування та монтажу навісної фасадної системи. Теплоізоляцію будівлі було виконано з горючого матеріалу «Alucobond», що має групу горючості Г4 (підвищеної горючості).

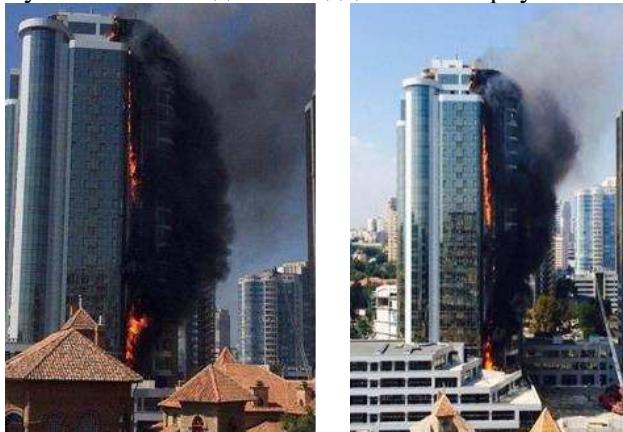
Рисунок 5 – Пожежа у житловому комплексі *Gagarin Plaza-1*, м. Одеса (Україна)

НС в житловому комплексі *Gagarin Plaza-1* (м. Одеса), що виникла 29 вересня 2015 року на балконі останнього поверху внаслідок необережного поводження з вогнем під час проведення ремонтних робіт (рис. 5). Горіння розпочалося з мансардного поверху, після чого полум'я швидко поширилося до нижніх поверхів та охопило увесь периметр будівлі. Для локалізації пожежі знадобилося більше п'яти годин. У новобудові не було пожежних гідрантів, а пожежні драбини не дотягувались навіть до п'ятнадцятого поверху.

Однією з причин розповсюдження пожежі була невідповідність будинку державним архітектурно-будівельним нормам, зокрема використання горючих матеріалів для утеплення зовнішніх стін, відсутність пожежного водопроводу, пожежних гідрантів, систем пожежної сигналізації та пожежогасіння. Протягом трьох годин від її початку, вогонь поширився згори до низу на площину майже 3 тис. м², а палаючі фрагменти оздоблення фасадної системи розліталися на значну відстань. Під час гасіння пожежі троє співробітників пожежно-рятувальних підрозділів отримали травми. Внаслідок пожежі згоріло 80% фасаду.

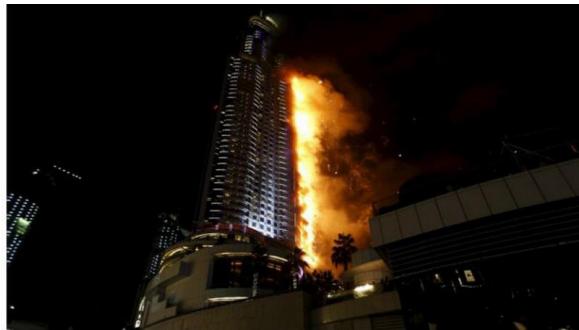
Рисунок 6 – Пожежа готель-хмарочоса «The Address Downtown», м. Дубаї (ОАЕ)

31 грудня 2015 року за кілька годин до святування нового року в Дубаї сталася НС в хмарочосі «The Address Downtown» (рис. 6), розташованому поруч з найвищою будівлею в світі «Бурдж Халіфа». Вогонь, що виник на 20-му поверсі будівлі, поширився практично по всій висоті 63-поверхового готелю в центрі міста. Через сильний вітер полум'я швидко охопило всю будівлю. Згорі на землю почали падати уламки згорілих конструкцій. Сотні людей були терміново евакуйовані, постраждало 15 людей.

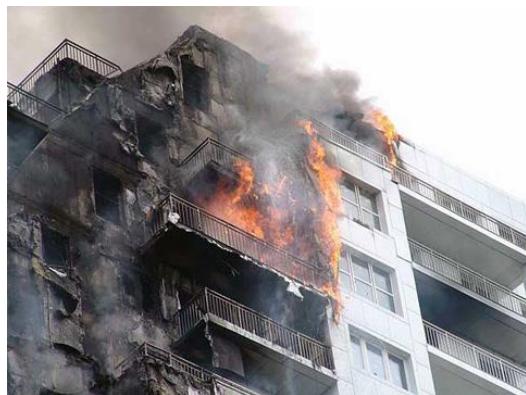
Рисунок 7 – Пожежа у 9-поверховій житловій будівлі, м. Тюмень (РФ)

Пожежа у 9-поверховій житловій будівлі у м. Тюмень, (РФ) виникла 8 січня 2018 р. (рис. 7). Під час капітального ремонту будинку підрядники використовували дешеві легкозаймисті облицювальні панелі групи горючості Г4. Полум'я за лічені хвилини охопило близько 1500 м² обшивки будівлі і частину покрівлі. В результаті пожежі будівля майже повністю обгоріла зовні.
