## Penilaian Degradasi Lahan dan Dampak Sedimentasi terhadap Perencanaan Bangunan Air di Daerah Aliran Sungai Wai Ruhu, Kota Ambon

*Assessment of Land Degradation and Impact of Sedimentation on Water Structure Planning in the Wai Ruhu Watershed, Ambon City*

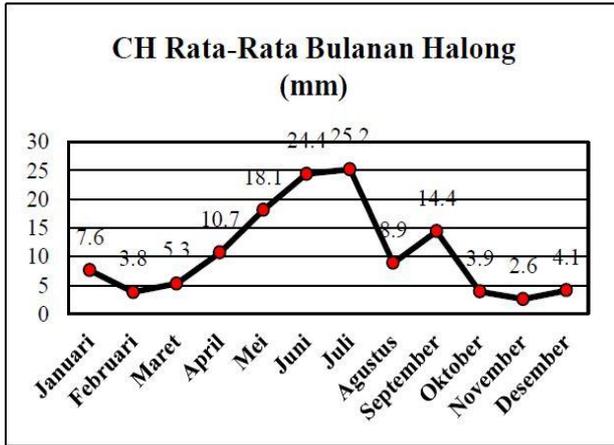
Gambar 2. Curah hujan rata-rata bulanan di wilayah Halong, Kota Ambon

Hasil data curah hujan selama 9 tahun dengan menggunakan dua data curah hujan dari DAS wai ruhu yaitu pada Pos Curah Hujan Telemetry Halong/Soya dan Pos Curah Hujan daerah sekitar IAIN yang terdapat di DAS Wai Ruhu seperti yang disajikan pada Gambar 2 dan 3 yang menunjukkan bahwa curah hujan tahunan pada daerah penelitian bervariasi tiap tahunnya.

Dapat dilihat pada distribusi curah hujan di ke dua stasiun yang berada di DAS Wai Ruhu memiliki rata-rata hujan yang berbeda dan juga puncak terjadi curah hujan biasanya diawali di bulan Juni. Sedangkan bulan yang memiliki curah hujan yang sangat rendah adalah di bulan November.

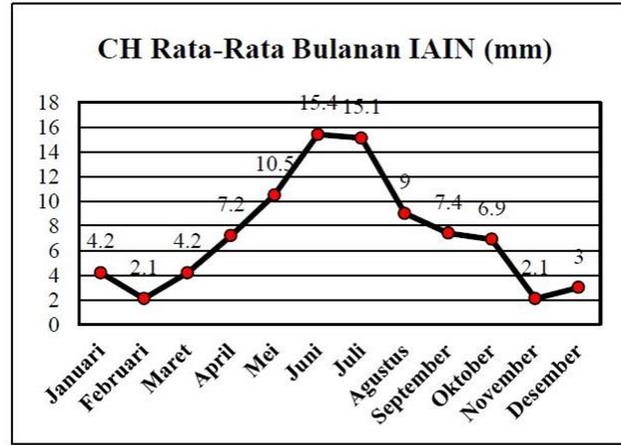
Gambar 3. Curah hujan rata-rata bulanan di wilayah IAIN, Kota Ambon

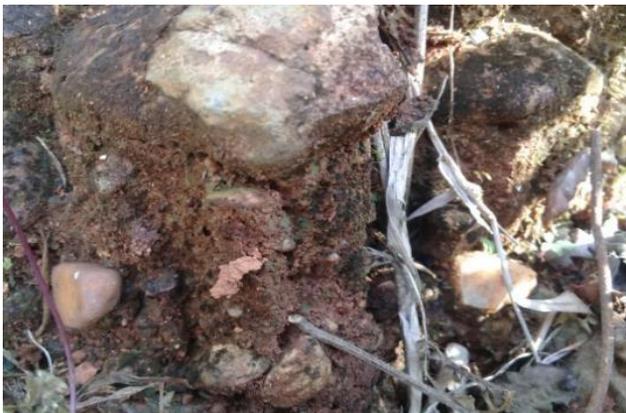
Gambar 6. Indikator pedestal pada unit lahan L0c2A

Pada unit lahan L0c2A dengan kelas lereng datar (0-3%), geologi batuan gunung api Ambon (Tpav), jenis tanah Typic Udifluvents (Aluvial Distrik), dan penggunaan lahan permukiman, ternyata telah mengalami degradasi lahan akibat erosi sebesar 91,48 ton/ha/tahun dan tergolong erosi berat. Hal ini disebabkan karena pada unit lahan tersebut telah terbentuk indikator degradasi lahan pedestal sebesar 6,29 mm/tahun, dengan bobot isi tanah 1,454 g/cm<sup>3</sup> (Gambar 6).

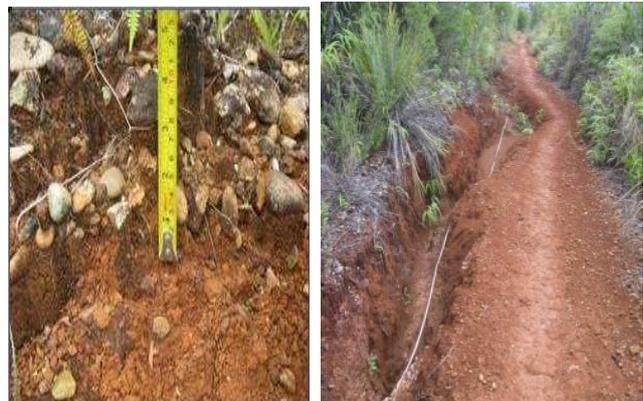
Gambar 7. Indikator pedestal dan alur pada unit lahan L1c5B

Pada unit lahan L1c5B dengan kelas lereng landai (3-8%), geologi batuan gunung api Ambon (Tpav), jenis tanah Typic Dystrudepts (Kambisol Distrik), dan penggunaan lahan belukar, ternyata telah mengalami degradasi lahan akibat erosi sebesar 112,84 ton/ha/tahun dan tergolong erosi berat. Hal ini disebabkan karena pada unit lahan tersebut telah terbentuk indikator degradasi lahan pedestal sebesar 1,6 mm/tahun, dan parit sebesar 19,11 mm/tahun, dengan bobot isi tanah 0,95 g/cm<sup>3</sup> (Gambar 7).

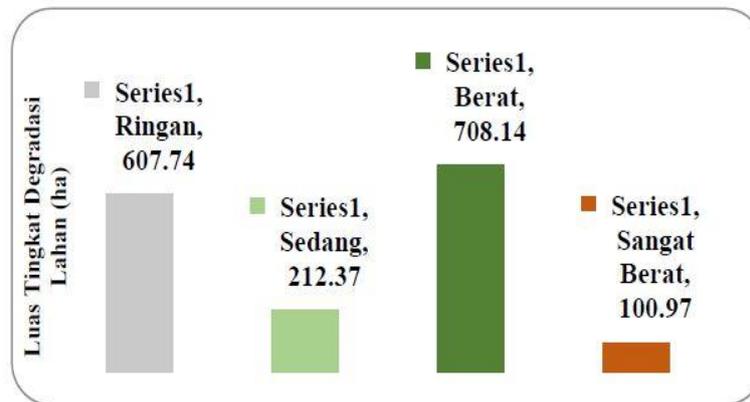
Gambar 8. Luas tingkat degradasi lahan akibat erosi berdasarkan metode pengukuran lapangan (*field assasment*) di DAS Wai Ruhu

Berdasarkan hasil penelitian, sebagaimana disajikan pada Gambar 8, untuk klasifikasi degradasi lahan akibat erosi ditemukan bahwa tingkat degradasi lahan tergolong erosi ringan, erosi sedang, erosi berat dan erosi sangat berat, dengan kisaran besar erosi yang bervariasi antara 4,40 ton/ha/tahun sampai 675,62 ton/ha/tahun.

Dari hasil pengamatan besarnya erosi ini yang kemudian dipadukan dengan kriteria tingkat erosi menurut FAO (2004, dalam Talakua, 2009), maka didapatkan bahwa erosi ringan sebesar 4,40 - 19,15 ton/ha/tahun dengan rata-rata erosi sebesar 11,74 ton/ha/tahun seluas 607,74 ha atau 37,30%. Untuk tingkat degradasi lahan sedang, memiliki besar erosi 22,20 - 49,75 ton/ha/tahun, dengan rata-rata erosi sebesar 34,53 ton/ha/tahun seluas 212,37 ha atau 13,03%. Tingkat degradasi lahan berat, memiliki besar erosi 50,34 - 187,73 ton/ha/tahun dengan rata-rata erosi sebesar 114,51 seluas 708,14 ha atau 43,46%. Untuk tingkat degradasi lahan sangat berat, memiliki besar erosi 202,84 - 675,62 ton/ha/tahun dengan rata-rata erosi sebesar 349,84 seluas 100,97 ha atau 6,20% dari total luas DAS Wai Ruhu.

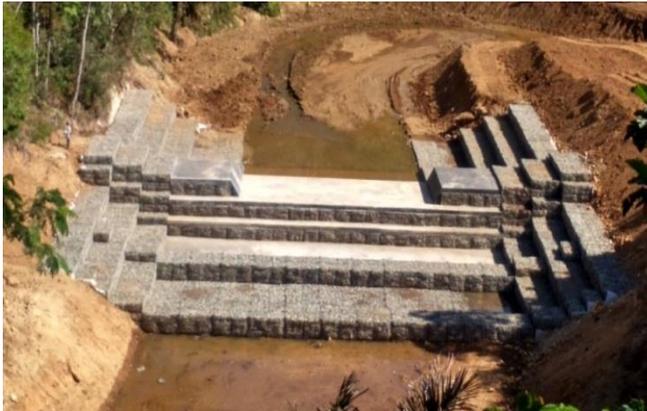
Gambar 9. Lokasi *check dam* Wai Ruhu pada saat dibangun tahun 2015

- Dibangun tahun 2015.
  - Lokasi Check Dam pada bagian tubuh utama sudah ditutupi oleh sedimen.
  - Dari awal pembangunan sampai sekarang belum ada pengerukan, sehingga fungsi bangunan tersebut menjadi tidak sempurna (Gambar 9 dan 10).

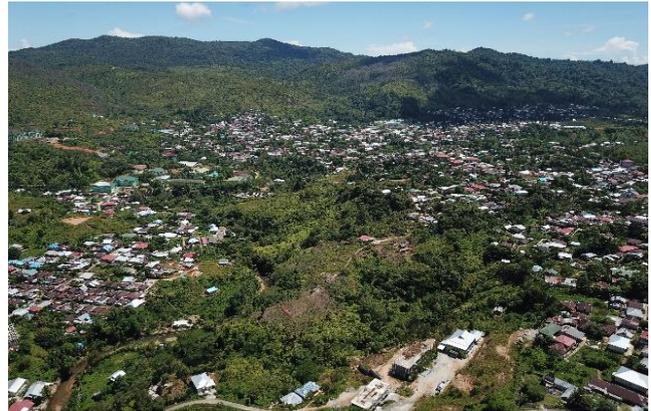
Gambar 10. Kondisi penggunaan lahan di sekitar *check dam* Wai Ruhu
