# Аналіз експлуатації пневматичних шин в зоні бойових дій

## Анотація

В даній статті проведений аналіз експлуатації пневматичних шин у складі зразків бойових колісних машин та військової автомобільної техніки, які залучені до проведення операції на сході країни. Вказані основні проблеми та надані пропозиції щодо їх вирішення.

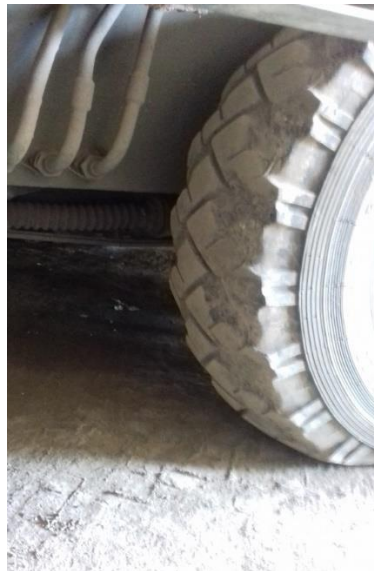
проблемою є значне перевантаження шини. Так, загальна вантажопідймальність 8-ми шин становить 20000 кг, а повна маса бронетранспортера БТР-4Е складає більше 24000 кг. Такі навантаження призводять до погіршення прохідності, керованості, гальмівних властивостей передчасного зносу та руйнування шин (мал. 1), особливо при русі зі зниженим тиском повітря.

Мал. 1. – Руйнування протектора шини 12,00R20

моделі КИ-113 НС10

В зв'язку з чим, ПрАТ «Росава» знімає гарантійні зобов'язання з шини 12,00R20 моделі КИ-113 НС10, у випадку її експлуатації у складі бронетранспортера БТР-4Е та його модифікацій (мал.1).

Крім того, у зв'язку з негерметичністю шинних кранів, під час стоянки бронетранспортера БТР-4Е, тиск повітря в шинах значно знижується, що в свою чергу пришвидшує процес руйнування каркасу бокової частини шини.

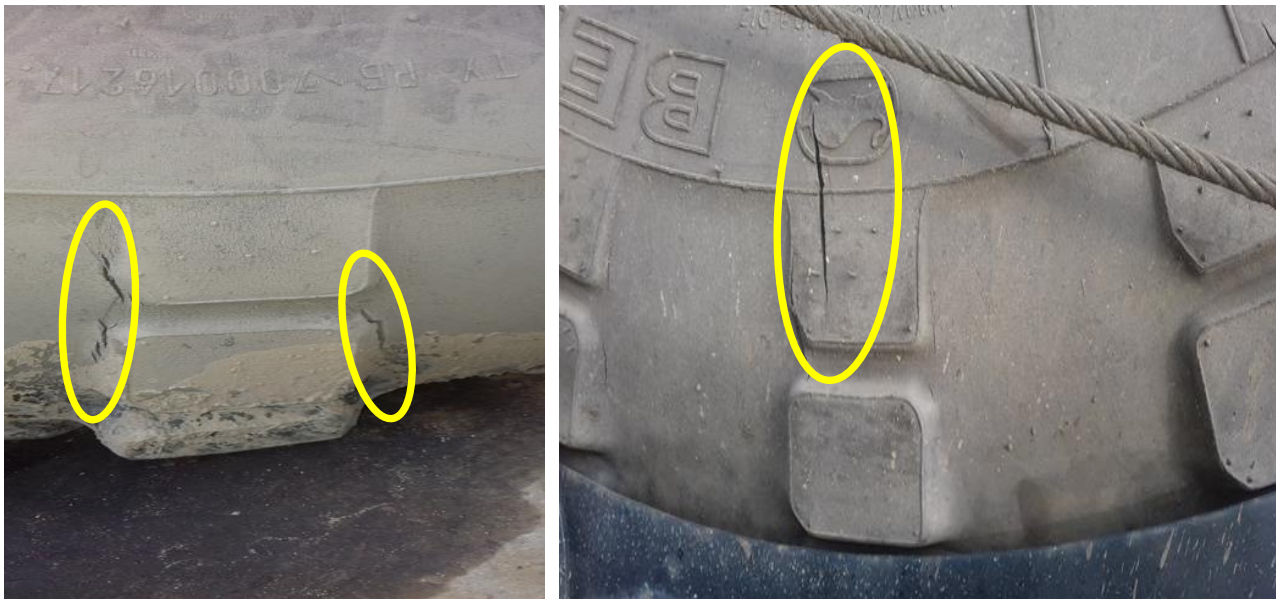
Крім того, під час експлуатації автомобільної шини Бел-66А, спостерігаються випадки радіального розтріскування бокової частини шини при пробігах 20-25 тис. км (мал. 2).

Мал. 2. – Розтріскування пневматичної шини Бел-66А при експлуатації у складі сідельного тягача «КрАЗ 6446»

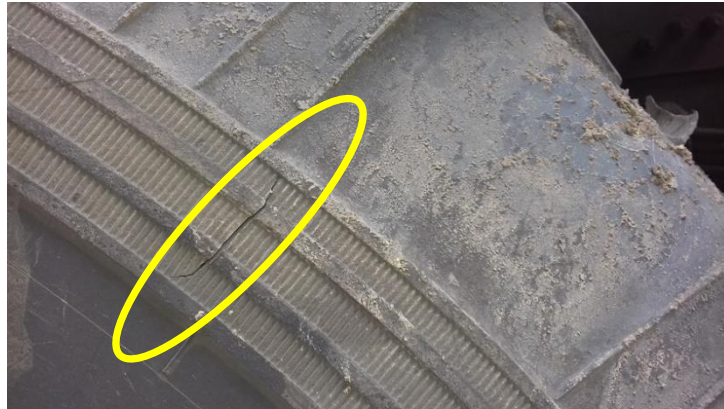
Разом з тим, зафіксовані випадки шин ИД-370, після 3-х, 4-х місяців експлуатації у складі сидельного тягача «КрАЗ 6446» (мал. 3).

Мал. 3. – Розтріскування бокової частини пневматичної шини ИД-370

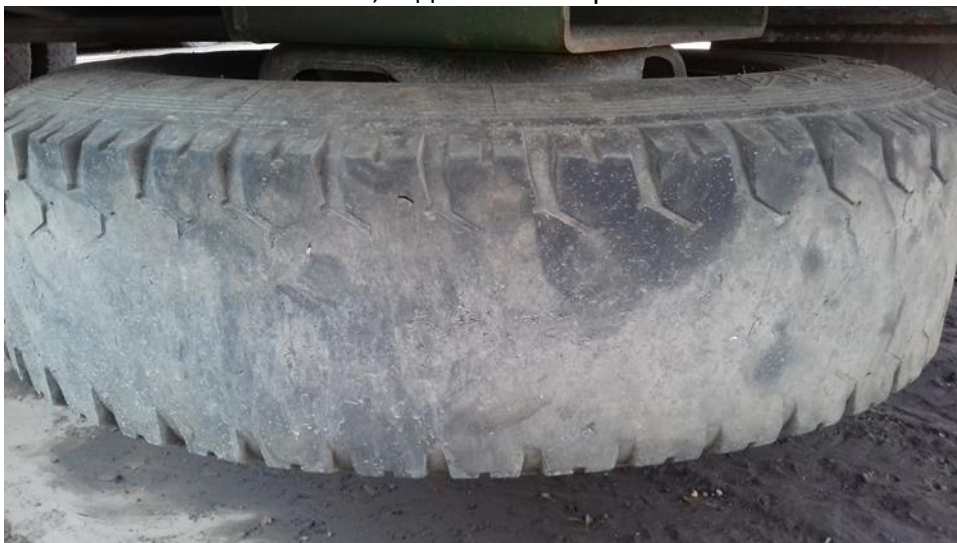
здвоєного колеса. Для 16 коліс, вантажопідймальність по шинах становить – 43600 кг, що з врахуванням маси напівпричепа, є недостатнім для транспортуванні САУ і танків та призводить до підвищення інтенсивності зносу протектора (мал. 4).

Крім того, на підвищення інтенсивності зносу впливають конструктивні особливості напівпричепа (наявність бічного ковзання коліс при поворотах, нерівномірність гальмівних зусиль на колісних парах).

Таким чином, наведена сукупність негативних факторів призводить до зниження ресурсу пневматичних шин у складі напівпричепа «ВАРЗ-НПВ 6009» на 30-60%.

Мал. 4. – Протектор шини Бел-114 після 15 000 км пробігу у складі напівпричепа «ВАРЗ-НПВ 6009»

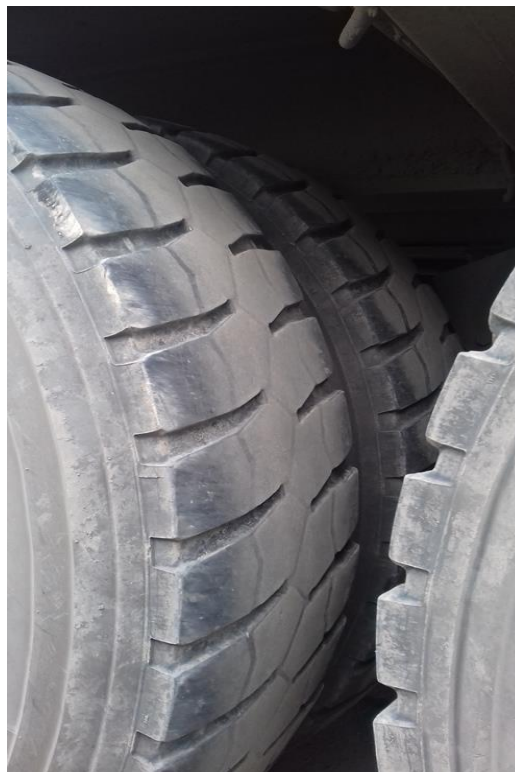
порівнянні з аналогічним показником для напівпричепа «ВАРЗ-НПВ 6009». В зв'язку з цим, ресурс шин у складі напівпричепа «КВС3-5001» вищий. На мал. 5 зображено протектор шини Austone AT201 з пробігом близько 50 тис. км. Крім того, маркування шини містить позначення «Regroovable», відповідно до якого конструкція шини передбачає можливість поглиблення малюнка протектора методом нарізування.

Мал. 5. – Пневматична шина Austone AT201, КНР

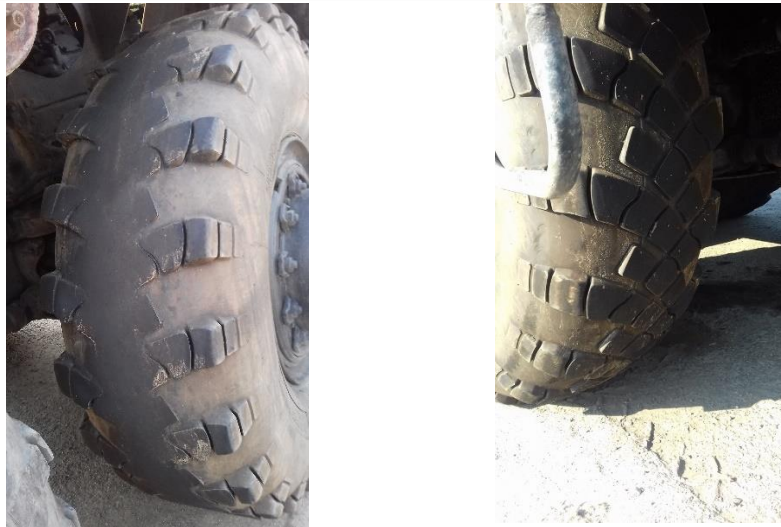
Основним недоліком пневматичних шин 18.00-24 E-2 AOTAI та ARMFORCE є занадто м'яка гумова суміш і, як наслідок, висока інтенсивність зношування протектора на дорогах з поліпшеним покриттям особливо шини 18.00-24 E-2 ARMFORCE (мал. 6) та низька стійкість до механічних пошкоджень (мал. 7).

Мал. 6. – Протектор шини 18.00-24 E2 AOTAI (справа) та 18.00-24 E2 ARMFORCE (зліва) після пробігу близько 10000 км

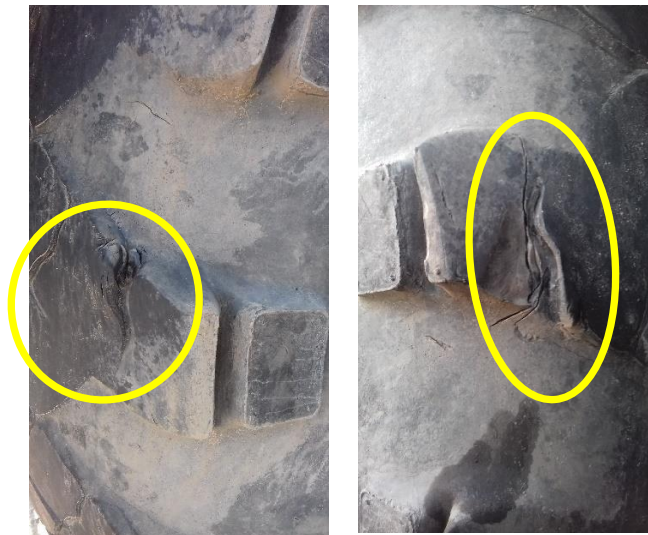
Мал. 7. – Типові механічні пошкодження пневматичних Шин 18.00-24 E-2 AOTAI та 18.00-24 E-2 ARMFORCE

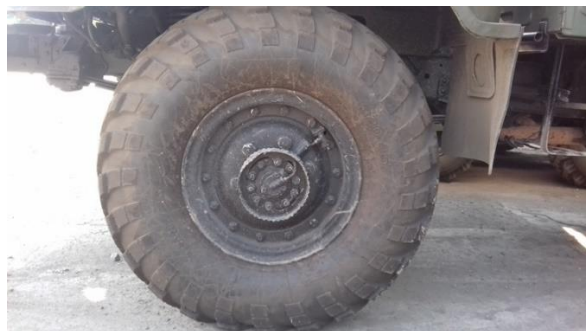
Мал. 8. – Пневматична шина 320-457 (12.00-18) ARMFORCE

Основним недоліком пневматичної шини ARMFORCE 320-457 (12.00-18) є занадто м'яка гумова суміш і, як наслідок, висока інтенсивність зношування протектора на дорогах з поліпшеним покриттям. Крім того, висота малюнка протектора по центру шини на 4-6 мм менша від протектора шини K-70, що також зменшує ресурс.

Крім того, пневматична шина 320-457 (12.00-18) ARMFORCE не має будь-яких позначень (маркувань) окрім виробника, розміру та кількості шарів. Не вказана інформація щодо індексів навантаження, швидкості, максимального тиску, дати виготовлення та ін., що не відповідає вимогам ДСТУ 4406:2005 «Шини пневматичні. Загальні технічні вимоги безпеки» та може вказувати на відсутність сертифікації даної шини згідно Правил Європейської Економічної Комісії (ЄЕК) ООН №54 (для вантажних шин).

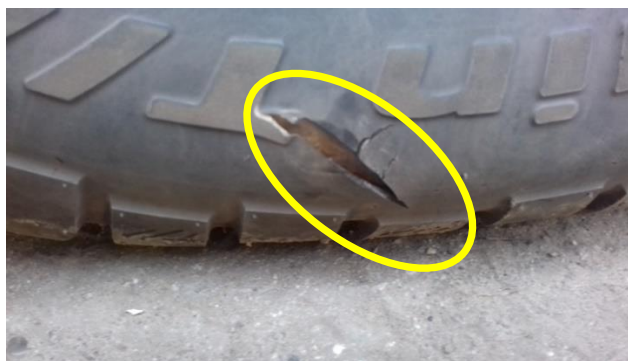
Шина має достатні показники прохідності, керованості та гальмівних властивостей. Дана модель шини виготовлена з м'якої гумової суміші та призначена для позашляховиків. Режим експлуатації рекомендований компанією «Goodrich» для шини Mud-Terrain T/A LT складає: 80% – ґрунтові дороги та бездоріжжя і 20% – дороги з твердим покриттям. Разом з тим, в районі операції об'єднаних сил, автомобілі «Богдан 2251» та «Богдан 2351» інтенсивно експлуатуються по дорогах з твердим покриттям, що призводить до підвищеного зносу протектора шини та негативного впливу на елементи підвіски автомобіля.

Крім того, м'яка гума є вразливою навіть до незначних механічних ушкоджень, що в сукупності з неоднорідністю конструкції, призводить до відшарування верхнього (покривного) шару бокової частини шини (мал. 9).

Мал. 9. – Механічне ушкодження бокової частини шини BF Goodrich Mud-Terrain T/A LT 225/75R16.

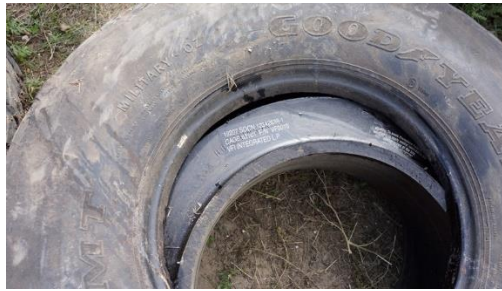
При цьому, під час заміни, в більшості випадків, «штатна» шина демонтується разом з додатковою опорою (мал. 10), що позбавляє автомобіль можливості продовжувати рух за відсутності надлишкового тиску повітря в шині.

Мал. 10. – Пневматична шина Good Year Wrangler MT 37×12,5R16,5 з опорою (вставкою) Hutchinson VFI 16,5×8,5
