## **Struktur Histologi Otot Femur Kelinci (*Lepus Sp.*) Setelah Perlakuan Implantasi Material Stainless Steel Aisi 316l Selama 2,5 Bulan**

**Isabella Vanny Primadiani<sup>1\*</sup>, Siti Muflichatun Mardiaty<sup>1</sup>, Silvana Tana<sup>1</sup>**  
<sup>1</sup>Departemen Biologi, Fakultas Sains dan Matematika, Universitas Diponegoro  
\*Email : isabella.vanny@yahoo.com

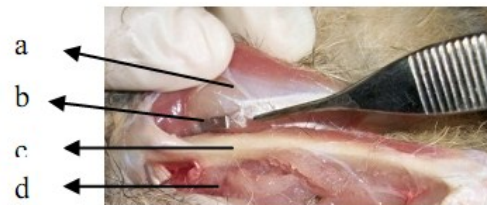
Gambar 1. Pengambilan implan setelah implantasi selama 2,5 bulan

Keterangan: a. Otot quadriceps, b. Implan, c. Tulang femur, d. Otot quadriceps sisi berlawanan

Setelah penanaman implan selama 2,5 bulan (10 minggu) dilakukan pengambilan implan stainless steel AISI 316L dan pengamatan otot yang melekat dengan implan. Gambaran makroskopis tidak ditemukan perubahan makroanatomi, seperti yang terlihat pada Gambar 1. Jaringan otot yang melekat dengan implan stainless steel AISI 316L secara makroskopis terlihat sama baik tesktur maupun warna dengan bagian otot yang tidak melekat dengan implan stainless steel AISI 316L maupun dengan otot sisi berlawanan.

Tidak adanya perubahan yang terlihat secara makroskopis disebabkan karena di dalam jaringan otot, stainless steel AISI 316L tidak mengalami degradasi. Degradasi ini yang menyebabkan korosi atau kerusakan pada material yang bersifat non biokompatibel. Material implan bersifat aman jika tidak mengalami korosi atau kerusakan jika diimplantasikan pada jaringan. Adya (2005) menyatakan bahwa biokompatibilitas adalah kemampuan suatu bahan untuk menyesuaikan diri dengan lingkungan dimana bahan tersebut diletakkan dan ditanamkan, tidak membahayakan tubuh dan juga non toksik.

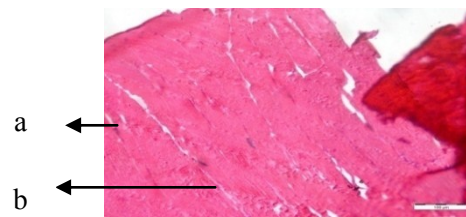
Gambar 3. Gambaran mikroskopis penampang membujur otot perlakuan (P1.1) (pewarnaan HE, pembesaran 40x10)

Keterangan : a. Intisel, b. Serabut otot, c. Area yang melipat

kelompok perlakuan P1.1 dan P1.2 sebagian areanya terlihat ada yang melipat (Gambar 3. dan 8.). Hal ini kemungkinan besar disebabkan karena kurang baiknya saat proses *affixing* berlangsung, sehingga sebagian pita melipat.
