# Analisis Penyebab Tanah Longsor di Kalitlaga Banjarnegara

## *Landslide Caused Analysis In Kalitlaga Banjarnegara*

Arwan Apriyono

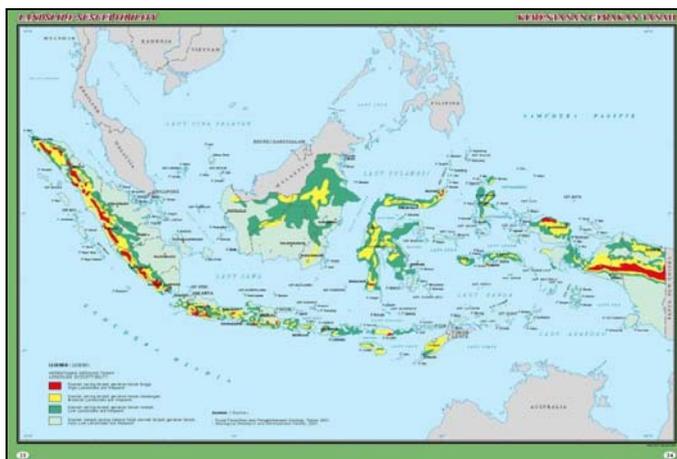
Gambar 1 Peta zona kerentanan tanah longsor di Indonesia (Pusat Vulkanologi dan Mitigasi Bencana Geologi, 2006).

Bencana tanah longsor sering terjadi di Indonesia dan banyak merenggut korban nyawa maupun harta. Kondisi topografi Indonesia yang banyak terdapat kontur pegunungan, merupakan salah satu faktor utama penyebab terjadinya tanah longsor. Menurut Pusat Vulkanologi dan Mitigasi Bencana Geologi (2006), ada sekitar 918 daerah rawan longsor yang tersebar di Indonesia dengan jumlah daerah rawan longsor tertinggi sebanyak 327 lokasi, berada di Propinsi Jawa Tengah seperti ditunjukkan pada Gambar 1.

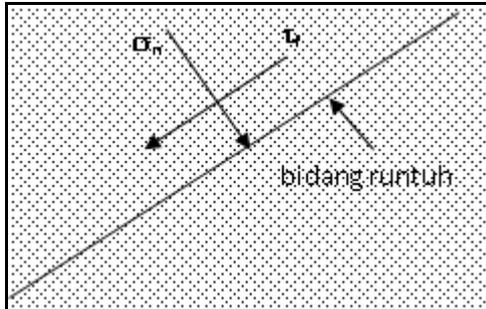
tegangan lateral tanah. Das (1998) mengungkapkan bahwa keruntuhan material tanah disebabkan oleh kombinasi kritis dari tegangan normal ( $\sigma_n$ ) dan tegangan gesernya ( $\tau_f$ ). Secara lebih jelas, kondisi diatas dapat ditunjukkan pada Gambar 2

Gambar 2 Tegangan geser dan tegangan normal pada bidang keruntuhan.

Hubungan antara tegangan geser dan tegangan normal pada kriteria keruntuhan Mohr-Coloumb dapat dinyatakan dalam Persamaan 1.

$$\tau_f = c + \sigma_n \tan \varphi \dots\dots\dots (1)$$

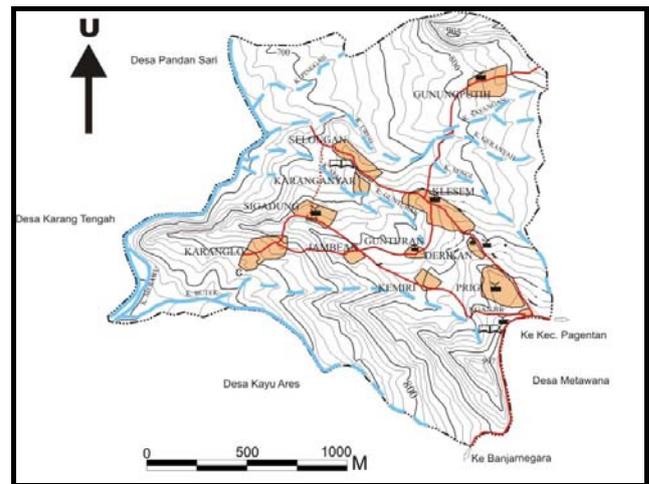
1) *Kondisi topografi*: secara topografi Desa Kalitlaga berada pada ketinggian antara 556 – 997 meter di atas permukaan laut yang membujur di daerah Pegunungan Kendeng dengan relief bergelombang dan curam. Kemiringan lereng bervariasi antara  $30^{\circ}$  sampai  $60^{\circ}$ . Secara lebih detail, topografi Desa Kalitlaga dapat dilihat pada Gambar 4.

Gambar 4 Peta Topografi Desa Kalitlaga (Rajagukguk, 2008).

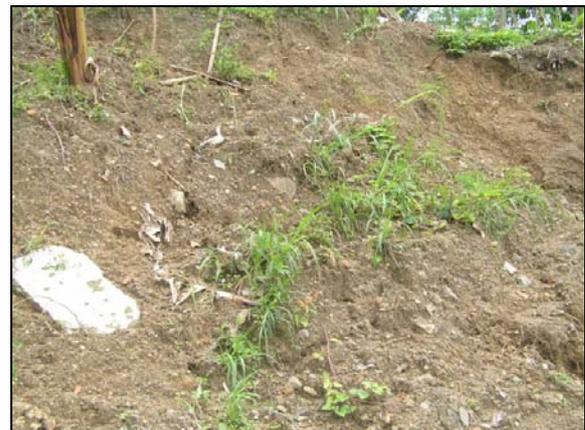
2) *Material tanah*: lapisan tanah atas yang ada di Desa Kalitlaga memiliki komposisi sebagian besar lempung dengan sedikit pasir dan bersifat subur. Jenis tanah ini berasal dari pelapukan hasil letusan gunung api seperti yang banyak dijumpai di Indonesia. Lapisan yang ada di bawahnya berupa batuan lempung yang memiliki permeabilitas kecil. Material tanah yang terdapat di Desa Kalitlaga dapat dilihat pada Gambar 5.

Gambar 5 Material tanah Desa Kalitlaga.
