# KINERJA MOTOR INDUKSI PASCA PENGGANTIAN BUSBAR ROTOR ALUMINIUM MENJADI TEMBAGA UNTUK MEMENUHI KEBUTUHAN RATING DAYA AWAL

*Ramli Adi Putra & Chairul G. Irianto*

Jurusan Teknik Elektro Fakultas Teknologi Industri Universitas Trisakti

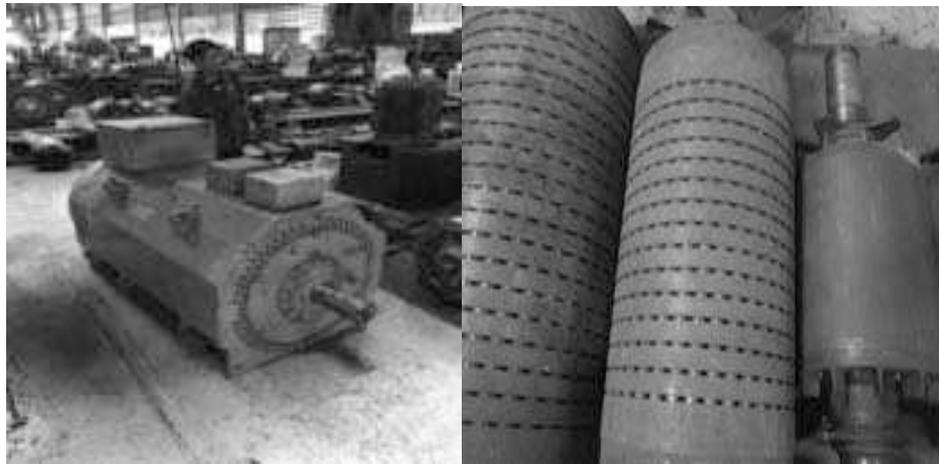
Gambar 1 memperlihatkan kondisi awal ketika motor induksi datang, dan jenis inti besi pada rotor sangkar.

Gambar 1. Kondisi awal motor masuk bengkel, dan inti besi rotor

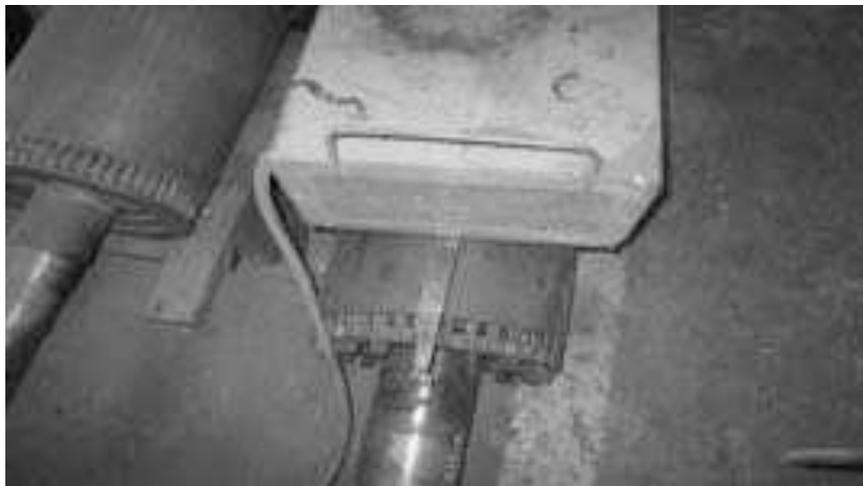
Perbaikan *busbar* di rotor diawali dengan melakukan pengujian menggunakan *growler* pada rotor untuk mengetahui kondisi hubungan *busbar* apakah terputus atau masih tersambung, seperti pada Gambar 2.

Gambar 2. Proses pengujian *growler* dengan menggunakan besi

Proses pengujian *busbar* dimulai dengan meletakkan *growler* yang sudah dialiri arus listrik di atas inti besi rotor. Selanjutnya pengujian dilakukan dengan meletakkan batang besi di atas inti besi secara bergantian seperti diperlihatkan pada Gambar 2. Jika besi tidak menempel di inti besi maka *busbar* telah rusak atau putus dan jika besi menempel di inti besi maka kondisi *busbar* masih baik.

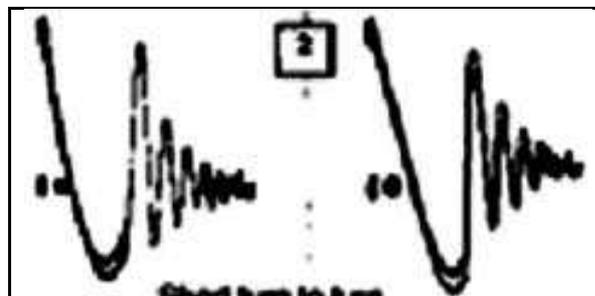
Gambar 3. Variasi grafik hasil uji tegangan surja

Pada Gambar 3 diperlihatkan keadaan *short turn to turn* yang menunjukkan hasil pengamatan bentuk kurva surja di osiloskop yang menunjukkan terjadi kebocoran isolasi di antara belitan-belitan fase pada isolasi belitan stator.

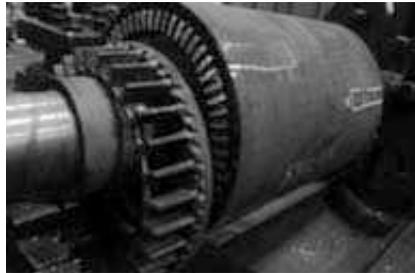
Gambar 4. Proses pelepasan *busbar* rotor

Setelah diketahui busbar telah rusak maka dilakukan proses pelepasan busbar seperti yang terdapat pada Gambar 4.

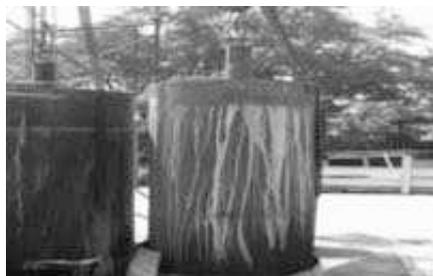
Gambar 5. Proses pelepasan *busbar* aluminium

Proses berikutnya rotor sangkar dimasukkan ke dalam tangki yang berisi cairan zat kimia natrium hidroksida (NaOH) supaya material yang berbahan aluminium, seperti *busbar*, mencair sehingga dapat terlepas dari rangka rotornya, seperti diperlihatkan pada Gambar 5. Selanjutnya, proses pemasangan *busbar* tembaga seperti diperlihatkan pada Gambar 6. Setelah semua *busbar* aluminium terlepas dari rangka rotor, maka *busbar* diganti dengan *busbar* tembaga yang ukuran panjang dan tebalnya sesuai dengan ukuran rotor sebelumnya. Pada proses pemasangan *busbar* tembaga agar tidak mudah terputus maka *busbar* dilas di rotornya agar kuat.

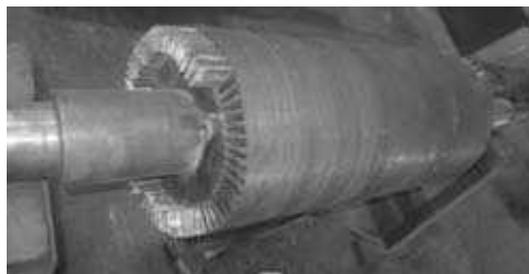
Gambar 6. Proses pemasangan *busbar* tembaga

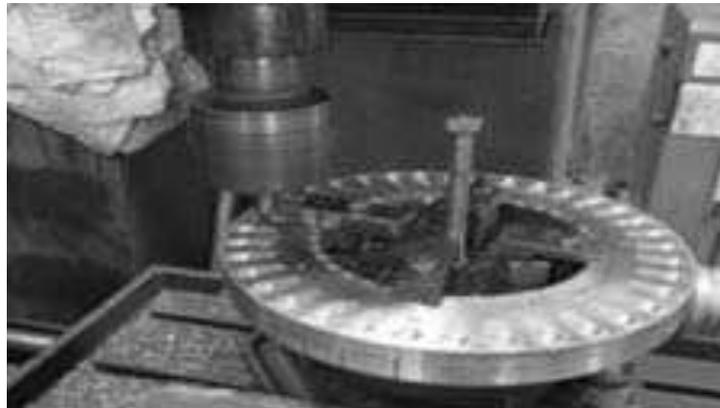
Gambar 7. Proses pembuatan lubang ring busbar

Proses berikutnya adalah pada rotor yang telah dimasuki busbar tembaga dibuat lubang ring busbar rotor agar dapat menempel di busbar. Proses pembuatan lubang busbar pada ring (cincin) agar bentuk ring sebelumnya bisa sama seperti ring tembaga, diperlihatkan pada Gambar 7. Proses selanjutnya ring busbar rotor yang telah dilubangi dimasukkan ke dalam ujung busbar dan dilas sehingga dapat menyatu dengan busbar tembaga, seperti diperlihatkan pada Gambar 8. Setelah pemasangan ring dan busbar dilakukan proses *balancing* inti besi dan ringnya.

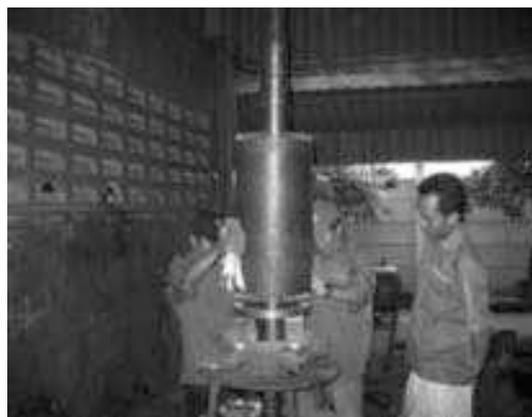
Gambar 8. Proses ring busbar rotor yang telah dilubangi dimasukkan ke dalam ujung busbar, dan di las

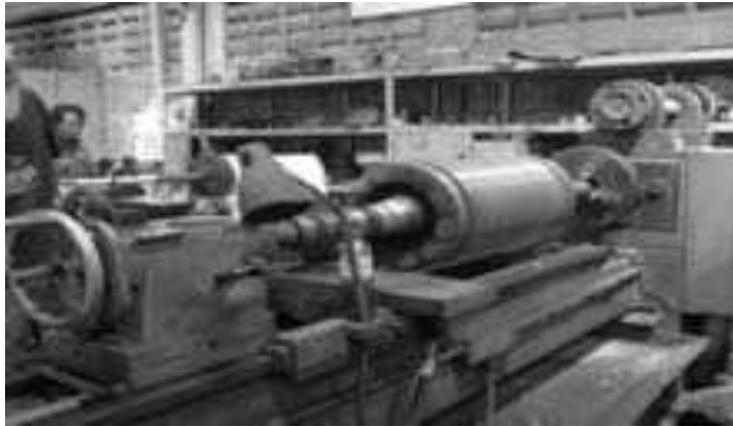
Gambar 9. Proses bubut *ring busbar* rotor sangkar tupai, dan inti besi

Setelah ring dan busbar rotor tersambung maka bagian as atau poros dan pinggiran ring busbar dibubut agar rata, seperti diperlihatkan pada Gambar 9.

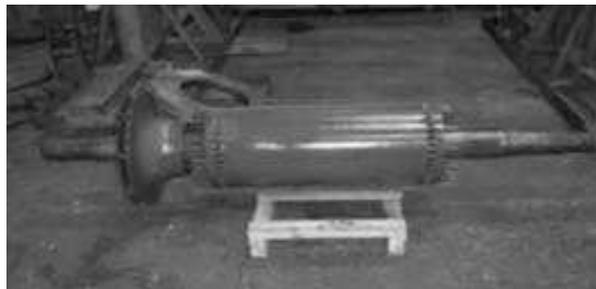
Gambar 10. Proses penyelesaian, dan pengecatan

Setelah pinggiran *ring busbar*, dan poros motor dibubut, dan hasilnya sudah dinyatakan baik maka dapat digunakan. Proses terakhir yaitu pengecatan rotor dengan hasil seperti diperlihatkan pada Gambar 10.

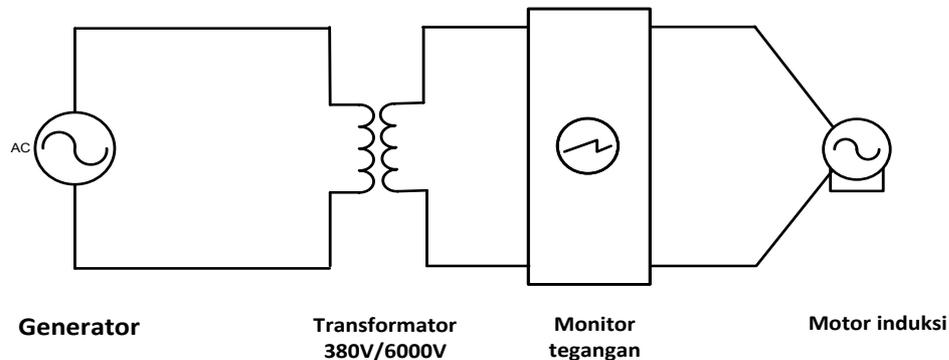
terdiri dari generator, transformator dan monitor tegangan berupa rangkaian pengujian listrik satu garis, seperti diperlihatkan pada Gambar 11.

Gambar 11. Diagram rangkaian pengujian listrik motor induksi 3-fase

Generator berfungsi menyediakan daya listrik ke transformator untuk pengujian tegangan tinggi. Transformator dengan tegangan rendah (LV) 380 volt dan ditingkatkan (*step up*) menjadi tegangan tinggi (HV) 6000 volt dengan rasio kumparan LV: HV adalah 1: 17,09.

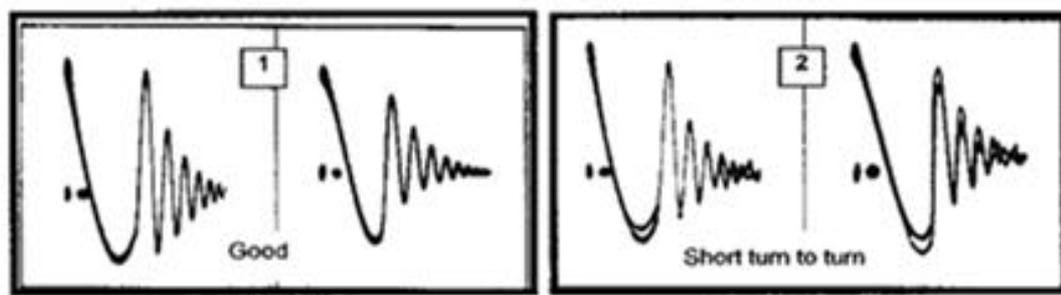
Pengujian tegangan surja diterapkan di antara fase-fase belitan stator dengan menginduksikan tegangan surja ke busbar tembaga rotor dan inti besi. Hasil uji surja dalam bentuk tegangan gelombang surja menggunakan osiloskop terdapat pada Gambar 12 dan pada Tabel 11.

Gambar 12. Kurva grafik hasil uji tegangan surja kondisi baik [1]
