# SOIL WATER CONTENT AS LANDSLIDE TRIGGER AT GIRIMEKAR VILLAGE BANDUNG WEST JAVA PROVINCE

## KADAR AIRTANAH PEMICU LONGSOR DESA GIRIMEKAR KABUPATEN BANDUNG PROVINSI JAWA BARAT

Iwan G. Tejakusuma

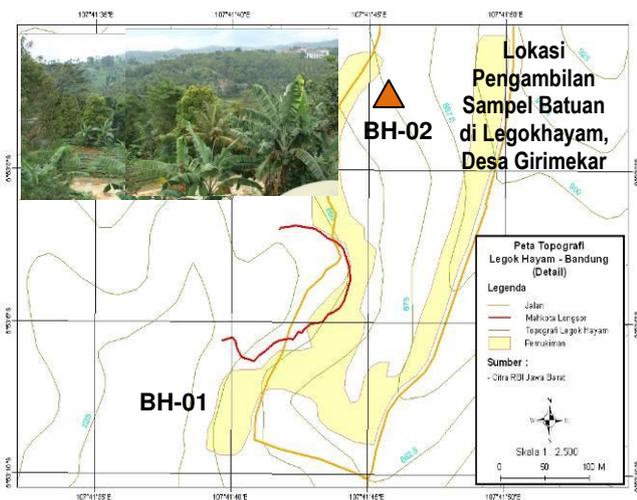
Gambar 2. Lokasi pengambilan sampel tanah di lokasi BH-01 dan BH-02, Kampung Legokhayam, Desa Girimekar, Kabupaten Bandung, Jawa Barat.

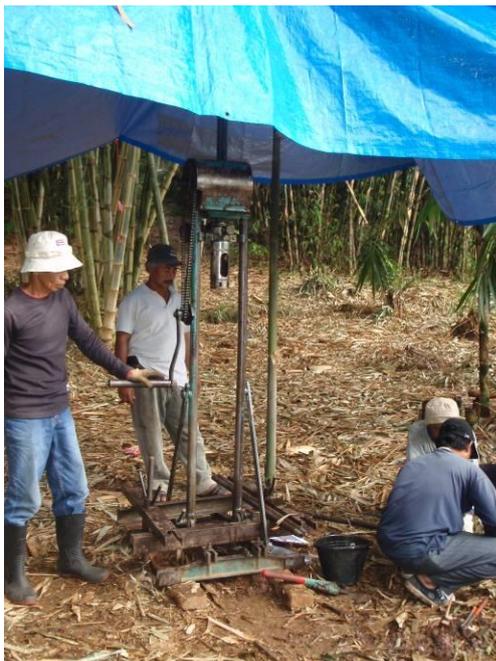
Gambar 3. Pengambilan sampel tanah *undisturbed*.

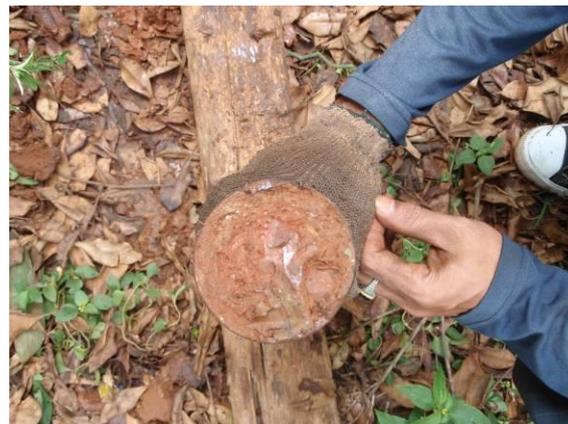
Gambar 4. Sampel tanah *undisturbed* yang telah diambil untuk analisis laboratorium.

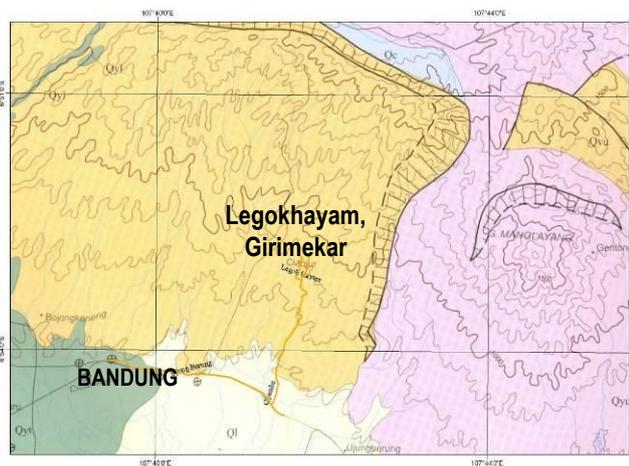
Daerah Kampung Lekoghayam dan sekitarnya disusun oleh hasil gunungapi muda tak teruraikan berupa pasir tuffaan, lapili, breksi, lava, aglomerat dimana sebagian berasal dari Gunung Tangkubanparahu dan sebagian dari Gunung Tampomas (Qyu); hasil gunungapi tua tak teruraikan berupa breksi gunungapi, lahar, dan lava

berselang seling (Qvu) (Silitonga, 2003, Peta Geologi Lembar Bandung), sedangkan tanah pelapukan berupa lempung pasir dengan ketebalan lebih dari 3 meter.

Gambar 5. Peta geologi daerah Kampung Legokhayam, Desa Girimekar dan sekitarnya (dari Silitonga, 2010).
