STUDI ANALISIS KEGAGALAN KOMUNIKASI POINT TO POINT PADA PERANGKAT TRANSMISI NEC PASOLINK V4

Abstrak - Pada penelitian ini terdapat dua studi kasus yang akan dibahas yaitu kegagalan komunikasi point to point link JKT_06A330 ITC BSD facing JKT_06B1052 IBS BSD Junction dan kegagalan komunikasi point to point link JKT_06N412 Klebet kemiri facing JKT_06N411 Kampung kelapa. Peneliti menganalisis penyebab kegagalan tersebut dengan melakukan perbandingan nilai receive level (RSL) yang dapat dimonitoring lewat PNMT ketika terjadi gangguan dan setelah dilakukan perbaikan, dengan menggunakan metode perhitungan secara empiris (rumus) dan dengan menggunakan software (menggunakan Pathloss).

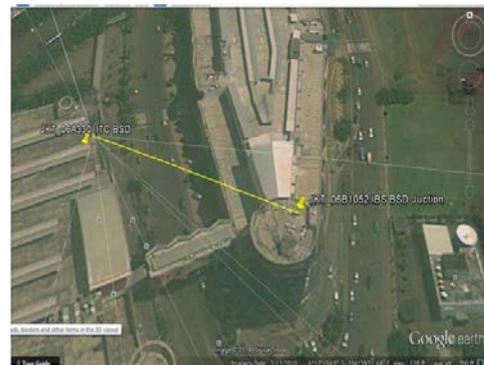
Gambar 4.1 Posisi koordinat pada *Goolge earth* jarak antar site 0.7 km.

Dalam perhitungan pathloss nilai RSL -29.58 dan perhitungan menggunakan rumus diperoleh receive level - 29.76 dBm. Receive level saat terjadi gangguan – 33dBm . Selisih nilai Receive level ± 4 dBm.

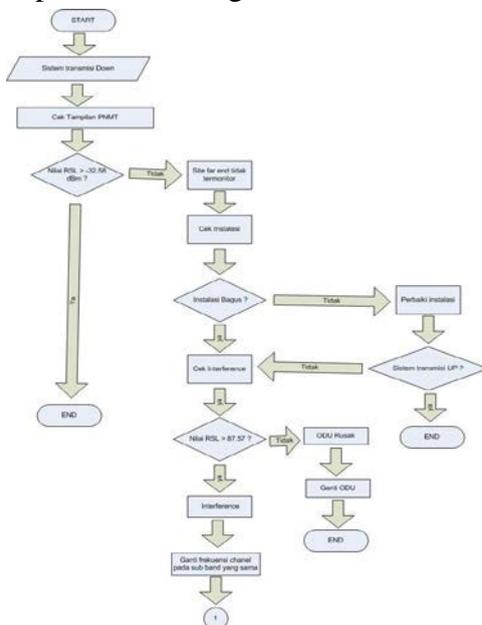
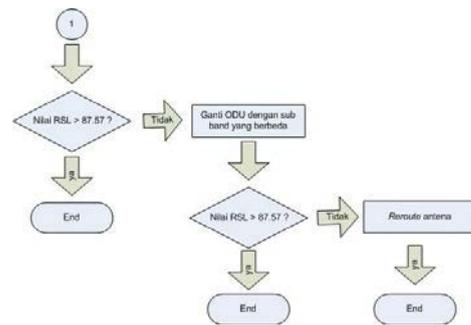
Gambar 4.12 Flowchart alur troubleshooting link JKT_06A330 ITC BSD - JKT_06B1052 IBS BSD Junction

masih terhubung/ tidak putus). ODU pada site JKT_06B1052 IBS BSD Junction tidak dilengkapi dengan grounding

Alur (flowchart) troubleshooting Link JKT_06A330 ITC BSD - JKT_06B1052 IBS BSD Junction dapat dibuat sebagai berikut :

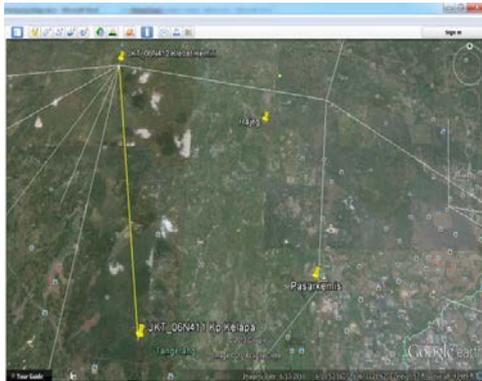
Gambar 4.13 Topologi link JKT_06N411 Kampung kelapa facing JKT_06N412 Klebet kemiri melalui *goolge earth*.

Pada tampilan *goolge earth* jarak kedua site 10.13 Km
