ANALISIS KERETAKAN PELAT ZONA LAMBUNG KAPAL BERBAHAN FIBER GLASS

Amir Marasabessy¹⁾, Saut Siagian²⁾

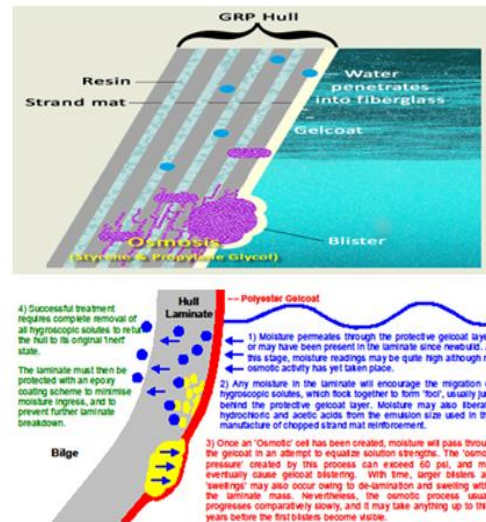
Proses produksi kapal fiber glass yang dilakukan secara manual berupa laminasi serat penguat Mat dan Roving dengan Resin polyester sebagai media pengikat, biasanya menggunakan kuas tangan dan kuas roll bulu dengan areal produksi yang terbuka. Kondisi seperti ini sangat berpotensi terjadinya *air trap* (udara terperangkap) pada lapisan serat penguat *Mat* dan *Roving*, dan ketika produksi kapal selesai hingga kapal dioperasikan maka udara yang terperangkap akan membentuk suatu kelembaban dan semakin lama akan mengumpul membentuk suatu kekuatan dimana kekuatan tersebut suatu saat akan semakin besar yang dapat melebihi kekuatan gelcoat (proses waktu yang lama ± 3 s/d 4 tahun)[4], sehingga terjadi blistering (lepuh) pada bagian luar gelcoat, sebagaimana diperlihatkan pada gambar 6.[4] sehingga membuat rongga udara yang berpotensi terjadi peristiwa osmosis.

Gambar 6. Peristiwa *blistering* pada laminasi GRP

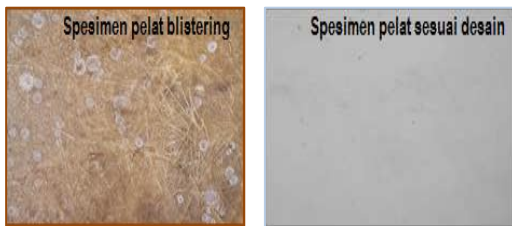
Pembuatan spesimen uji yang terdiri dari pelat zona lambung bangunan kapal, dilaminasi dengan jumlah layer disesuaikan dengan desain dan pengambilan pelat zona lambung di bawah garis air yang terdapat *blistering* (lepuh), dimana masing-masing dibentuk sesuai ukuran 150 x 100 x 7 mm, sebagaimana yang diperlihatkan pada gambar 11.

Gambar 11. Spesimen pelat *blister* dan pelat asli (sesuai desain)

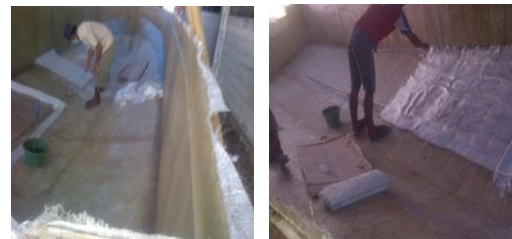
Gambar 13. Proses produksi kapal fiber glass

Dalam hal ini, proses laminasi serat penguat fiber glass *Choped Strand Mat* dan *Woven Roving* dengan resin polyester sebagai media pengikat dilakukan secara manual menggunakan kuas tangan dan kuas roll bulu (*hand lay up*) serta dilakukan di areal terbuka.

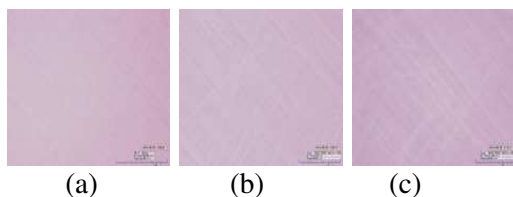
Gambar 2. Morphology sampel plat asli dengan Perbesaran 50X (a), 150X (b) dan 350X (c)

Sesuai hasil pengujian morphology, terlihat perbedaan signifikan pada permukaan sampel, dimana permukaan plat asli tampak sangat halus, sementara permukaan plat *blister* baik pada bagian bercak maupun non bercak sangat kasar dan tampak mengalami perubahan kerusakan yang signifikan dan terlihat terdapat rongga dalam serat penguat.
