Analisis Penerimaan Sinyal Ponsel Pada Sistem Komunikasi Selular

Mukas Lamina

Program Studi Teknik Elektro Jurusan Teknik Elektro
Fakultas Teknik Universitas Tanjungpura
e-mail: khayankhantan@gmail.com

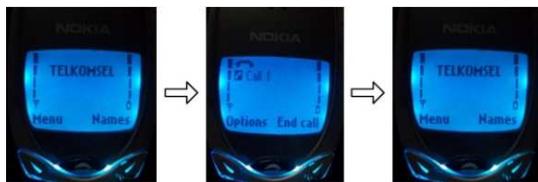
Indikasi gejala yang timbul yaitu tidak bisa dipakai melakukan panggilan meskipun indikator sinyal pada ponsel penuh. Pada saat melakukan panggilan, langsung terdengar nada panggilan putus tanpa ada keterangan apa-apa dan langsung kembali ke tampilan awal.

Gambar 11. Tampilan Kasus “Sinyal Semu”

Hasil dari pencarian jaringan secara manual adalah ditemukannya nama-nama operator yang ditampilkan pada LCD ponsel. Ini juga berarti jalur unit pemancar kemungkinan besar tidak mengalami masalah, karena mampu mengirim ID pelanggan yang tersimpan dalam SIM Card ke operator jaringan dan merespon operator jaringan dengan munculnya indikator sinyal penuh dan nama operator jaringan pada LCD ponsel.
