Analisa Kegagalan Pipa *Desuperheater Spray* pada Pembangkit Listrik Tenaga Uap Unit 4 PT. PJB UP. Gresik

Niko Adi Lukito, Mas Irfan P. Hidayat, Haniffudin N.

Jurusan Teknik Material dan Metalurgi, Fakultas Teknologi Industri, Institut Teknologi Sepuluh Nopember (ITS)

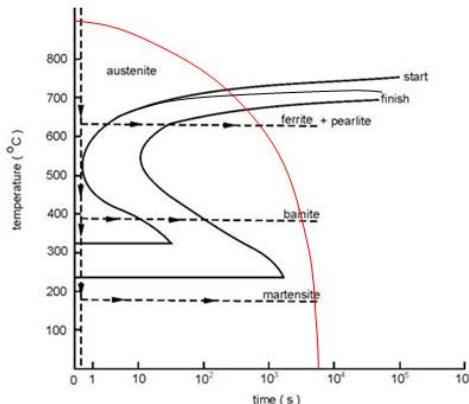
Gambar 12 Continuos Cooling Transformation Diagram

Pada Gambar 11 tampak struktur mikro daerah las yang diamati dengan mikroskop optik pada perbesaran 50 kali, terdiri dari *acicular ferrite* dan *grain boundary ferrite*. Ferit batas butir yang terbentuk kecil dan memanjang dan ferit acicular berupa bilah-bilah yang menyilang dan berbutir lembut. Struktur *acicular ferrite* inilah yang diharapkan dari setiap proses pengelasan, karena struktur ini sebagai *interlocking structure* yang mampu menghambat laju perambatan retak. Kelestan dan ketangguhan logam las akan meningkat jika struktur mikro yang terbentuk berupa *acicular ferrite*. Jika dilihat pada diagram transformasi menunjukkan bahwa pada daerah logam las mengalami pendinginan sedang.
