# Analisa Kegagalan Pipa Udara A312 Tipe 304H pada *Line* A-1011-14" (25P2J) Unit Amonia PT. Petrokimia Gresik

Sopan Prayoga dan Witantyo

Jurusan Teknik Mesin, Fakultas Teknologi Industri, Institut Teknologi Sepuluh Nopember (ITS)

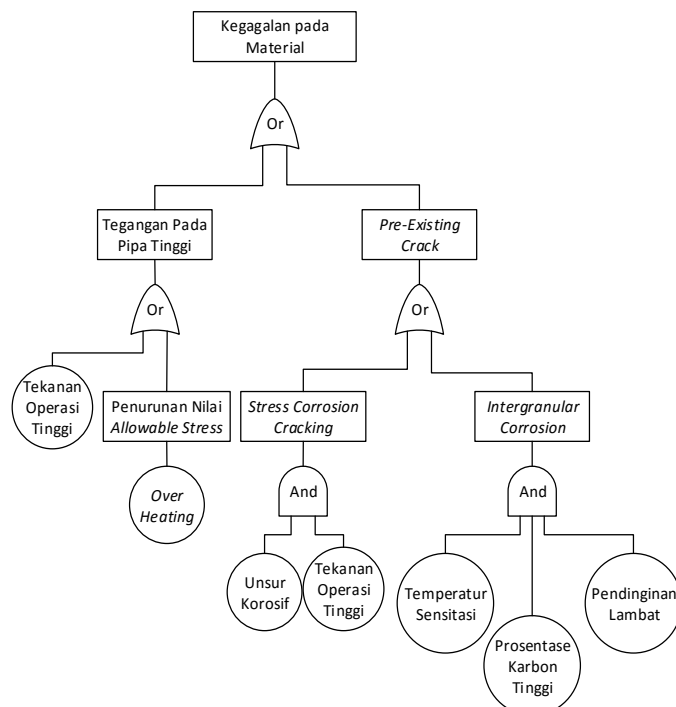
Gambar 5. FTA Kegagalan Crack pada Sambungan Longitudinal

Dari diagram FTA pada Gambar 5 telah mengerucut pada kegagalan material, dimana untuk mengerucutkan permasalahan sebelumnya telah dilakukan metode *brainstorming* dan *interview* dengan pihak *inspector* PT. Petrokimia Gresik.

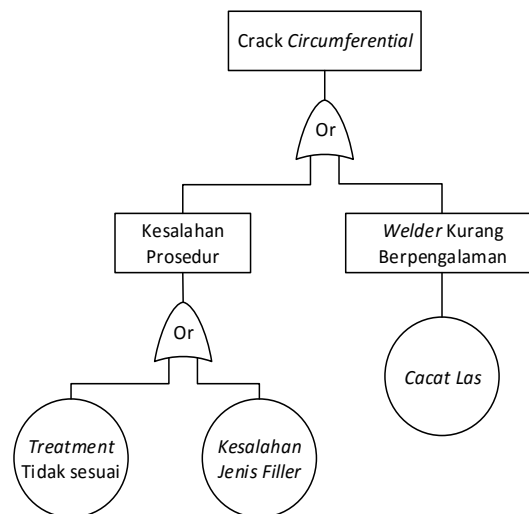
Gambar 6. Kegagalan Crack pada Sambungan Circumferential

Gambar 6 menjelaskan diagram FTA kemungkinan penyebab terjadinya *crack* pada sambungan *circumferntial* pipa.

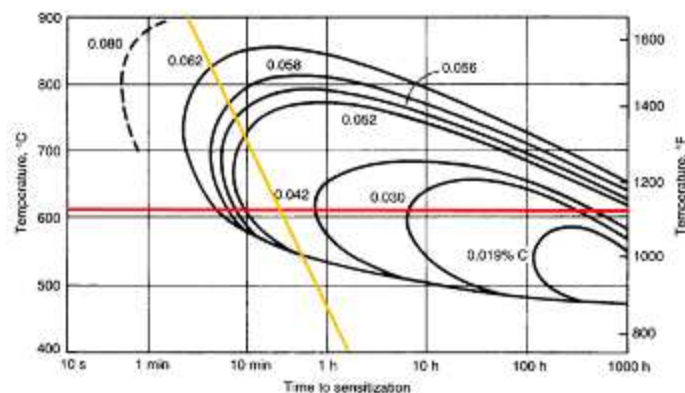
Gambar 10. Diagram Terjadinya Presipitasi Karbida Krom

Garis merah menggambarkan temperatur operasi udara dan garis kuning merupakan pendinginan pada proses pengelasan.
