# ANALISIS KEGAGALAN SHAFT POMPA *SUBMERSIBLE* PADA UNIT PENGEBORAN MINYAK BUMI *FAILURE ANALYSIS OF PUMP SHAFT SUBMERSIBLE ON OIL DRILLING UNIT*

Hadi Sunandrio<sup>a)</sup>, Sutarjo<sup>b)</sup>

<sup>a),b)</sup>Balai Besar Teknologi Kekuatan Struktur - BPPT  
Kawasan PUSPIPTEK Gd.220 Serpong, Tangerang 15314  
e-mail : [hadisunandrio@yahoo.com](mailto:hadisunandrio@yahoo.com), [sutarjodurahman@yahoo.com](mailto:sutarjodurahman@yahoo.com)

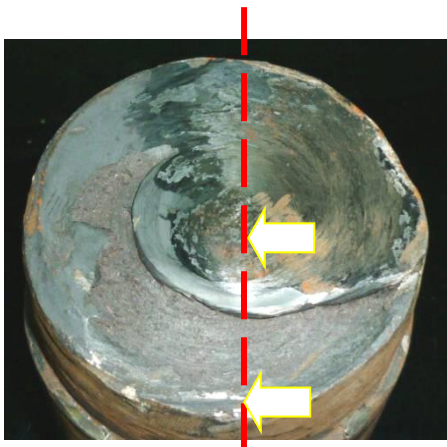
Untuk mengetahui kondisi struktur mikro nya maka shaft tersebut dipotong arah memanjang.

Gambar 12 : Sampel B dipotong arah memanjang shaft untuk mengetahui kondisi struktur mikronya.

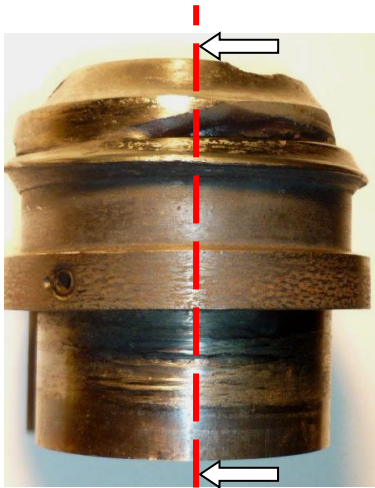
Gambar 19 : Sampel A dipotong arah memanjang shaft untuk mengetahui kondisi struktur mikronya.
