# PEMETAAN RUMAH RENTAN LONGSOR DAN RENTAN TERTIMBUN LONGSOR DI DAERAH ALIRAN SUNGAI BOMPON, KABUPATEN MAGELANG

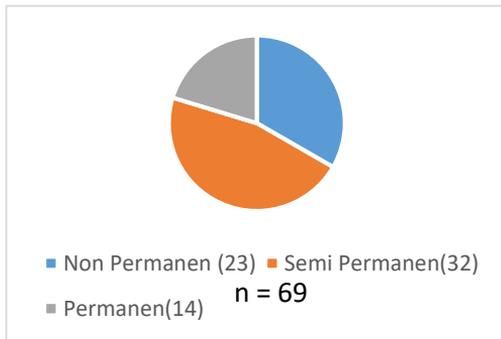
Gambar 2 Jumlah Rumah Berdasarkan Konstruksi DAS Bompon (Survei Lapangan, 2016)

Berdasarkan konstruksinya, maka sekitar 33% rumah di DAS Bompon yang berada dalam kondisi rentan tertimbun benar-benar tidak aman karena rumah non permanen seluruh material dindingnya hanya terdiri dari anyaman bambu dan kayu. Seandainya terjadi longsor, maka material longsor tentu akan mudah menghancurkan sebagian dinding

Rumah dengan konstruksi semi permanen terdapat sebanyak 32 rumah atau sekitar 46% dari total 69 rumah pada kondisi rentan tertimbun longsor. Rumah dengan konstruksi semi permanen ini dapat berada antara kondisi rentan dan tidak. Ketika bagian rumah yang sebagian bata/batako terkena material longsor maka akan mengurangi dampaknya. Berbeda halnya ketika bagian rumah yang sebagian kayu atau bambu yang terkena material longsor, maka material longsor tersebut dapat merusak dan mengenai bagian dalam rumah.

Rumah dengan konstruksi terdapat sebanyak 15 rumah atau sekitar 21% dari total 69 rumah pada kondisi rentan tertimbun longsor. Rumah dengan konstruksi permanen memiliki material yang lebih kokoh karena dibangun dari material yang direncanakan untuk bertahan hingga 20 tahun. Rumah permanen tentu akan lebih tahan terhadap dampak yang ditimbulkan oleh tanah longsor.

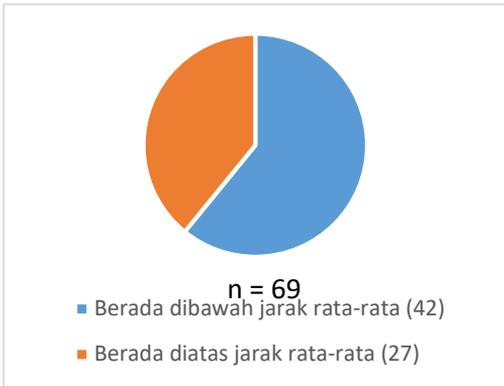
Gambar 3 Jumlah Rumah Diatas dan Dibawah Jarak Diagonal Rata-rata DAS Bompon (Survei Lapangan, 2016)

Jarak rata-rata rumah di DAS Bompon terhadap lereng yang diukur secara diagonal adalah 4,82 m. Gambar 3 menunjukkan dari 69 rumah yang berada dalam kondisi rentan tertimbun di DAS Bompon, 49 rumah memiliki jarak diagonal dibawah jarak rata-rata 4,82 m dengan lereng disekitarnya. Sisanya 20 rumah memiliki jarak diagonal diatas rata-rata dengan lereng disekitarnya. Sebagian besar rumah yang jarak diagonal terhadap lerengnya berada

dibawah jarak rata-rata semakin menunjukkan rumah yang berada pada kategori rentan tertimbun longsor benar-benar memiliki kondisi rentan.

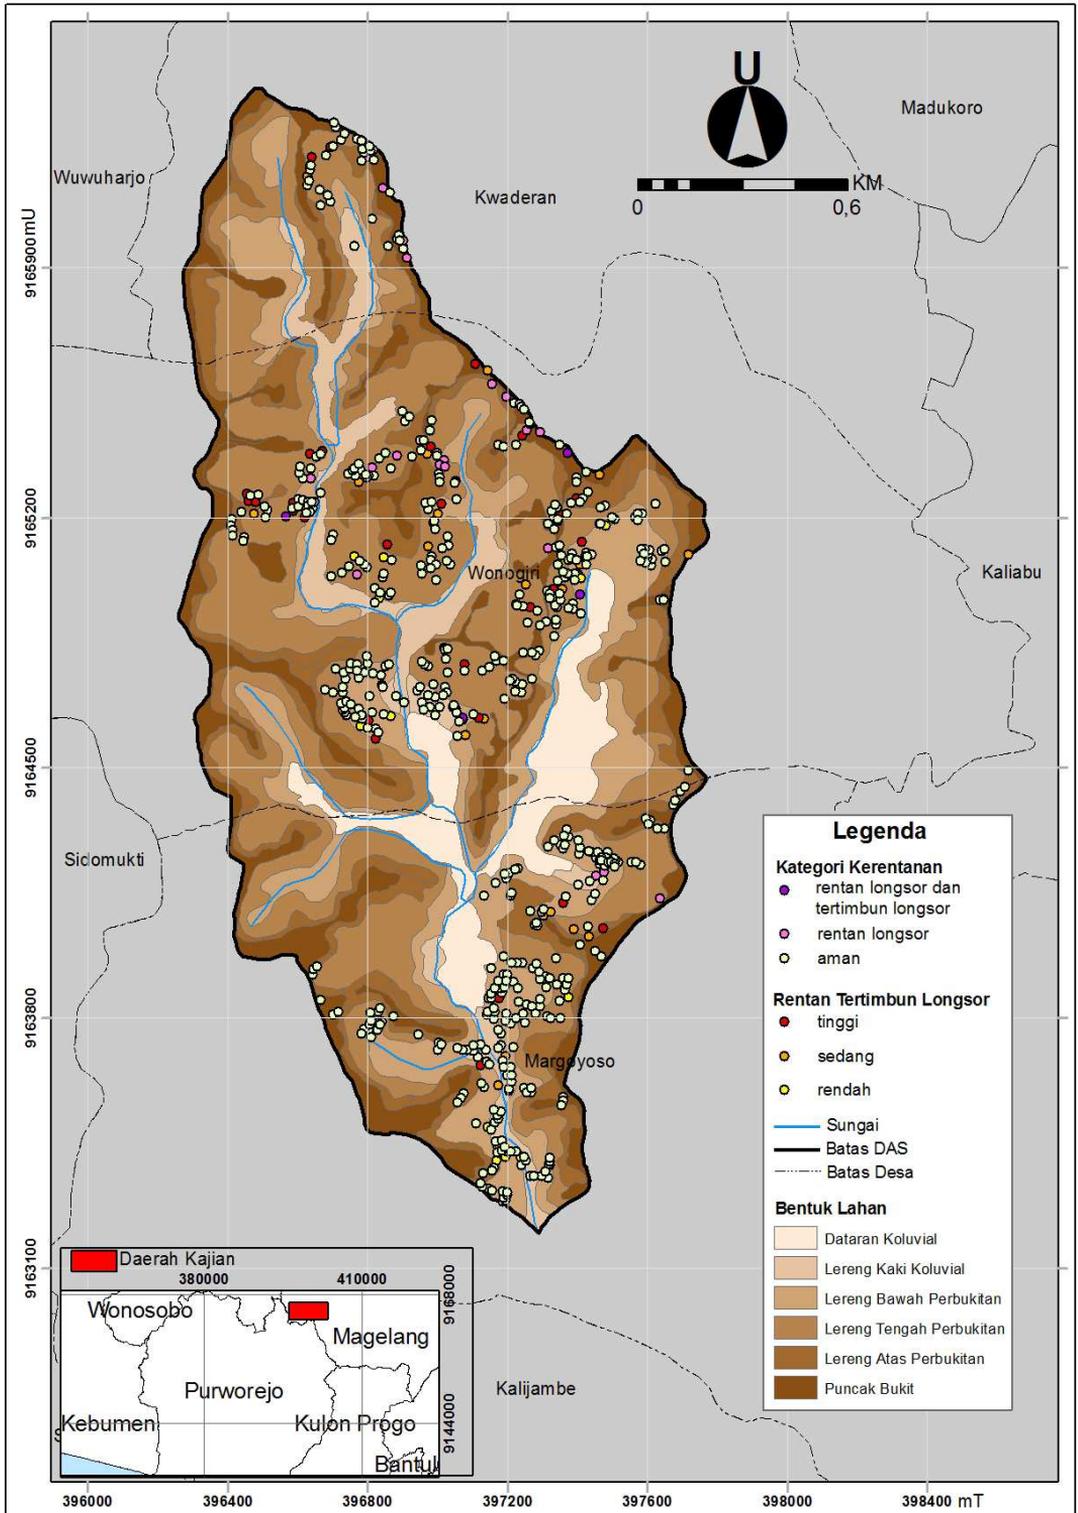
Gambar 10 Peta Persebaran Rumah Kategori Aman dan Kategori Rentan Overlay dengan Peta Bentuk Lahan

Persebaran rumah berkategori rentan pada gambar 10 menunjukkan pada bagian puncak bukit hingga lereng kaki koluvial terdapat rumah dengan kategori rentan. Wajar bila terdapat rumah dengan kategori rentan pada puncak bukit, namun rumah dengan kategori rentan tidak hanya terdapat pada bagian puncak bukit. Secara makro maka topografi bentuk lahan lereng bawah perbukitan tentu akan lebih landai dibanding puncak bukit sehingga merupakan tempat paling aman untuk mendirikan rumah bila dilihat dari segi topografi. Kenyataannya tetap terdapat rumah dengan kategori rentan pada lereng bawah perbukitan.

Permasalahan kerentanan rumah pada DAS Bompon tidak cukup diamati secara makro seperti melihat bentuk lahannya. Permasalahan kerentanan sebenarnya terletak pada posisi lereng dekat rumah itu sendiri seperti gambar 6. Posisi lereng di dekat suatu rumah memang tidak akan mempengaruhi rumah lainnya karena hanya mengelilingi satu rumah itu saja, namun tentunya sangat mempengaruhi satu rumah yang berada disitu. Rumah yang dibangun pada bagian lereng yang curam di

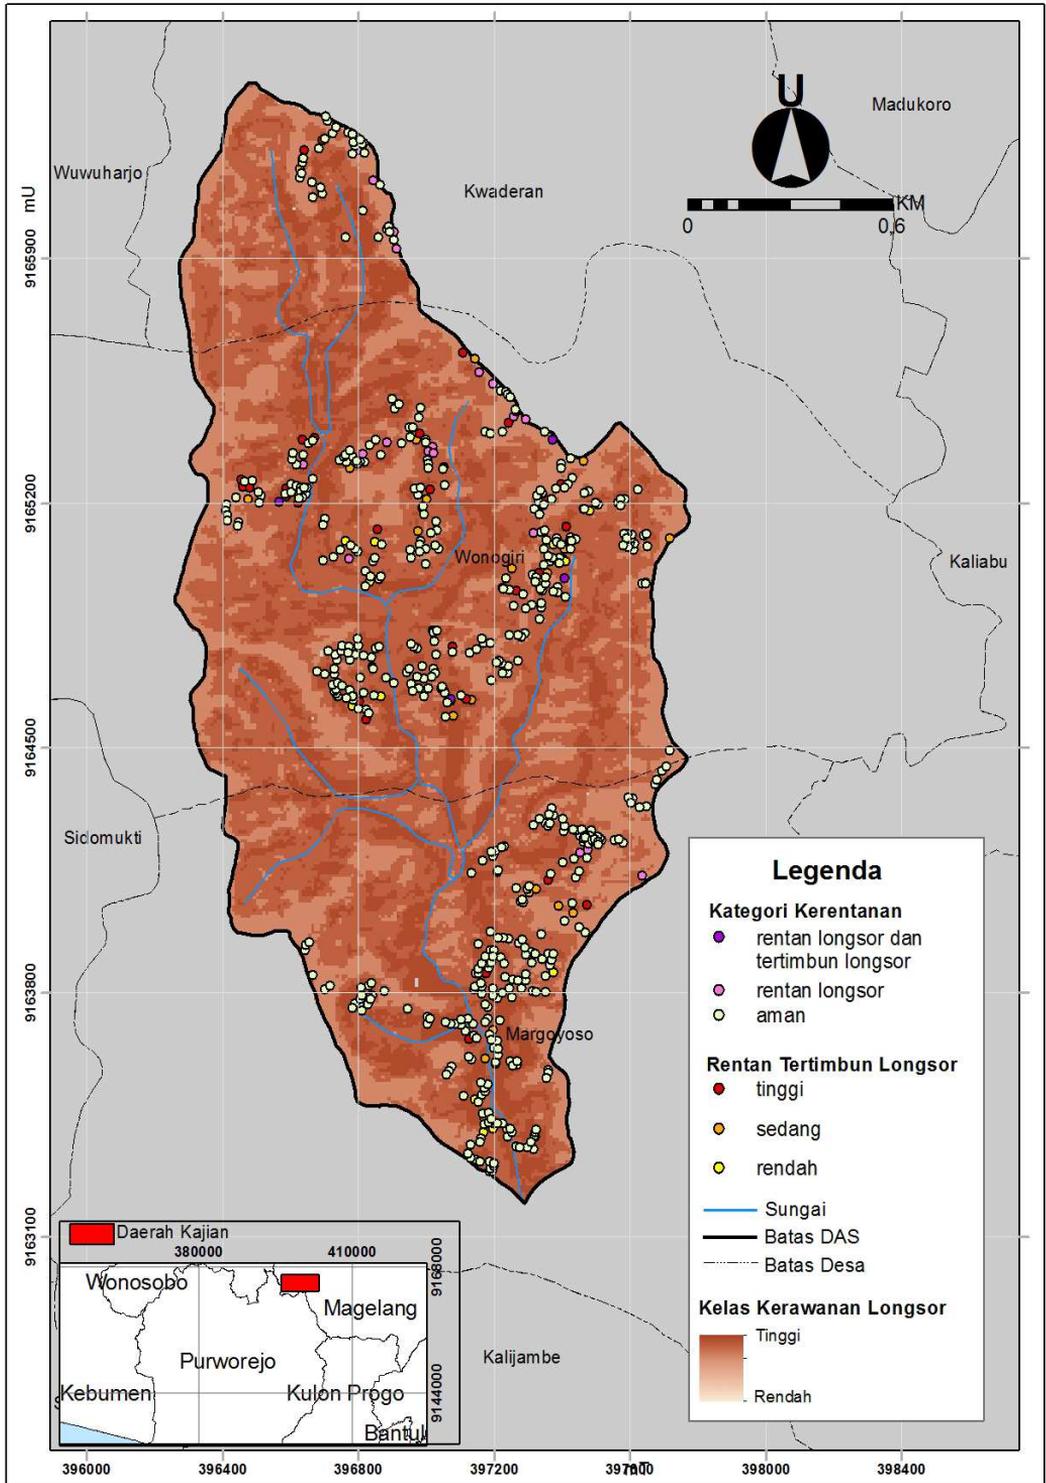
Gambar 11 Peta Persebaran Rumah Kategori Aman dan Kategori Rentan Overlay dengan Peta Kerawanan Longsor (Masruroh, 2016)

Gambar 11 juga menunjukkan sebagian besar area dengan kelas kerawanan tinggi memiliki rumah dengan kategori aman. Penyebabnya tentu karena perlakuan terhadap lereng yang tepat sehingga lereng tidak menjadi ancaman terhadap rumah disekitarnya. Penyebab lainnya dapat berupa material rumah yang kokoh dan jarak diagonal lereng yang relatif jauh terhadap rumah sehingga rumah yang berada di area kerawanan longsor kelas tinggi tetap aman. Secara keseluruhan yang paling mempengaruhi peristiwa tanah longsor di DAS Bompon adalah lereng yang berada di sekitar suatu rumah, bukan suatu lereng besar yang longsor kemudian berdampak pada banyak rumah. Hal lain yang mempengaruhi adalah perlakuan terhadap lereng sekitar rumah tersebut,

material konstruksi rumah, dan jarak diagonal lereng terhadap rumah.
