KAJIAN IDENTIFIKASI INFRASTRUKTUR JARINGAN PIPA MIGAS BAWAH LAUT DI PERAIRAN SEBELAH UTARA PROVINSI BANTEN

B. Rachmat, C. Purwanto dan P. Raharjo

Pusat Penelitian dan Pengembangan Geologi Kelautan, Jl. Dr. Junjungan 236 Bandung

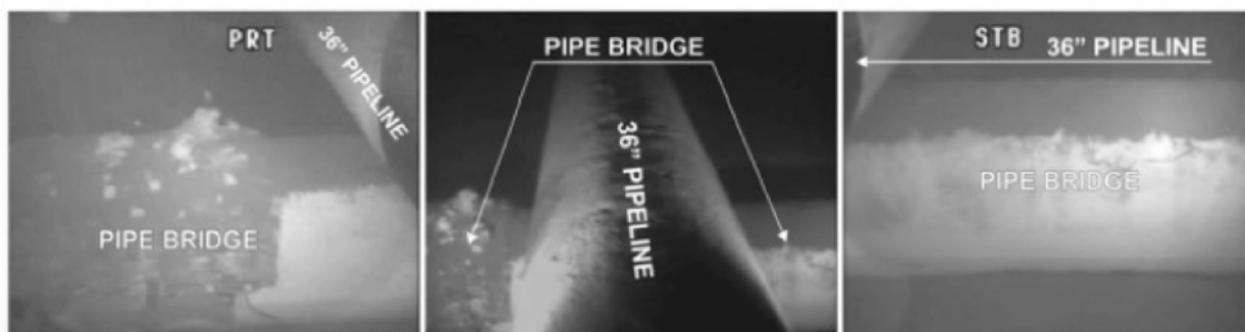
Foto 1. Persilangan antar pipa yang menjadi salah satu penyebab terjadinya freespa, (www.egypt.spe.org)

- Kemungkinan terjadinya *freespan* (bentangan bebas) terutama pada : 1) lokasi silang (*crossing*) antara jalur pipa transmisi Labuan Maringgai-Muarabekasi dengan jalur pipa hulu milik BP/ARCO dan lokasi silang dengan jaringan kabel bawah laut; 2) lokasi

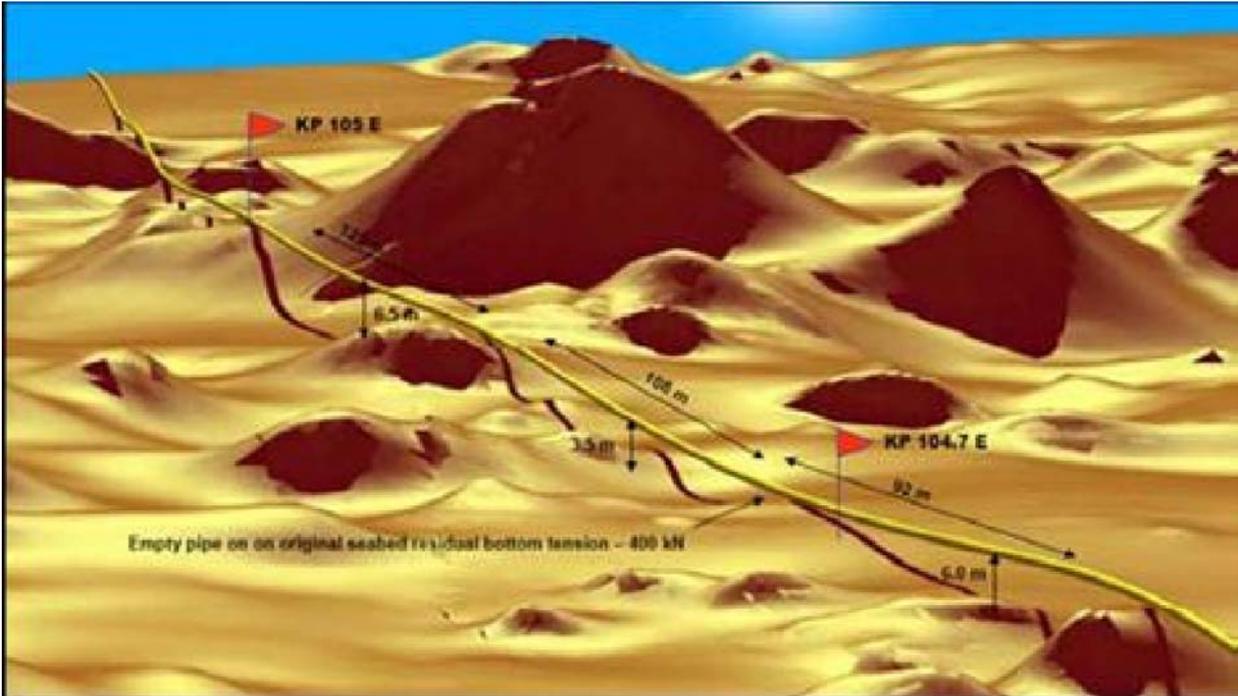
Gambar 2. Kondisi dasar laut yang berundulasi menjadi salah satu penyebab pipa bawah laut mengalami freespan (Moxnes, 2005)

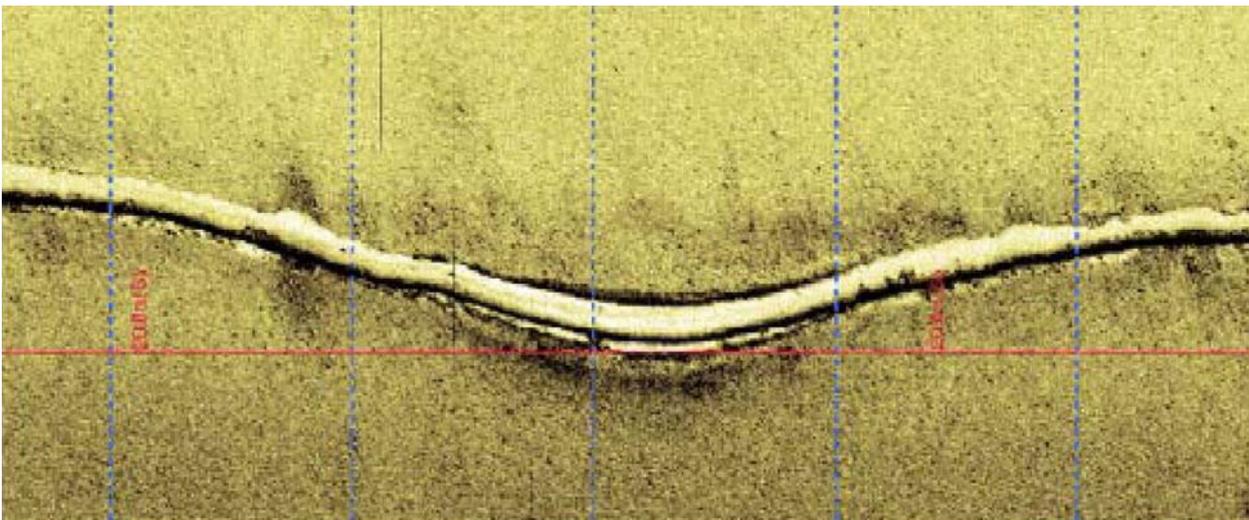
Gambar 3. Pipa yang mengalami lateral buckling (Hariman, 2008)

- Kemungkinan terjadinya penggerusan (*scouring*) material/sedimen di bawah pipa dan pengangkatan pipa karena adanya perubahan pola dan kecepatan arus laut, terutama di sekitar alur-alur dasar laut yang dilalui oleh jalur pipa. Scouring dan pengangkatan pipa ini dalam waktu lama akan menyebabkan terjadinya perubahan posisi pipa dari disain awalnya (*lateral buckling*) dan terjadi bentang bebas (*freespan*).

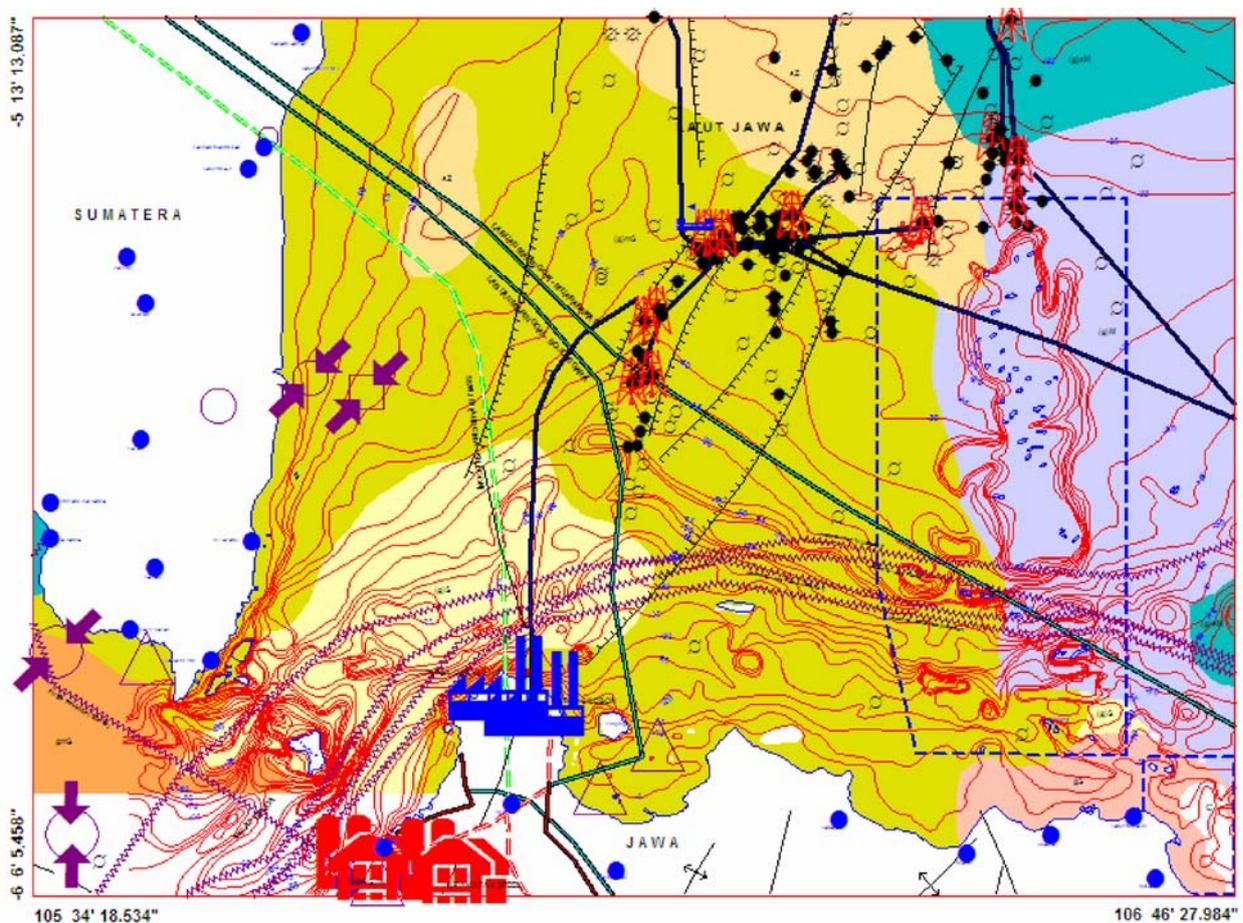
Berdasarkan hasil integrasi dari data kondisi geologi regional, data kegempaan, data batimetri, data sebaran sedimen permukaan dasar laut, data jaringan kabel bawah laut dengan data jaringan pipa migas di daerah perairan utara Banten seperti terlihat pada Gambar 9, terlihat hampir sebagian besar lokasi penggelaran pipa migas bawah laut terletak pada daerah sekitar jalur sesar/patahan. Disisi lain kondisi morfologi dasar laut di perairan ini cukup berundulasi terutama di sekitar perairan Kepulauan Seribu, ditambah lagi beberapa jalur pipa saling bersilangan dengan jalur pipa lainnya dan fasilitas jaringan kabel bawah laut yang tersebar di sekitar perairan ini.

Gambar 9. Peta integrasi fasilitas infrastruktur migas dengan kondisi geologi, morfologi dasar laut, sebaran sedimen permukaan dasar laut dan jaringan kabel bawah laut di wilayah perairan utara Banten (Rachmat dkk., 2010). Keterangan simbol sedimen pada gambar di atas gmS: pasir lumpuran kerikilan; (g)mS: pasir lumpuran sedikit kerikilan; sZ: lanau pasiran; (g)S: pasir sedikit kerikilan; (g)M: lumpur sedikit kerikilan; gS: pasir kerikilan; (g)sM: lumpur pasiran sedikit kerikilan.

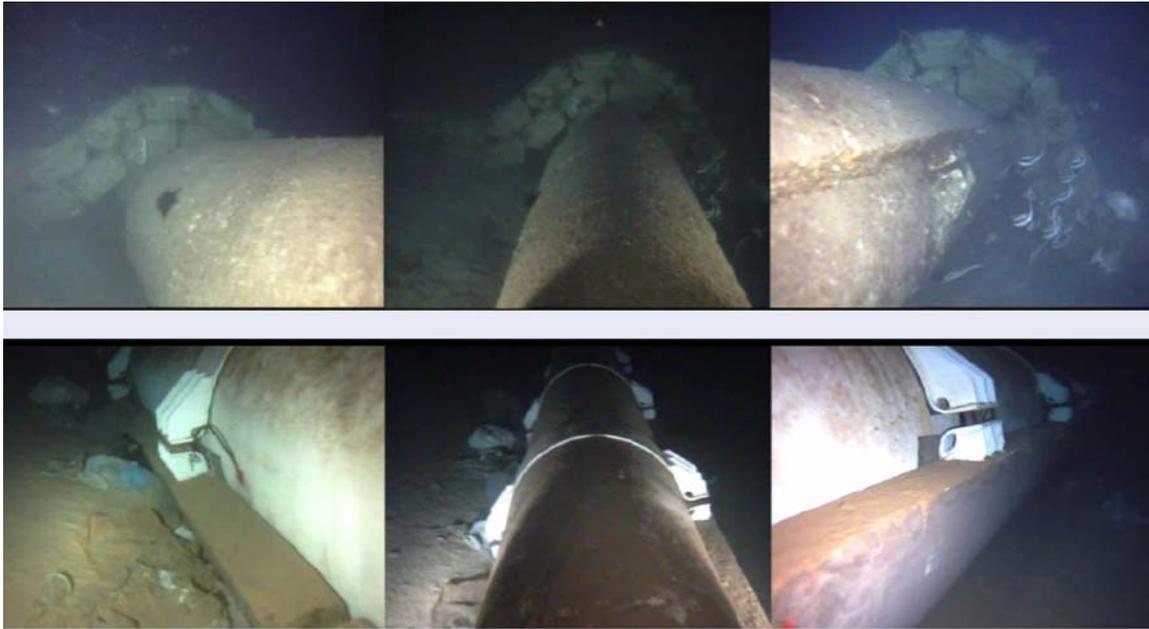
Foto 8. Penggelaran pipa di permukaan dasar laut yang dilengkapi dengan pemberat dan casing pipa (www.egypt.spe.org)

Sedangkan pipa yang digelar secara terbuka di dasar laut pada kedalaman laut lebih dari 13 m harus dilengkapi dengan pemberat, hal ini untuk menjaga kestabilan pipa di dasar laut dan mencegah terjadinya kegagalan struktur pada sistem perpipaan, sesuai dengan standar DNV-RP-E305 tahun 1988 (Foto 8).

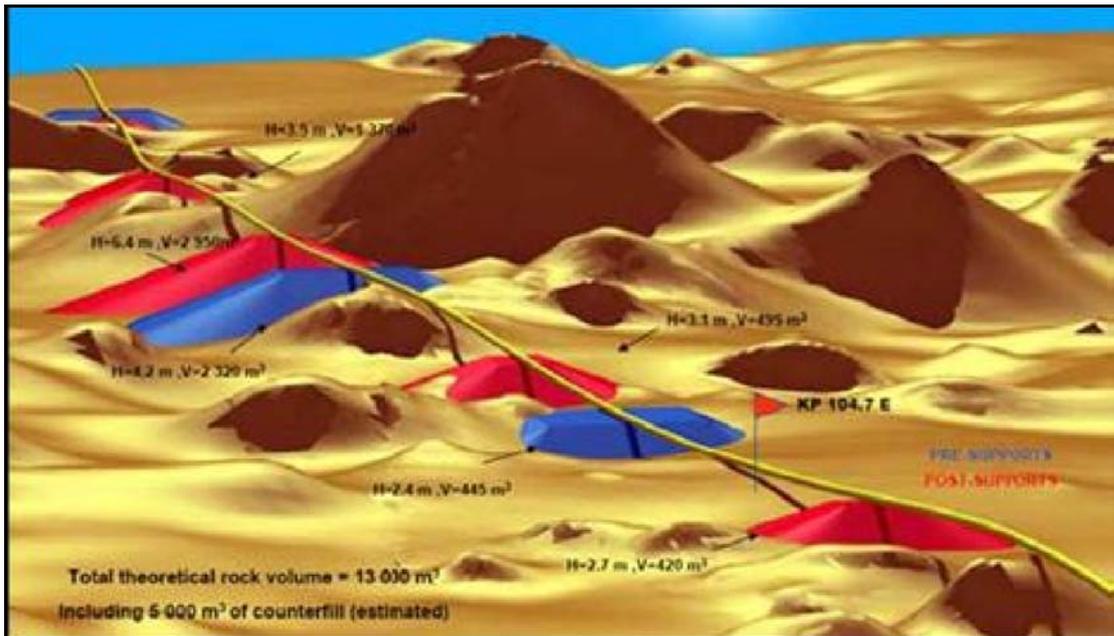
Gambar 13. Pipa yang mengalami freespan ditumpu dengan bangunan pendukung (Moxnes, 2005)

4. Memberi bangunan pendukung (*concrete*) pada pipa yang terindikasi mengalami kondisi bentang bebas (*freespan*), sesuai dengan standar DNV-RP-F105 (Gambar 13).
5. Melakukan penimbunan pada lokasi persilangan (*crossing*) antar pipa bawah laut atau dengan kabel bawah laut agar tidak terjadi kondisi *freespan* (Gambar 14).
6. Memberi *buckle arrestor* pada pipa yang mengalami *buckling* atau pemipihan atau pembengkokan sesuai dengan standar DNV OS F101-2000 untuk kondisi *local buckling* dan DNV RP-F110 untuk kondisi *global buckling*.
7. Memberi rambu-rambu dan sarana bantu navigasi pelayaran pada jalur pipa yang digelar di daerah alur pelayaran.
8. Memberi rambu-rambu dan tanda bahaya navigasi tambahan pada daerah penangkapan ikan nelayan, sehubungan dengan banyaknya pipa yang digelar secara terbuka di dasar laut pada daerah penangkapan ikan.

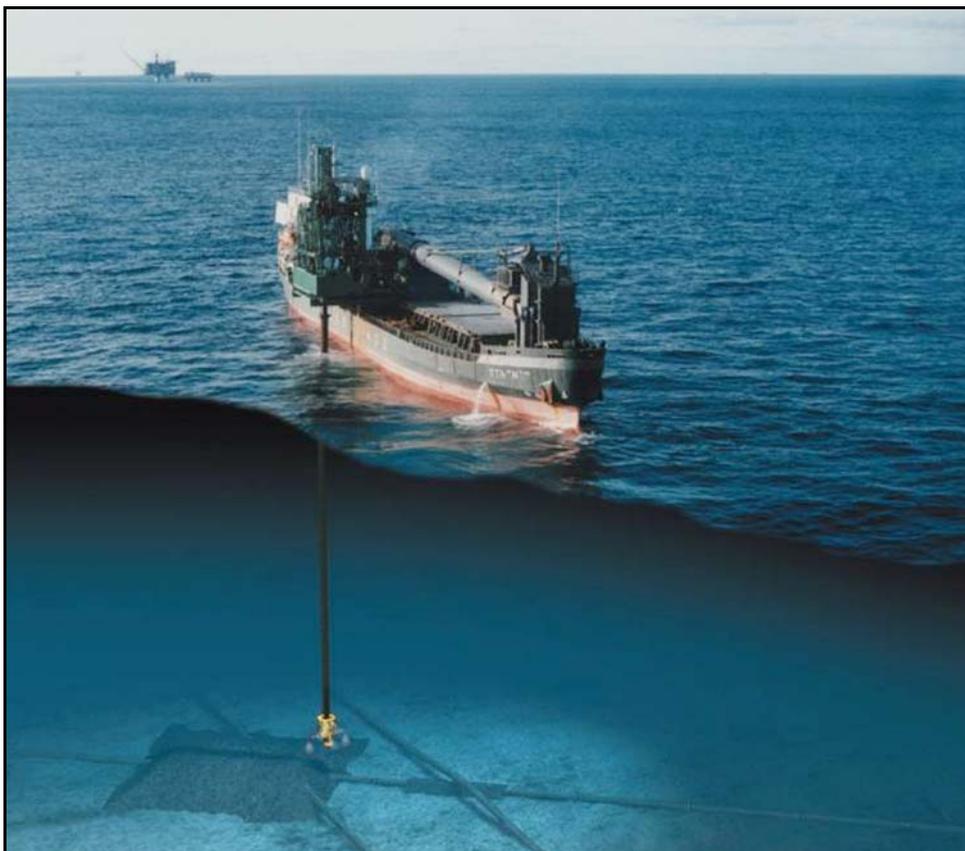
Gambar 14. Penimbunan pipa di lokasi silang antar pipa bawah laut untuk menghindari terjadinya freespan (Moxnes, 2005)
