# IDENTIFIKASI MASALAH APLIKASI TEKNOLOGI PENGOLAHAN AIR PAYAU DENGAN SISTEM RO DI KABUPATEN REMBANG DAN CARA MENGATASINYA

P. Nugro Rahardjo

Pusat Teknologi Lingkungan, BPPT  
Jln. MH. Thamrin No.8 Jakarta Pusat. Gedung II Lt.20

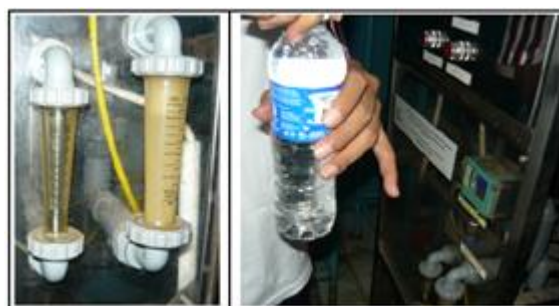
Gambar 9. *Flow meter* Air Produk dan Air *Reject*, serta Contoh Air Produk RO.

Ukuran bakteri ataupun mikro-organisme jauh lebih besar dari molekul air ( $H_2O$ ), sehingga mikro-organisme pasti akan tertahan dan tidak dapat lolos dari proses penyaringan skala molekuler tersebut.<sup>(6)</sup> Namun karena kondisi unit penampung air minum tidak dilengkapi dengan alat pemroses sterilisasi atau disinfeksi, maka selama tertampung atau tersimpan dalam tangki tersebut mungkin saja terkontaminasi oleh bakteri dari luar. Karena itu sebelum air minum didistribusi atau dijual kepada konsumen, harus terlebih dahulu didisinfeksi oleh unit sterilisator UV (*Ultra Violet*). Secara umum unit penampung air minum ini tidak bermasalah, tetapi hanya harus dilengkapi oleh pengontrol tinggi permukaan air (*level control*) untuk mencegah meluber dan terbuangnya air hasil produksi unit Membran RO.

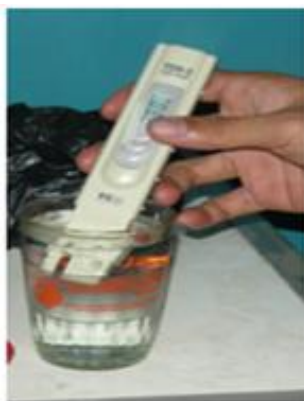
Unit IPA RO adalah unit pengolahan air untuk memproses air baku yang berasal dari air tanah dan berasa payau menjadi air minum yang harus memenuhi baku mutu sesuai peraturan yang berlaku di Indonesia. Batasan secara teknis terhadap mutu atau kualitas air yang akan diolah dan hasil olahan sangat menentukan keberhasilan pengoperasian unit IPA RO tersebut. Karena itu untuk menjamin bahwa baik air baku yang masuk, maupun air hasil produksi telah sesuai dengan standar teknis dan kapasitas produksi unit IPA RO tersebut, maka dibutuhkan suatu peralatan penunjang untuk mengukur kualitas air (baik air baku atau pun air hasil pengolahan), paling tidak untuk beberapa parameter yang penting saja. Alat ukur minimal yang harus dimiliki untuk mengetahui kualitas air dalam unit IPA RO adalah pH meter dan TDS meter. Ternyata unit IPA RO di Pesantren Raudlatuttalibin, Rembang ini belum mempunyai alat-alat ukur penunjang tersebut, sehingga setiap kali membutuhkannya untuk mengontrol kualitas air, harus meminjam dari pengelola Depo Air Minum Isi Ulang yang terdapat di Kota Rembang. Karena itu disarankan agar pengelola unit IPA RO supaya membeli alat-alat ukur kualitas air tersebut di atas.

Gambar 13. Pengukuran Konesntrasi Zat Padat Terlarut Menggunakan TDS meter.
