PENYELIDIKAN KARAKTERISTIK LAPISAN DIAMOND FILM PAHAT KARBIDA TERHADAP PEMBEBANAN MEKANIK PADA PEMBUBUTAN KERING

Fransnazoan Sitorus¹, Armansyah Ginting², Basuki Wirjosentono³

Penelitian ini bertujuan untuk mengkarakterisasi lapisan diamond-film yang digunakan sebagai bahan pelapis pahat karbida khususnya bahan pelapis (diamond-film CVD), sehubungan dengan adanya laporan penelitian perihal kegagalan fungsi dari bahan pelapis pahat karbida yang digunakan pada proses pemesinan kering bahan non-ferro metal pada awal proses pemotongan berlangsung (initial wear). Kajian karakteristik lapisan diamond-film pahat dilakukan melalui pendekatan beban mekanik melalui proses pemesinan kering menggunakan bahan paduan aluminium 6061. Kondisi pemotongan yaitu $v= 350$ m/min; $f= 0.15$ mm/put; $a= 1.5$ mm pada fasa Initial-wear ($t_c= 1.736$ min). Uji beban mekanik menggunakan bahan uji berkekerasan berbeda, Aluminium 6061 (53.3 HRB/95 HV) dan AISI 1070 (93.3 HRB/200 HV), hasil pengujian pada bahan uji Aluminium 6061 diperoleh keadaan Aus-abrasive $V_B= 0.070$ mm, dan pada bahan uji AISI 1070 diperoleh keadaan Aus tepi $V_B= 0.250$ mm, analisa menggunakan scanning electron microscope (SEM) dan en

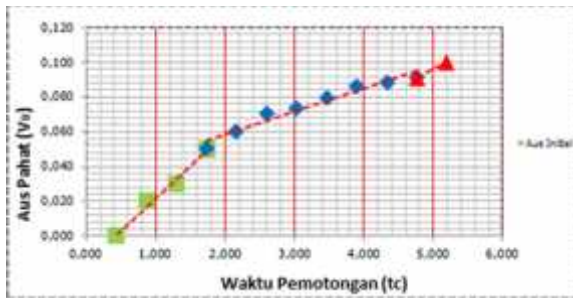
Gambar 20. Kurva 3 fasa pertumbuhan Aus tepi, bahan Al-6061
Kondisi: $V=350$ m/min; $f=0.15$ mm/rad; $a=1.5$ mm

Gambar 19 dan Gambar 20 pada pemesinan bahan uji Al-6061, menjelaskan keausan pahat dan kurva 3 fasa laju pertumbuhan Aus tepi, Terhadap hasil pengukuran Aus tepi pahat ditetapkan masih dalam batas toleransi Aus pahat yaitu: $V_B > 0.3$ mm (dibawah V_{Bmax}) dalam waktu pemotongan tidak kurang 5 min, [18].

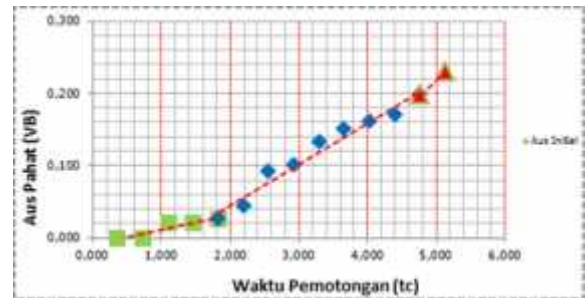
Gambar 22. Kurva 3 fasa pertumbuhan Aus tepi, bahan uji AISI-1070 Kondisi: $V=70$ m/min; $f=0.15$ mm/rad; $a=1.5$ mm

Analisa pertumbuhan telah terjadi Aus mekanik pada pahat berupa Aus tepi akibat tidak konsistennya tekana potong yang terjadi, yaitu besarnya kedalaman potong (a) dan besarnya pemakanan (f) pada proses pemesinan menggunakan bahan uji Baja AISI-1070 yang memiliki kekerasan 93.3 HRB. Disimpulkan Aus tepi yang terjadi berada pada batas yang diizinkan yaitu: $V_B > 0.3$ mm (dibawah batas V_{Bmax}), dalam waktu tidak kurang dari $t_c=5.00$ min, [18].

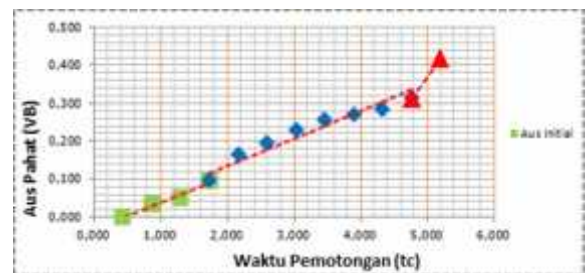
Gambar 23. Kurva pertumbuhan Aus tepi pahat, bahan uji Al-6061 Kondisi: $V=350$ m/min; $f=0.15$ mm/rad; $a=1.5$ mm; $t_c=5.207$ min dan $V_B=0.420$ mm.

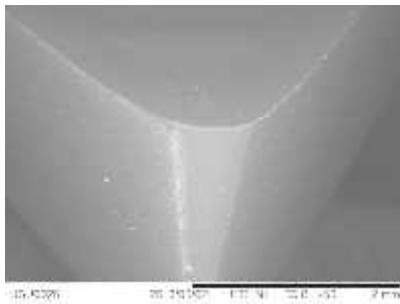
Gambar 24. Penampang pahat karbida berlapis diamond film *original*.

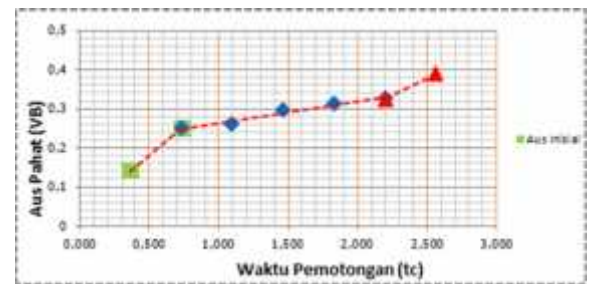
Gambar 26. Kurva pertumbuhan Aus tepi pahat pemesian bahan uji AISI-1070 Kondisi: $V=70$ m/min; $f=0.15$ mm/rad; $a=1.5$ mm; $t_c=2.569$ min dan $V_B=0.390$ mm.
