IDENTIFIKASI KERUSAKAN PINTU AIR DI DAERAH IRIGASI ALALE KABUPATEN BONE BOLANGO

Dewan J. Rumagit
Mahasiswa Teknik Sipil
STITEK Bina Taruna Gorontalo
INDONESIA
dewan.rumagit@gmail.com

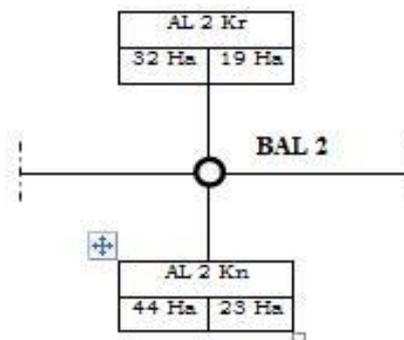
Gambar 4.3 Petak BAL 2

Dari gambar diatas bangunan alale 2 mengairi 2 petak yakni alale kiri dan alale kanan, pada petak kiri luas potensial 32 Ha luas fungsional 19 Ha, dan untuk petak alale

kanan luas potensial 44 Ha luas fungsional 23 Ha.

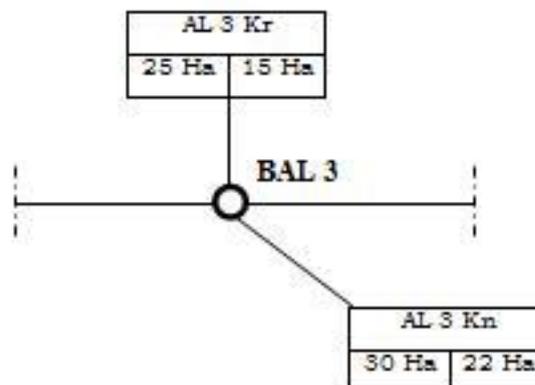
Gambar 4.5 Petak BAL 3

Dari gambar di atas bangunan alale 3 mengairi 2 petak yakni alale kiri dan alale kanan, pada petak kiri luas potensial 25 Ha luas fungsional 15 Ha, dan untuk petak alale kanan luas potensial 30 Ha luas fungsional 22 Ha.

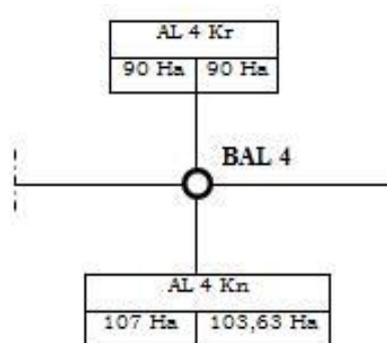
Gambar 4.7 Petak BAL 4

Dari gambar diatas bangunan alale 4 mengairi 2 petak yakni alale kiri dan alale kanan, pada petak kiri luas potensial 90 Ha luas fungsional 90 Ha, dan untuk petak alale kanan luas potensial 107 Ha luas fungsional 103,63 Ha.

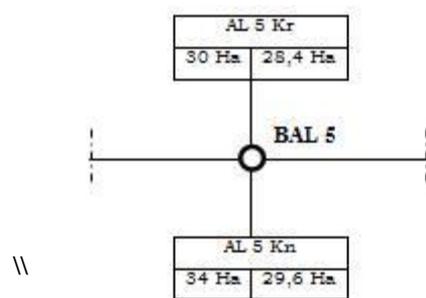
Gambar 4.9 Petak BAL 5

Dari gambar diatas bangunan alale 5 mengairi 2 petak yakni alale kiri dan alale kanan, pada petak kiri luas potensial 30 Ha luas fungsional 28,4 Ha, dan untuk petak alale kanan luas potensial 34 Ha luas fungsional 29,6 Ha.

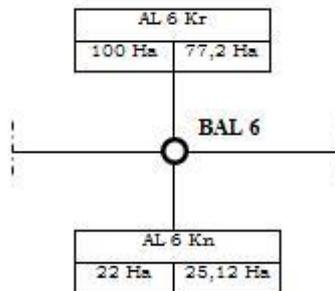
Gambar 4.11 Petak BAL 6

Dari gambar diatas bangunan alale 6 mengairi 2 petak yakni alale kiri dan alale kanan, pada petak kiri luas potensial 100 Ha luas fungsional 77,2 Ha, dan untuk petak alale kanan luas potensial 22 Ha luas fungsional 25,12 Ha.
