TIPOLOGI KERUSAKAN BANGUNAN AKIBAT CUACA EKSTREM STUDI KASUS CUACA EKSTREM KABUPATEN BANTUL 2019

Rachmat Wahyu Prabowo

Program Studi Arsitektur, Universitas PGRI Yogyakarta

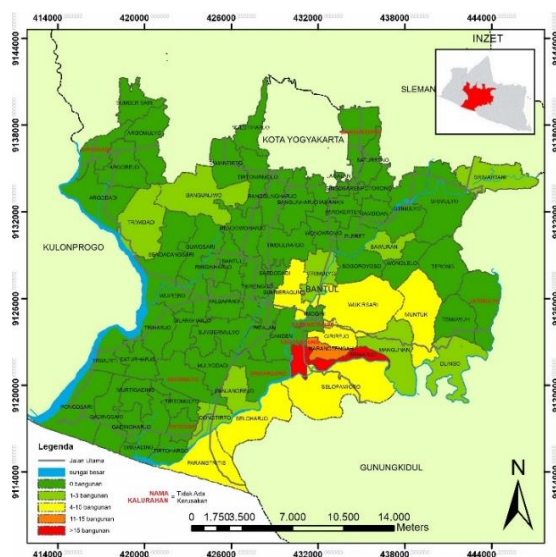
Gambar 4. Peta Sebaran Dampak

Dari 75 kalurahan di Kabupaten Bantul, terdapat 24 kalurahan terdampak cuaca ekstrem. Wilayah kelurahan terdampak tidak semuanya mengalami kerusakan bangunan. 8 kalurahan terdampak tidak terdapat kerusakan bangunan antara lain Argosari, Banguntapan, Jatimulyo, Karangtalun, Kebon Agung, Srihardono, Sidomulyo, dan Tirtosari (**Gambar 4**). Letak 8 kelurahan tersebut rata-rata berada di dataran rendah dan kontur yang relatif landai.
