## EVALUASI RISIKO POHON DI RTH UDAYANA KOTA MATARAM DENGAN TREE RISK ASSESMENT

(*Risk Evaluation of Trees in TRH Udayana Mataram City With Tree Risk Assesment*)

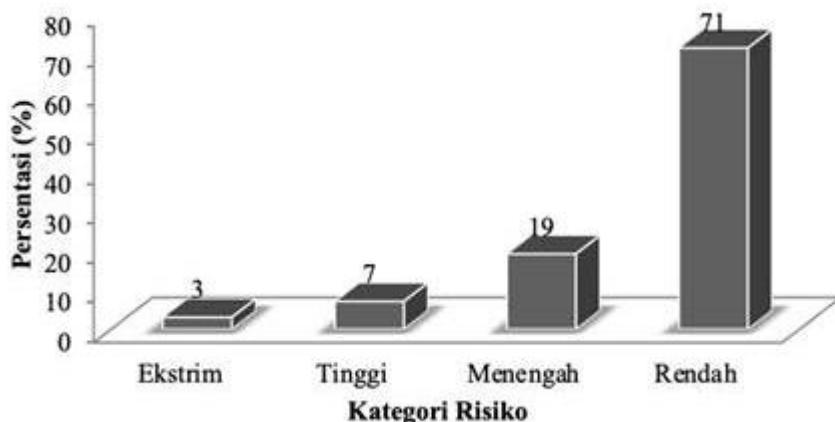
**Gambar 9. grafik kategori risiko pohon figure 9. Tree risk category graph**

Hasil penilaian risiko menunjukkan bahwa sebagian besar pohon masih terkategorikan berisiko rendah (Gambar 9). Pohon dengan risiko rendah didominasi oleh pohon yang memiliki kondisi percabangan mati berkisar 10-25% dari seluruh cabang pada tajuk dengan ukuran diameter percabangan diperkirakan 2-4 cm. Terdapat beberapa pohon yang memiliki ukuran diameter cabang mati antara 8-12 cm sehingga berisiko lebih tinggi terhadap target.

Pemantauan di lapangan juga menemukan terdapat 3 pohon dengan risiko ekstrim karena kondisi batang utama yang miring dan sudah mengalami lapuk pada kayu inti (Tabel 4). Hal ini ditandai dengan tumbuhnya badan jamur pada batang utama dan percabangan utama. Jenis pohon yang berisiko tinggi adalah jenis pohon Trembesi (*S. saman*) yang merupakan pohon jalan dan jenis pohon Sengon buto (*A. chinense*) yang merupakan pohon peneduh.
