ПОШУК НЕСПРАВНОСТЕЙ І РЕМОНТ БЛОКУ КЕРУВАННЯ ДВИГУНОМ ПРИ НЕ МОЖЛИВОСТІ ПІДКЛЮЧЕННЯ ДІАГНОСТИЧНОГО ОБЛАДНАННЯ

Власов І. В., старший викладач кафедри «Суднові енергетичні установки системи», Дунайський інститут Національний університет «Одеська морська академія», м. Ізмаїл, Україна, ORCID ID: <https://orcid.org/0000-0003-3822-3122>

The article considers the engine control unit MD190662, considers the possibility of its repair and maintainability, as well as the economic benefits. The publication examines the issue of activity in the event of failure of the old engine control unit, provided it is impossible to purchase a new one. One of the troubleshooting methods is the ability to purchase a new, customizable unit, control from the tuning studio, which entails even greater costs. Nowadays, most electricians and diagnosticians are just too lazy to take on such work, because it takes a lot of time to find such a faulty, and in the time spent they can service several cars and earn many times more, or immediately hear from them that you need to buy a new one. no one will take the old man. In our case, we wanted to refute the fact that the repair of the control unit - the procedure is

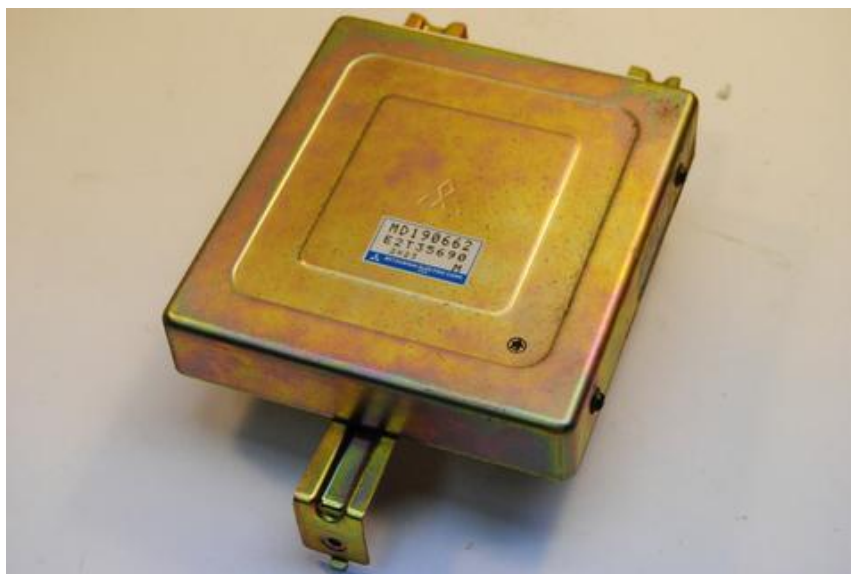
Рис. 1.1. Блок керування двигуном MD190662

Для прикладу розглянемо блок керування двигуном MD190662 рис.1.1., який встановлений на автомобіль Mitsubishi 3000GT 1993р. Даний блок управління контролює і управляє такими датчиками, як датчик коленвалу, датчик розпредвалу, датчик детонації, датчик положення дросельної заслінки, датчик масової витрати повітря, датчик тиску масла, і датчик температури охолоджуючої рідини. Ну і найголовніше управляє паливним насосом форсунками і котушками запалювання.

Тепер розглянемо ситуацію яка сталася. Під час експлуатації на приладовій панелі загорівся індикатор «CHECK ENGINE» і потух, зазвичай індикатор загоряється при кожному включенні запалення на 6-8 сек. (при само діагностиці) і гасне, ну або при появі будь то помилки. Надалі що б прибрати індикатор «CHECK ENGINE» потрібно підключити ноутбук і вважати код помилки і програмно його обнулити, ну або в разі з цим блоком управління зняти клему акумулятора на 15-20 хвилин, і він обнулиться.

При подальшій експлуатації індикатор не спалахував. При наступному запуску двигуна, як зазвичай, загорівся індикатор, двигун запустився, і через 3-5 сек. заглох. Наступні запуски не відбулися і було помічено, що не світиться індикатор «CHECK ENGINE» при включенні запалення. При огляді було визначено, що пропала іскра на котушках і управління на

форсунках. Причин може бути декілька: міг згоріти запобіжник, або головне реле, блок блокування, або сам блок керування двигуном [3].

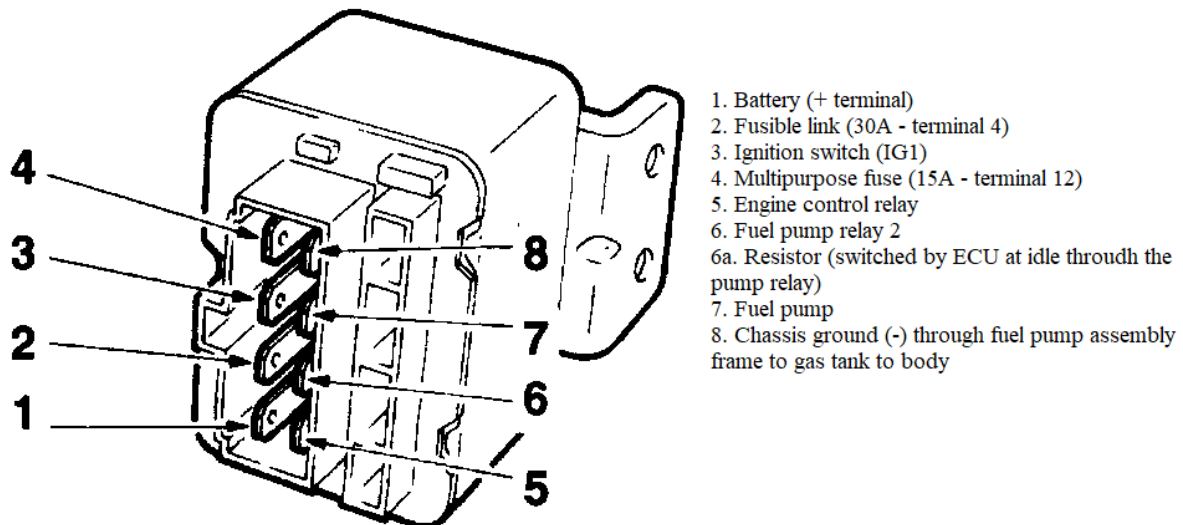
Рис. 1.3. Распиновка контактів MFIrelay [2]

Першим продзвонили MFI relay E8T07871 рис. 1.2., На ньому не продзвонювався, і жодним чином не реагував резистор ба (перемикається ЕБУ на холостому ходу через реле насоса) рис. 1.3., Який пов'язаний з контактом номер 6 (управляє паливним насосом, який був справний), з усіма іншими проблем не виникло. Сигнал з контакту №6а приходить з самого блоку управління рис. 1.4. [2].
