**ANALISIS KEJADIAN BENCANA TANAH LONGSOR
TANGGAL 12 DESEMBER 2014 DI DUSUN JEMBLUNG, DESA
SAMPANG, KECAMATAN KARANGKOBAR, KABUPATEN
BANJARNEGARA, PROVINSI JAWA TENGAH**

**THE DECEMBER 12, 2014 LANDSLIDE DISASTER ANALYSIS
IN JEMBLUNG AREA, SAMPANG VILLAGE, KARANGKOBAR
SUBDISTRICT, BANJARNEGARA DISTRICT, CENTRAL JAVA
PROVINCE**

Heru Sri Naryanto

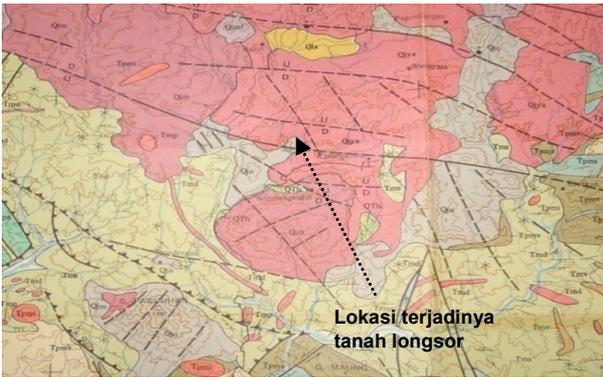
Lapisan soil kemudian bergradasi ke batuan breksi vulkanik yang relatif tidak terlapukan di bagian bawahnya (ukuran komponen antara pasir sampai dengan bongkah, besar komponen rata-rata sekitar 5–10 cm; dengan matriks pasir halus – lanau).

Di bagian bawah material lapuk (soil) yang berupa batuan breksi vulkanik, terdapat bidang batas antara batuan lunak dan batuan keras yang berfungsi sebagai bidang gelincir longsor apabila terjadi kejenuhan akibat masuknya air ke dalam pori-pori tanah.

Gambar 6. Peta Geologi Dusun Jemblung, Desa Sampang, Kecamatan Karang Kobar dan sekitarnya (Sumber: Condon et al, 1975)
