Dekripsi kerusakan bearing SKF-3213 pada centrifugal feed pump dengan metode analisis getaran di PT Pertamina Sungai Pakning

Syafri^{a,1}, Raihan Rahman Firdaus^a

^aJurusan Teknik Mesin, Universitas Riau, Pekanbaru, 28291

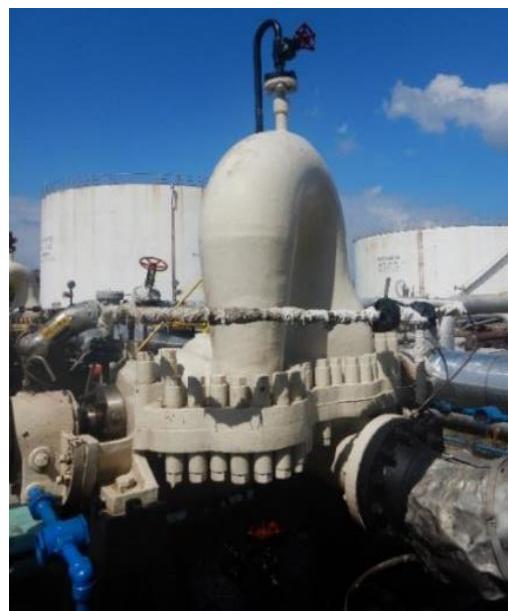
Gambar 1. Centrifugal feed pump

Pompa centrifugal feed pump diperlihatkan pada Gambar 1 dengan name tag 3P DE H-ENV dan spesifikasi sebagai berikut ini
