**KAJIAN LALU LINTAS DI KAWASAN PINTU GERBANG
UNIVERSITAS BRAWIJAYA JALAN VETERAN
KOTA MALANG**

KARYA TULIS ILMIAH

Yusrizal Ihza Mahendra¹, Hendi Bowoputro², Harnen Sulistio²

Jurusan Teknik Sipil Fakultas Teknik Universitas Brawijaya

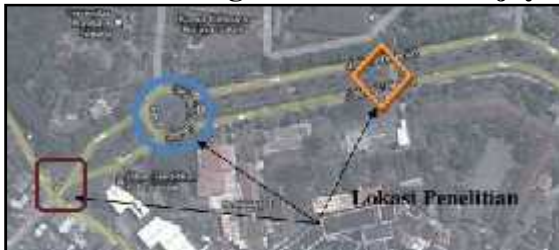
Gambar 1 Wilayah Studi Kawasan Pintu Gerbang Universitas Brawijaya

Gambar diatas merupakan wilayah studi dari penelitian ini, dimana terletak pada kawasan pintu gerbang UB Jalan Veteran.
