Pengaruh Selip Terhadap Kerusakan Tanah Pada Kegiatan Pengangkutan Kayu Pinus Merkusi

Yuniawati; Sona Suhartana

Peneliti pada Pusat Penelitian dan Pengembangan Keteknikan Kehutanan dan Pengolahan Hasil
Hutan, Jl. Gunung Batu No. 5 Bogor 16610
Email: yunia_las@yahoo.co.id

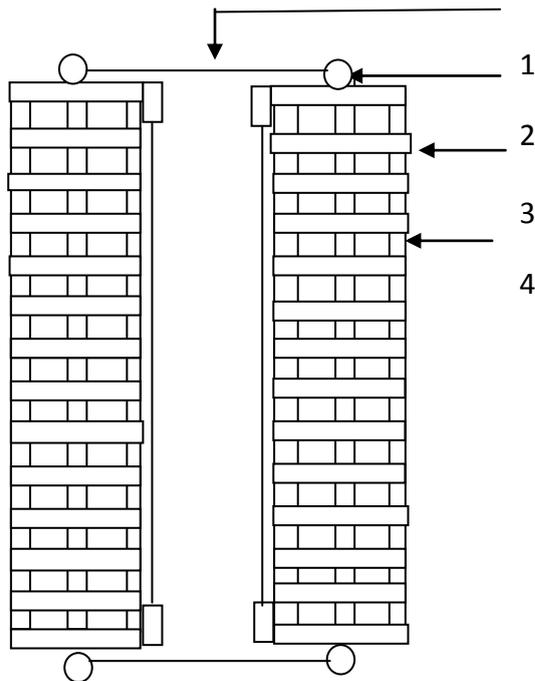
1. Kawat penghubung diameter 12 mm panjang 110 cm
2. Cincin penghubung diameter 4 cm dari besi behel berdiameter 1 cm x 4 cm x 2 mm.
3. Jari-jari alat bantu dari besi kotak berukuran 4 cm x 4 cm x 4 cm x 4 cm dengan panjang 60 cm.
4. Kerangka alat bantu dibuat dari besi kotak ukuran 4 cm x 4 cm x 4 cm x 4 cm dengan panjang 200 cm.

Gambar 1. Alat bantu logging pada jalan licin dari rangkaian besi kotak (pandangan atas)

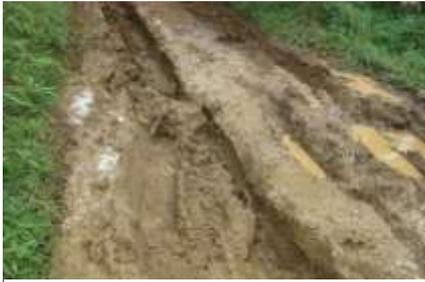
Gbr 1. Kondisi jalan angkutan kayu areal penelitian

Tekstur tanah pada areal penelitian adalah tanah lempung berliat. Tanah tersebut memiliki sifat apabila basah menjadi licin. Truk akan sangat sulit melintasi tekstur tanah lempung berliat pada saat licin dan basah. Menurut Kalsim dan Sapei (2003) selip roda yang terjadi akan menambah tenaga yang diperlukan untuk penarikan karena gaya horizontal yang diperlukan di atas permukaan tanah lebih besar. Kelunakan atau kelembekan tanah merupakan faktor yang dapat memperbesar deformasi tanah sehingga selip yang terjadi akan semakin besar.

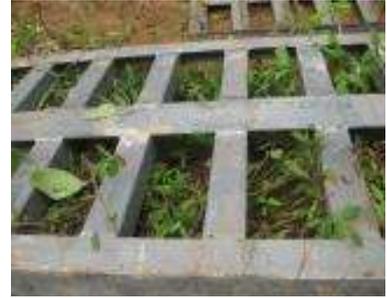
Gbr 2. Alat bantu rangkaian besi kotak

dikarenakan besi tersebut mencengkram ban truk pada saat supir tidak dapat mengendalikan laju truknya. Saat selip, salah satu roda truk akan terus berputar sedangkan roda yang lain diam di tempat. Supir akan melakukan menginjakan gas secara terus menerus agar roda truk dapat melaju normal. Dengan penggunaan alat bantu, ban truk akan dicengkeram, sehingga ban dapat berputar secara normal dan tidak berputar terus menerus di satu tempat. Dapat dikatakan, penggunaan alat bantu besi kotak yang di rangkai memperbesar traksi truk. Penambahan traksi pada ban truk dapat mengatasi gerakan roda yang berlebihan.

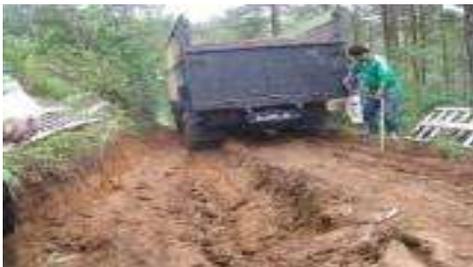
Gbr 3. Kedalaman tanah yang terbentuk saat tidak menggunakan alat bantu

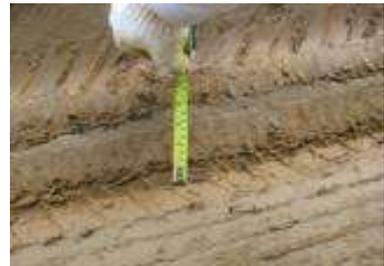
Gbr 4. Kedalaman tanah yang terbentuk dengan menggunakan alat bantu
