TSUNAMI ACEH 2004 SEBAGAI DASAR PENATAAN RUANG KOTA MEULABOH

Abstract

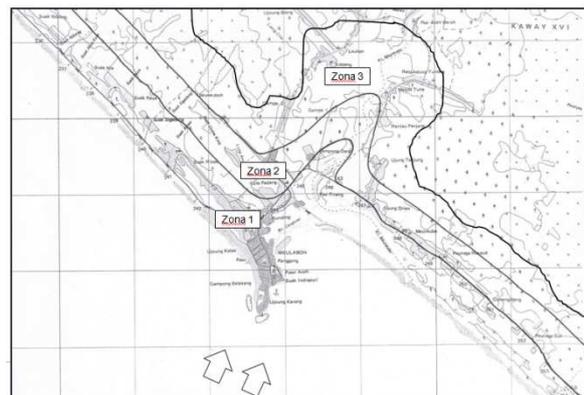
Gambar 2. Peta yang menunjukkan pembagian zona intensitas tsunami di wilayah Meulaboh, arah panah menunjukkan arah datangnya tsunami.

zona 2 dan 3, tetapi masih mampu merusak bangunan kayu yang berkualitas buruk dan terjadi secara sporadis dan zona 3 ini menjorok ke darat sampai 2 km. Pada bagian tengah, zona intensitas bahaya tsunami lebih jauh masuk ke darat sampai ± 3 km (Gambar 2).

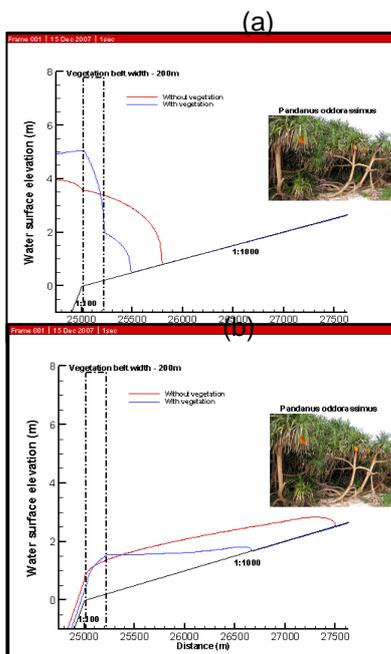
Gambar 3 a menunjukkan awal simulasi penjalaran tsunami dengan ketinggian gelombang 4 m, sedangkan pada gambar b menunjukkan akhir dari penjalaran gelombang tsunami.

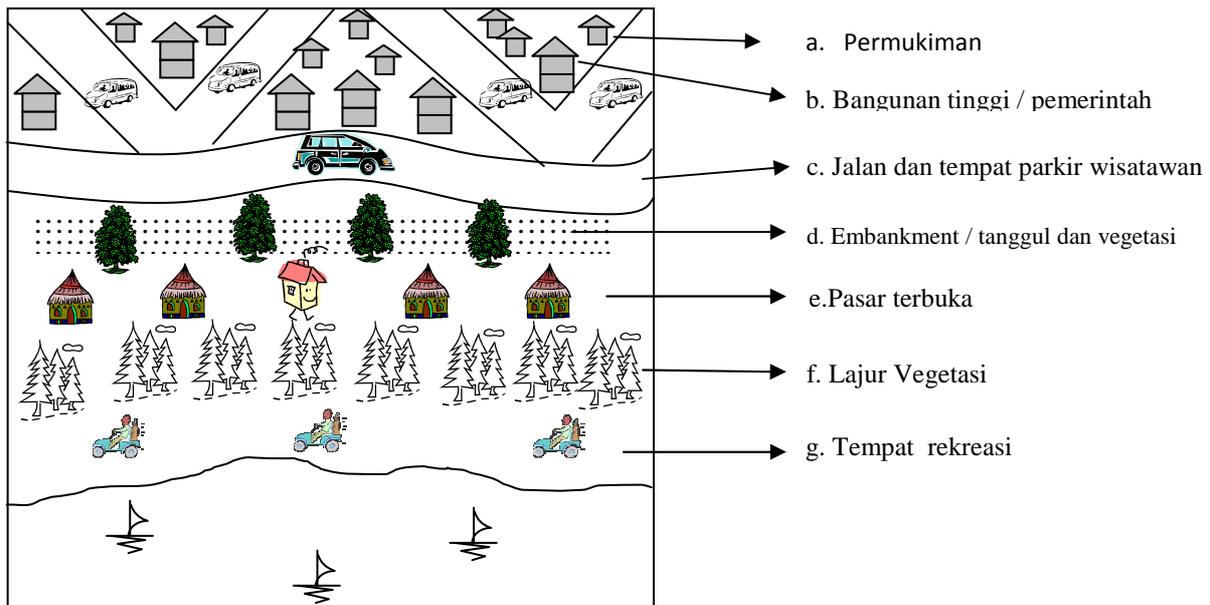
Gambar 4. Skema penataan ruang akrab bencana tsunami untuk Kota Meulaboh

Upaya perlindungan dari gelombang tsunami dapat ditambah dengan suatu lajur timbunan/embankment yang ditanami dengan tanaman tinggi. Pada Gambar 4 menunjukkan adanya perubahan fungsi lahan dari arah laut ke darat, dimana lahan terdekat pantai dipakai untuk rekreasi tanpa asset fisik didalamnya. Selanjutnya pada lajur berikut adalah pasar terbuka, dimana aktivitasnya tidak menetap, aset tidak banyak dan masih mungkin diangkut saat menghadapi keadaan darurat. Lajur lebih dalam setelah lajur *embankment* adalah lajur jalan dan parkir wisatawan yang langsung terhubung dengan jalan-jalan lurus menuju kedalam (*evacuation road*). Bentuk jalan dan formasi bangunannya yang membentuk pola belah ketupat akan mengurangi energi gempuran gelombang tsunami, sehingga kerusakan yang diakibatkan oleh gelombang tsunami dapat diminimalisir.
