**Pemetaan Zona Rip Current sebagai Upaya Peringatan Dini Untuk Bahaya Pantai
(Lokasi Kajian : Pantai Kuta Bali)**

Nurfa Khoirunnisa, Hariyadi, Azis Rifai*

Jurusan Ilmu Kelautan, Fakultas Perikanan dan Ilmu Kelautan, Universitas Diponegoro
Jl. Prof. H. Soedharto, SH, Tembalang Semarang. 50275 Telp/Fax (024) 7474698
Email : nurfa.khoirunnisa@yahoo.com*)

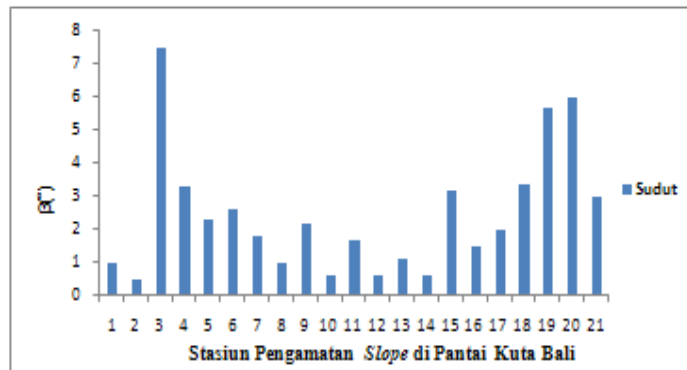
Gambar 4. Grafik β° (sudut kemiringan pantai) pada Setiap Stasiun Pengamatan.

Gambar di atas merupakan grafik hasil pengukuran *slope* pada setiap stasiun pengamatan di Pantai Kuta Bali. Gambar tersebut menunjukkan bahwa *slope* yang memiliki sudut paling besar adalah pada stasiun 3 dan masuk kedalam jenis pantai yang landai.

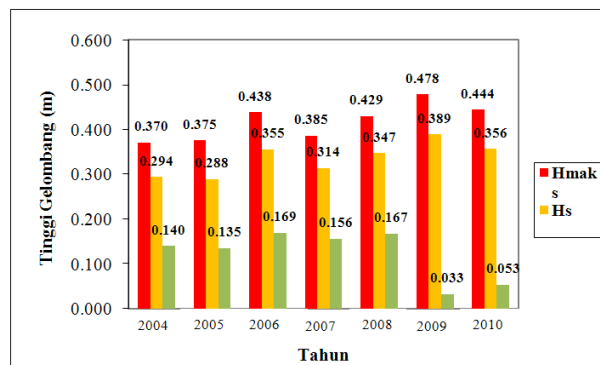
Gambar 5. Grafik Tinggi Gelombang Representatif Pertahun Selama 7 Tahun.

Pada tahun 2009 tinggi gelombang memiliki nilai yang paling besar di dibandingkan dengan tahun yang lain, dapat dianalisa bahwa pada tahun 2009 memiliki kekuatan yang besar dibandingkan tahun 2004, 2005, 2006, 2007, 2008, dan 2010.

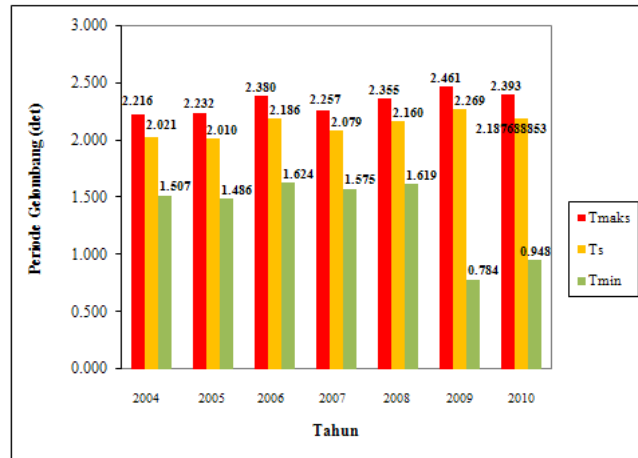
Gambar 6. Grafik Periode Gelombang Representatif Pertahun Selama 7 Tahun.

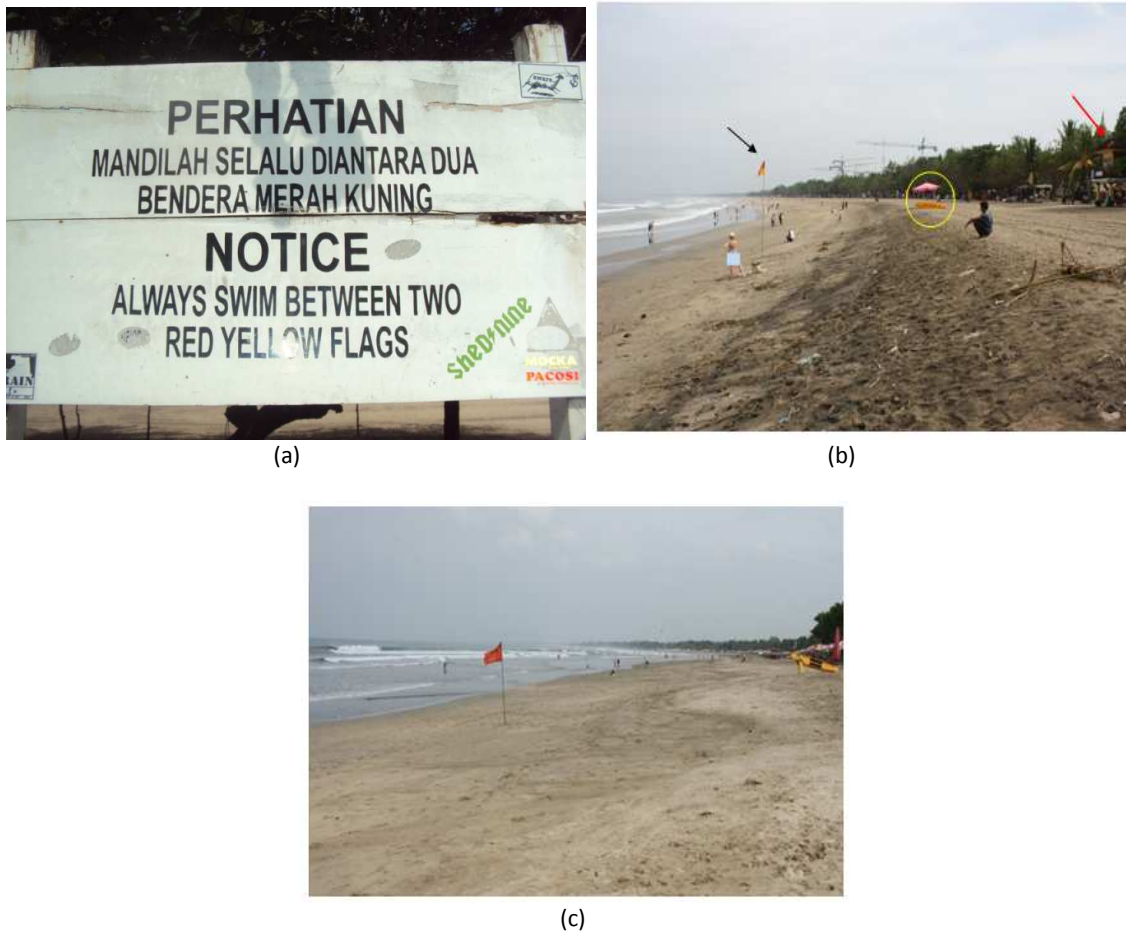
Gambar 8. (a) Papan Tanda Peringatan Untuk Para Pengunjung, (b) Suasana Pantai Pada Zona Aman. Tanda Panah Hitam Menunjukkan Rambu-Rambu Daerah Penjagaan Pantai, Lingkaran Kuning Merupakan Sarana *Life Guard* untuk Menyelamatkan Korban, dan Tanda Panah Merah Merupakan Pos Pemantauan *Life Guard* di Pantai Kuta Bali, (c) Daerah yang Termasuk Pada Zona Bahaya di Pantai Kuta Bali, Hal ini Ditandai dengan Adanya Bendera Warna Merah.

Gambar 8(a) merupakan bentuk peringatan dini yang ada di Pantai Kuta Bali. Papan tersebut hanya berwarna putih dengan tulisan berwarna hitam, yang mungkin tidak akan menarik perhatian pengunjung untuk fokus pada tanda peringatan tersebut. Pada papan tersebut juga tidak dijelaskan adanya bahaya *rip current* di sekitar pantai. Gambar 8(b) menunjukkan fasilitas pengamanan Pantai Kuta berupa bendera peringatan, sarana penyelamatan (papan selancar *Beach Guard*), dan Pos Penjagaan pantai. Bendera peringatan tersebut berwarna merah kuning yang menandakan bahwa daerah ini berada dalam penjagaan dan pengawasan penjaga pantai. Papan selancar merupakan sarana penyelamatan penjaga pantai yang dipakai ketika terjadi kecelakaan pantai. Sedangkan pos penjagaan dipakai untuk tempat pengawasan aktivitas di pantai. Semua fasilitas tersebut berada pada zona aman Pantai Kuta. Gambar 8(c) memperlihatkan aktivitas pengunjung yang berada di zona berbahaya, hal ini membuktikan bahwa pengunjung dapat dipastikan tidak mengetahui atau bahkan tidak peduli dengan tanda peringatan yang ada di pantai.
