MENINGKATKAN KINERJA POS POLISHING DENGAN MENGURANGI DEFECT DAN REDO DI AUTO 2000 BODY AND PAINT KENJERAN SURABAYA

Andre Suyono¹⁾, Joni Dewanto²⁾

Program Studi Teknik Mesin Universitas Kristen Petra ^{1,2)}
Jl. Siwalankerto 121-131, Surabaya 60236, Indonesia ^{1,2)}
Phone: 0062-31-8439040, Fax: 0062-31-8417658^{1,2)}
E-mail : m24412049@john.petra.id¹⁾, jdewanto@petra.ac.id²⁾

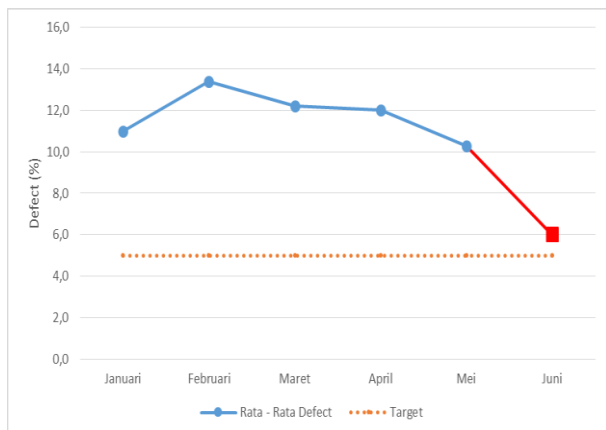
Gambar 3. Rata – rata Defect menurut bulan

Data hasil implementasi dari 16 Mei 2016 – 25 Juni 2016 menunjukkan angka 7,0% (73 panel *defect* dari 1039 panel total) yang berarti terjadi penurunan dibandingkan sebelum perbaikan (Januari 2016 – Mei 2016) yang berada >10%.

Perbaikan yang dilakukan berhasil melakukan penurunan *defect* namun belum dapat memenuhi target perusahaan. Apabila dilakukan *break down* dari 73 panel *defect* lebih lanjut maka didapati 46,6% (34 panel) *defect* yang terjadi masih berupa *sanding marks* diikuti *Low Gloss* 20,5% (15 panel), *scratch* 6,8% (5 panel), *Swirl Mark* 22,0% (16 panel) dan botak 5,5% (4 panel). Hal ini dikarenakan terbatasnya alat pembersih *foam pad* yang baru tersedia 1 unit sehingga digunakan secara bergantian oleh mekanik, kurangnya kesadaran mekanik dari dalam diri sendiri untuk membersihkan *foam pad* apabila tidak dilihat atau disuruh dan beberapa mekanik masih terikat kebiasaan lama yang tidak sesuai SOP. Pencahayaan pada stall yang hanya memanfaatkan cahaya natural juga menyulitkan mekanik untuk mendeteksi *defect* terutama *Swirl Mark* dan *Scratch*.
