EVALUASI AWAL RESIKO SEISMIK BANGUNAN GEDUNG RUSUNAWA

Novi Dwi Astuti^{1*}, Senot Sangadji², AP Rahmadi³

^{1,2,3}Jurusan Teknik Sipil, Magister Pemeliharaan dan Rehabilitasi Infrastruktur,
Universitas Sebelas Maret, Surakarta
Jalan Ir. Sutami 36 A, Ketingan, Surakarta, 57126, Jawa Tengah
*Email: novi87.sukamto@gmail.com

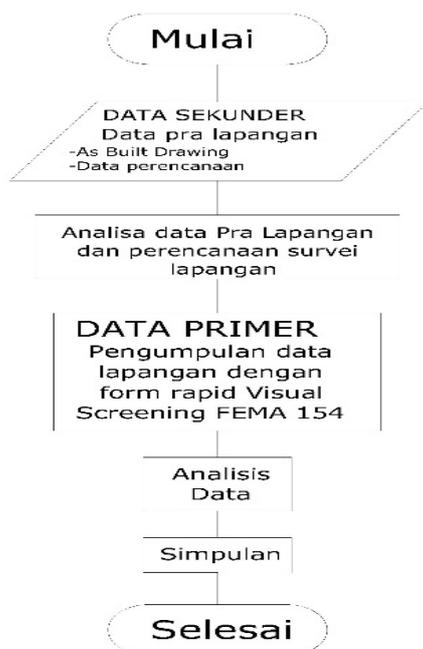
Gambar 3. Bagan alir penyelesaian penelitian

Metode penyelesaian seperti pada bagan alir (gambar 3) berikut:

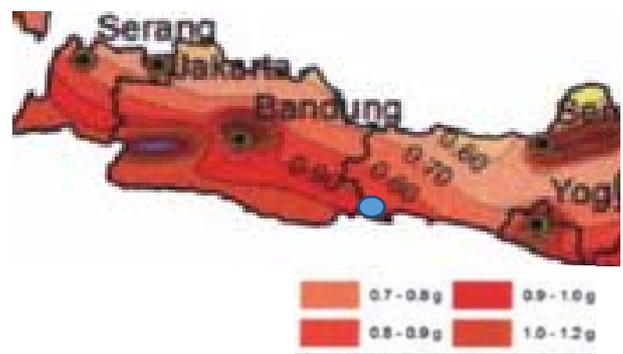
Gambar 4. Peta zona gempa Cilacap

Kabupaten Cilacap pada periode 0,2 detik percepatan respon gempanya adalah 0,9g (gambar 4) dengan demikian Kabupaten Cilacap termasuk dalam resiko gempa cukup tinggi (moderately high) berdasar pembagian zona gempa FEMA 154
