SISTEM BANGUNAN

Disusun Oleh :

Mohammad Imran
STITEK Bina Taruna Gorontalo
Jln. Jaksa Agung Soeprapto
No. 40, 96115
Gorontalo,
Telp: 085398750852
ime_cowok02ars@yahoo.com

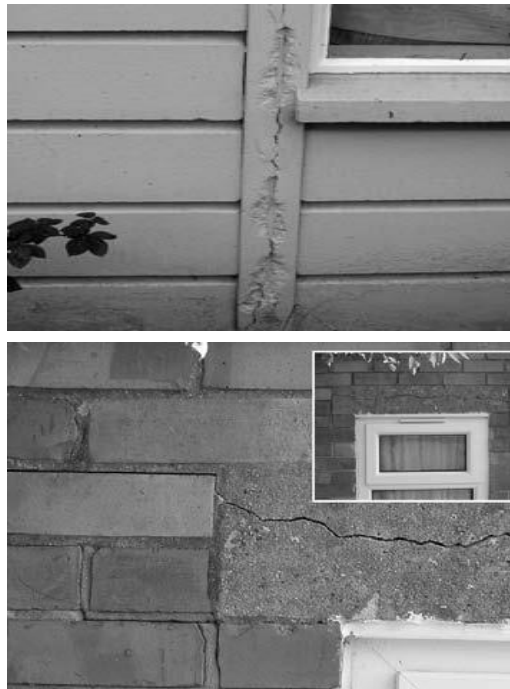
Dua contoh karbonasi Pada Rumah *Cornish*, satu di palang beton dan satu di kolom bantalan beban.

Dalam penampilan, komponen yang terkena dampak akan cenderung menunjukkan retak memanjang di sepanjang garis setiap tulangan baja. Tampilan awal akan berupa retak garis rambut, yang dapat terjadi sedini beberapa bulan setelah konstruksi. Seiring waktu, perluasan hasil baja berkarat dalam kolom retak sepanjang panjangnya, serta spalling dari permukaan beton. Kehadiran karbonasi dapat ditentukan oleh pengujian di situ beton. Indikator kimia (hidroksida mangan atau larutan fenolftalein) diterapkan pada permukaan area yang dicurigai dan akan menunjukkan baik sejauh dan kedalaman dari serangan apapun. Penentuan efek pada baja kemudian diperlukan. Adalah normal untuk mengasumsikan bahwa tingkat saat karbonasi akan berlanjut dan, setelah mencapai baja, retak korosi dan longitudinal akan dimulai segera.

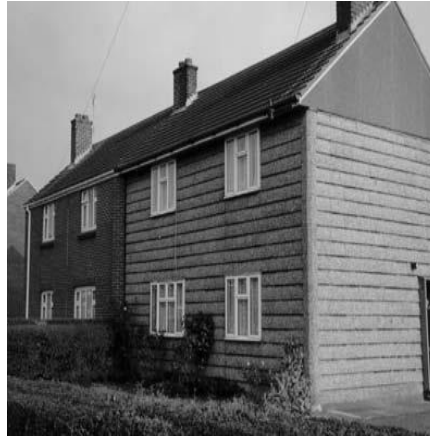
Rumah *Airey*. Sisi kiri telah memiliki dinding semi eksternal diganti dengan *loadbearing* kerja rongga. Karya ini didanai

melalui *Cacat Perumahan Act 1984*; dana hanya tersedia bagi mereka yang telah membeli rumah mereka.

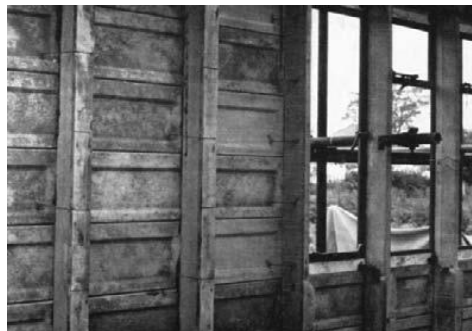
Foto ini menunjukkan rumah *Airey* selama konstruksi. *Cladding* eksternal terikat pada kolom dengan kawat tembaga twisted. Kayu

reng pada wajah bagian kolom memberikan penempatan untuk eternit atau lapisan papan serat.

Ketinggian eksternal selesai dengan horisontal pra-cor beton yang baik jadi kerikil halus atau putus-putus dan diamankan ke kolom dengan kawat tembaga dalam mode shiplap. Secara internal, konstruksi biasanya eternit di tingkat lantai, meskipun rumah kemudian dimasukkan blockwork klinker untuk dapur dan kamar mandi lapisan. Masalah umum meliputi :

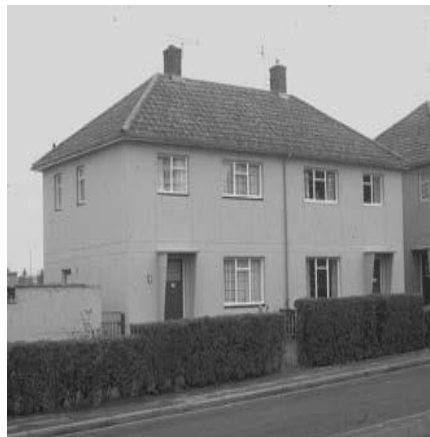
Rumah Wates ini didasarkan pada prefabrikasi, *loadbearing* diperkuat, nampun berbentuk panel beton didirikan di sekitar jig khusus. Sendi horizontal antara panel bertautan ke tempat tidur mortir, sementara sendi vertikal cekung dan diperlukan mengisi dengan beton baik setelah ereksi. Tulangan baja kadang-kadang dimasukkan ke dalam sendi horisontal dan vertikal. Sekitar 30.000 rumah Wates dan low-rise flat (dua dan tiga lantai) yang dibangun di Inggris pada periode 10 tahun sampai dengan 1955. Ini sistem panel kemudian dikembangkan untuk digunakan dalam bertingkat tinggi blok flat dari tahun 1960-

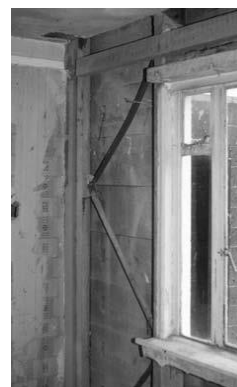
Unity Houses ini pada prinsipnya sama dengan *Rumah Airey*. Menggunakan kolom dan *cladding* beton pra cor. *Unity Houses* ini juga memiliki kawat gigi baja sebagai pengamanan.

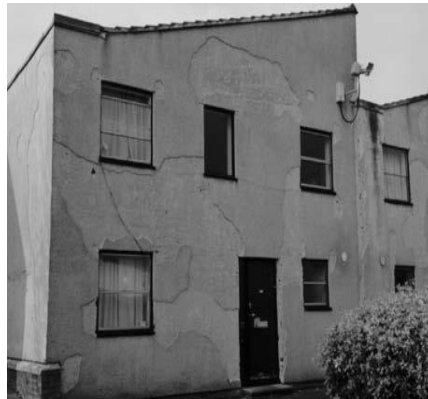
Rumah *No-Fines* pada Awal Tahun 1970-An. Unit-Unit Tertentu Memiliki Masalah Jangka Panjang Terhadap Penetrasi Hujan pada Atap dan Lapisan Permukaan Rusak serta Dihancurkan pada Tahun 2001.

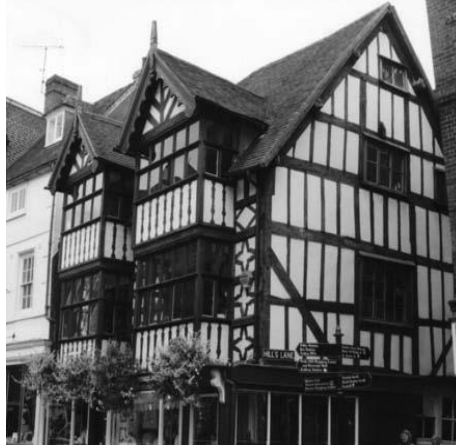
Contoh abad ke-17 konstruksi box frame.

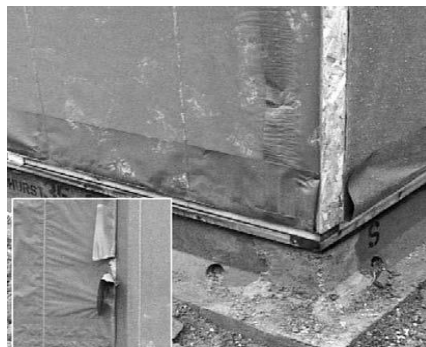
Kertas *breather* biasanya dijepit dengan selubung dalam pabrik. Lap atau kain yang

tersisa untuk memberikan tumpang tindih pada panel dan berdekatan dengan
