PERANCANGAN ALAT BANTU UNTUK PROSES PENGGANTIAN *TRACK SHOE* PADA UNIT EXCAVATOR PC200-8

Rasma^{1,*}, Hendro Purwono², Riki Effendi³

Bengkel cabang Jakarta banyak melakukan perawatan *undercarriage* untuk unit tipe *crawler* yang salah satunya adalah *track shoe*. Proses penggantian *track shoe* dilakukan oleh 4 orang mekanik dengan *tools air impact* yang memiliki efek kebisingan dan getaran yang tinggi. Pada proses itu di nilai kurang efisien dan tidak aman karena banyak memerlukan mekanik dan memberikan efek kesehatan yang tidak baik. Pekerjaan penggantian *track shoe* memakan waktu yang cukup lama dan berpengaruh pada biaya yang dikeluarkan. Dengan adanya inovasi pembuatan alat bantu pada saat proses penggantian *track shoe* bisa lebih efisien. Terdapat alat bantu lainnya yang di nilai lebih efisien dan aman yaitu dengan menggunakan *hydraulic torque wrench* tetapi untuk menggunakan alat bantu ini diperlukan penahan sedangkan pada *tools kit hydraulic torque wrench* tidak terdapat penahan. Dengan adanya alat bantu maka proses penggantian *track shoe* hanya membutuhkan 2 orang mekanik saja dan mencegah terjadinya kerusakan berulang dalam waktu dekat pada komponen *track shoe*.

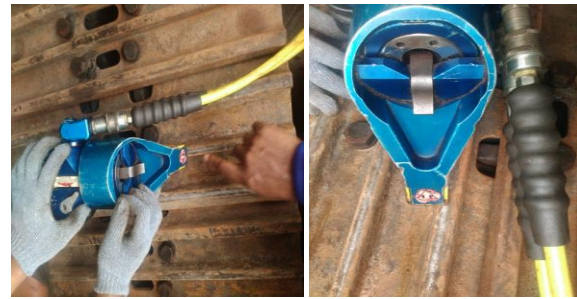
Berdasarkan permasalahan di atas dan berdiskusi dengan *team service* dan *Engineer* cabang Jakarta maka peneliti berencana membuat *Hydraulic Torque Wrench Holder* untuk mengamankan proses *remove and install track shoe* serta menstandarkan kekencangan *bolt* dengan menggunakan *Hydraulic Torque* yang dapat digunakan pada *PC small* dan *Dozer small*. Prinsip kerja *tools* ini adalah menahan *hydraulic torque wrench* pada saat diberi tekanan agar tidak bergerak ke kanan dan ke kiri.

Gambar 4. Hydraulic Torque Wrench tanpa Holder

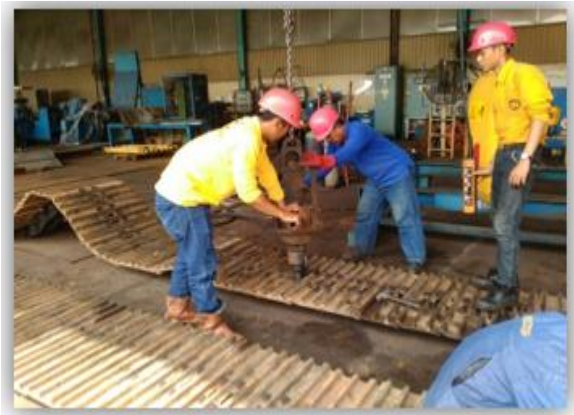
Dalam melakukan penggantian *track shoe*, dibutuhkan sedikitnya 4 orang mekanik karena menggunakan *air impact* yang memiliki tingkat resiko yang yang besar jika hanya dikerjakan oleh 2 atau 3 orang mekanik.

Gambar 5. Proses Pengerjaan

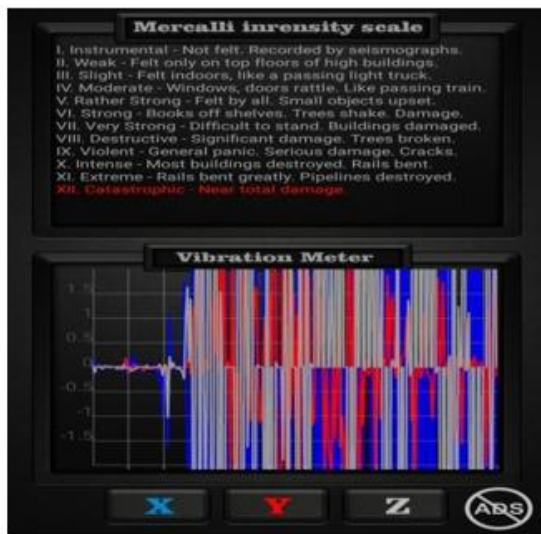
Getaran yang dihasilkan *air impact* melebihi batas yang diperbolehkan yaitu yang akan berdampak pada terganggunya sistem kerja tubuh serta berpotensi menyebabkan *bolt* menjadi getas sehingga dapat menyebabkan kerusakan berulang

Gambar 6. Hasil Pengukuran dengan Fibrate meter

Hasil pengukuran dan tabel resiko paparan getaran diatas menunjukkan bahwa getaran yang diterima tubuh pada saat melakukan proses *remove and install track shoe* dengan *air impact* menimbulkan efek yang berbahaya meskipun dalam kurun waktu yang akan datang.

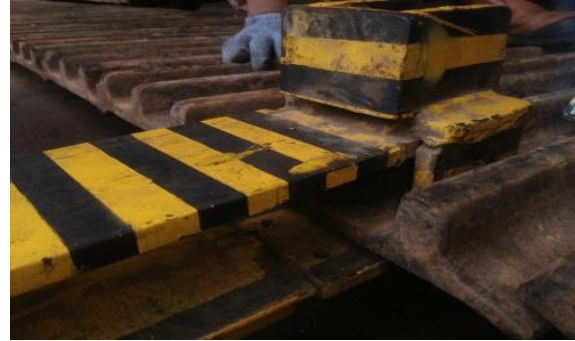
Gambar 11. Penjepitan *Track Shoe* dengan Menggunakan *Holder Hydraulic Torque Wrench*

Uji coba proses penggantian *track shoe* PC200-8 dilakukan dengan cara menjepit *track shoe* dengan menggunakan *holder hydraulic torque wrench* tersebut seperti terlihat pada gambar 4 berikut ini.

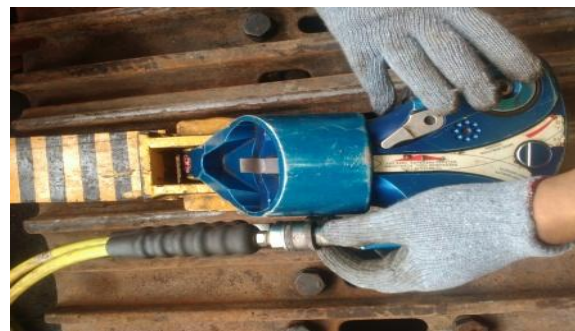
Gambar 12. Pemasangan *holder*

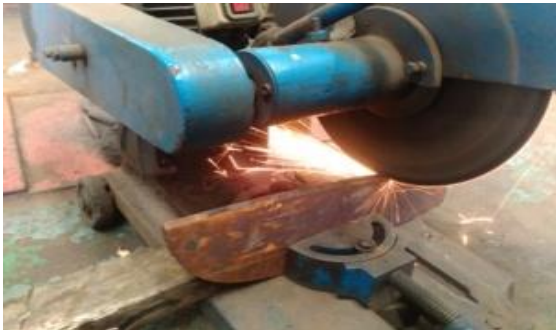
Gambar 10. Pembuatan Alat Bantu (*Tools*)

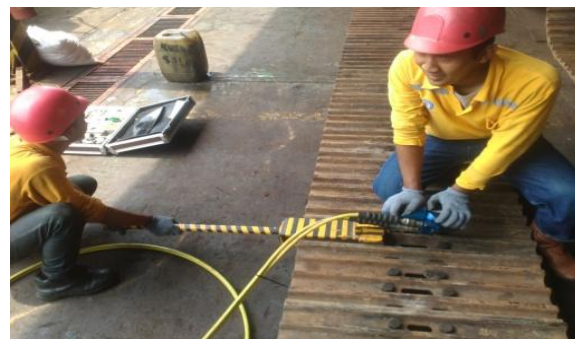
Gambar 13. Uji Coba *Tools*

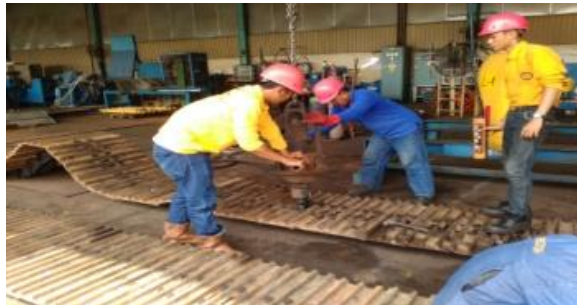
Dari observasi yang dilakukan peneliti di Cabang Jakarta, untuk melakukan proses *remove and install track shoe* memerlukan 4 orang *manpower* dengan ketentuan 3 orang memegang *air impact* dan 1 orang memegang ujung *copler*.

Gambar 14. Proses Penggantian *Track Shoe* Sebelum Menggunakan *Tool*

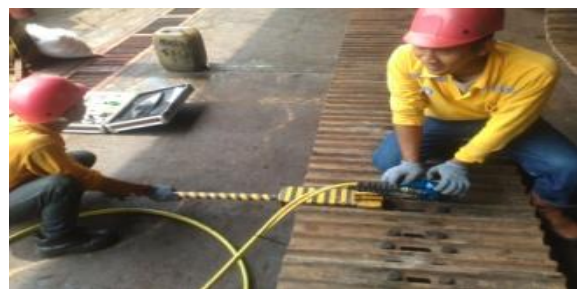
Sesudah dilakukan penerapan penggunaan *hydraulic torque* dengan tambahan *holder*, maka untuk melakukan proses *remove and install track shoe* hanya memerlukan 2 orang *manpower* dan peningkatan *safety* yang sangat baik.

Gambar 15. Proses Penggantian *Track Shoe* Setelah Menggunakan *Tool*
