## Pengaruh Kerusakan Jalan Terhadap Nilai Ekonomi Penanganan Konstruksi Jalan

*This study aims to analyze the value of the Pavement Condition Index (PCI), analyze the amount of the budget needed to deal with road damage, and analyze the value of the influence between the value of the PCI and the budget for road repair on the Gunung Jaya - Poli-Polia road section.*

*The results of this study indicate that the pavement condition index (PCI) of Gunung Jaya - Poli-Polia Road is 52.5 in the medium category. The total budget required to deal with the damage to the Gunung Jaya - Polia-Polia road is Rp. 12,085,500,000.00. PCI value affects the budget plan of 21.5%.*

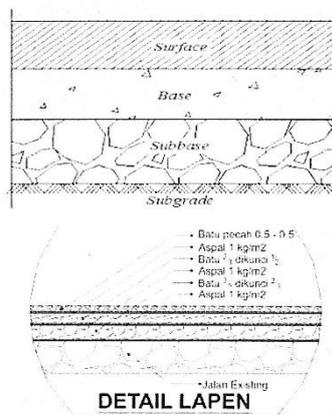
**Gambar 1.** Struktur perkerasan lentur

Konstruksi perkerasan lentur (*flexible pavement*), yaitu perkerasan yang menggunakan aspal sebagai bahan pengikat lapisan-lapisan perkerasannya bersifat memikul dan menyebarkan beban lalu lintas ke tanah dasar. Perkerasan lentur merupakan struktur yang terdiri dari beberapa lapisan dengan kekerasan dan daya dukung yang berlainan.

Adapun susunan untuk perkerasan lentur adalah (Silvia Sukirman, 1999 dalam Sofyan, 2014) tersaji pada Gambar 1.

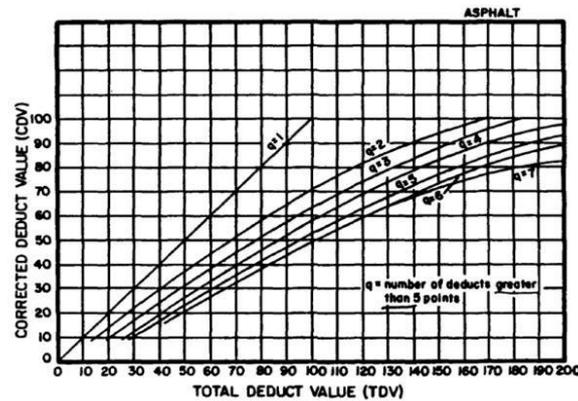
Gambar 2. Grafik Hubungan CDV Dan TDV Untuk Perkerasan Lentur

*Corrected Deduct Value* (CDV) diperoleh dari kurva hubungan antara nilai TDV dengan nilai CDV dengan pemilihan lengkung kurva sesuai dengan jumlah nilai *individual Deduct Value* yang mempunyai nilai lebih besar dari 2 (dua) yang disebut juga dengan nilai (q).

Menurut Shahin, 1994 (dalam Sofyan, M. 2014) sebelum ditentukan nilai CDV harus ditentukan terlebih dahulu nilai CDV maksimum yang telah terkoreksi dapat diperoleh dari hasil pendekatan *deduct value* dari yang terkecil nilainya dijadikan = 2 sehingga nilai q akan berkurang sampai diperoleh nilai q = 1 setelah itu nilai *deduct value* ditotalkan (TDV) kemudian hubungkan CDV dengan nilai q.

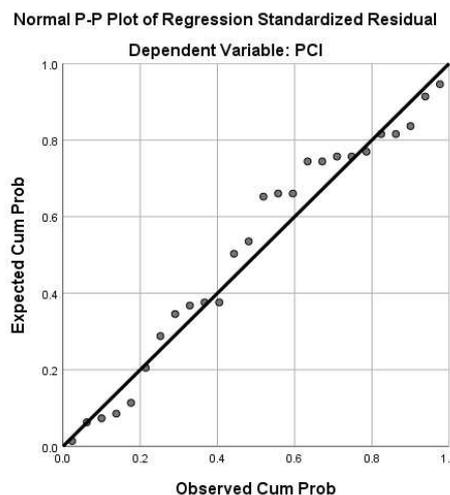
**Gambar 3.** Hasil Pengujian Normalitas Data

Berdasarkan gambar 3 diperoleh bahwa sebaran titik data mengikuti garis linear serta bentuk kurva menyerupai lonceng setangkup sehingga sebaran data antara nilai PCI dengan RAB berdistribusi normal. Nilai Koefisien determinasi sebesar 0,215. Hal ini berarti bahwa persentase pengaruh kondisi perkerasan jalan (PCI) terhadap jumlah Anggaran Biaya pekerjaan (RAB) sebesar 21,5 %. Nilai koefisien regresi sebesar  $-6,728 \times 10^{-7}$  dengan nilai signifikansi yang dihasilkan sebesar 0,017. Hal ini berarti bahwa nilai kondisi perkerasan jalan (PCI) berpengaruh terhadap jumlah anggaran biaya (RAB) karena nilai signifikansi  $< 0,05$  atau dengan kata lain semakin rendah kondisi perkerasan jalan (PCI) maka nilai jumlah kerusakan jalan (RAB) akan menurun dan begitu juga sebaliknya. Nilai koefisien korelasi sebesar 0,464. Hal ini berarti bahwa nilai kondisi perkerasan jalan (PCI) memiliki hubungan yang cukup dengan jumlah anggaran biaya pekerjaan (RAB) karena nilai korelasi yang dihasilkan berada pada interval 0,400 – 0,599.
