## **BENDING AFTER IMPACT KOMPOSIT SANDWICH BERPENGUAT SERAT BAMBU-FIBERGLASS DENGAN CORE POLYURETHANE RIGID FOAM**

**Agus Dwi Catur<sup>1)</sup>, Sinarep<sup>2)</sup>, Paryanto D.S.<sup>3)</sup>, Achmad Zainuri<sup>4)</sup>, Supriyadi<sup>5)</sup>**  
<sup>1,2,3,4,5</sup>Fakultas Teknik Universitas Mataram, Jl Majapahit 62 Mataram 83000  
email: agus\_dc1@yahoo.co.id

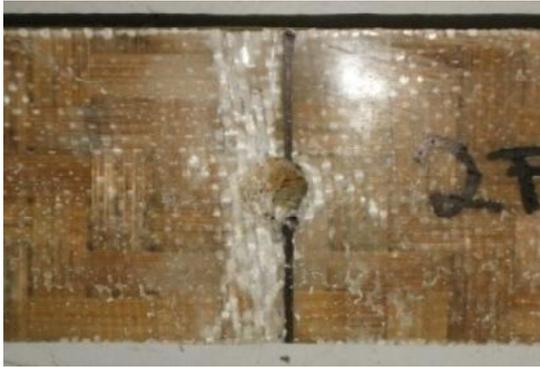
Gambar 2 Cekungan yang dibentuk oleh *impactor* pada komposit *sandwich* 2F1B beban *impact* 25 J.

Pada energi *impact* sedang 15 J dan 25 J menyebabkan kulit komposit semua variasi yang terkena *impactor* mengalami kerusakan seperti ditunjukkan pada gambar 2. Kerusakan yang terjadi adalah adanya putusannya serat-serat penguat kulit komposit, delaminasi, dan terbentuknya cekungan. Ketika *impactor* mengenai kulit komposit maka gaya diteruskan ke *core*, namun karena kekuatan *core* yang rendah menyebabkan gaya lebih banyak ditahan oleh kulit komposit. Kulit komposit bagian atas menahan gaya yang besar sehingga terbentuk cekungan, dan *impactor* dapat melubangi kulit bagian atas komposit jika kulit tidak mampu menyerap semua energi *impact*.

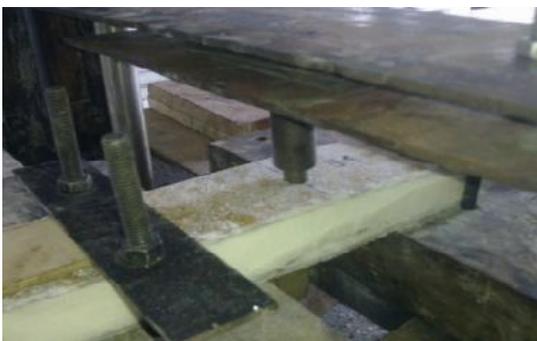
Gambar 3 Komposit *sandwich* dengan kulit dua lapis anyaman *fiberglass* dan satu lembar anyaman bambu (2F1B) dapat ditembus oleh *impactor* dengan energi 35J

Jika energi *impactor* cukup maka kulit bagian bawahpun dapat ditembus. Pada kebanyakan komposit *sandwich* yang dibuat pada penelitian ini, *impactor* mampu menembus komposit dengan energi 35 J dan 45 J seperti terlihat pada gambar 3.

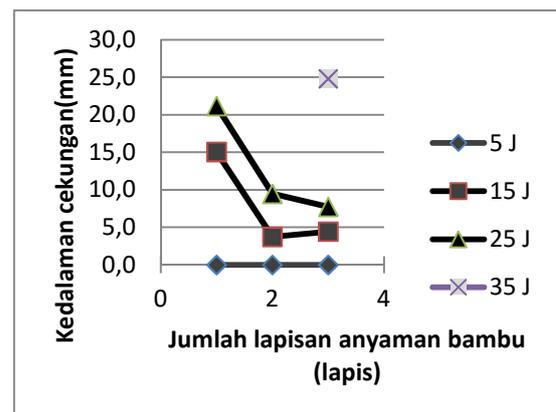
Gambar 4 Grafik residu kedalaman cekungan komposit *sandwich* berpenguat satu anyaman *fiberglass* dan anyaman bambu terhadap energi *impact* dan jumlah lapisan anyaman bambu.

Kedalaman residu cekungan yang dibentuk oleh injakan *impactor* pada komposit bervariasi tergantung pada energi *impact*nya dan jumlah lapisan kulitnya. Semakin besar energi *impact* maka semakin besar kedalaman residu cekungannya. Terlihat pada gambar 4 grafik residu kedalaman cekungan komposit *sandwich* berpenguat satu anyaman *fiberglass* dan anyaman bambu terhadap energi *impact* dan jumlah lapisan anyaman bambu.

Kedalaman residu cekungan yang dibentuk oleh injakan *impactor* pada komposit juga tergantung pada jumlah serat atau jumlah lapisan penguat pada kulit komposit. Kekuatan serat-serat penguat kulit komposit menahan laju pergerakan *impactor*, semakin banyak jumlah serat penguat maka semakin banyak energi yang dibutuhkan untuk memutuskannya. Ketika energi kinetik *impactor* telah habis untuk memutuskan dan menggesek kulit komposit maka *impactor* akan berhenti dan pembentukan cekungan pada kompositpun terhenti, sehingga terbentuk kedalaman residu cekungan yang berbeda-beda untuk jumlah serat penguat yang berbeda. Semakin banyak serat penguat pada kulit komposit semakin dangkal residu cekungan yang terbentuk karena *impact* seperti terlihat pada gambar 4.

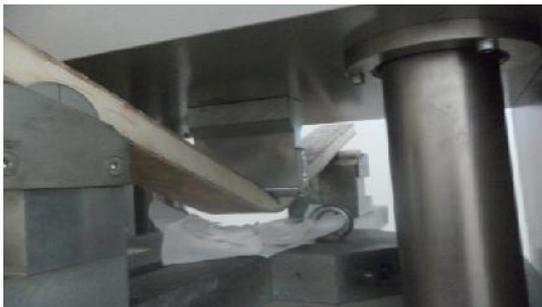
Gambar 5 Pengujian bending *after impact* tiga titik

Uji bending dilakukan dengan *universal testing machin* merek control seri C08020/C. Jenis uji bending adalah *three point bending* dengan jarak antar tumpuan 20 kali tebal spesimen komposit. batang penumpu dan penekan berbentuk silinder berdiameter 20 mm. Kecepatan defleksi beban bending sebesar 5 mm / menit (ASTM C393). Kekuatan *bending* dihitung sejauh mana mampu *bending* komposit tersebut mampu menahan beban hingga komposit tersebut patah atau beban lengkung menurun. Pengujian *bending after impact* dilakukan dengan cekungan injakan *impact* berada di atas tepat dibawah penetrator bending seperti terlihat pada gambar 5.

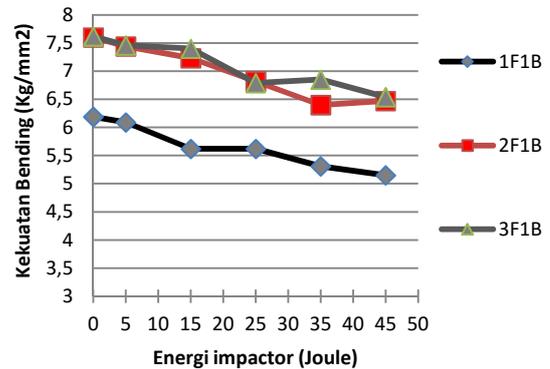
Gambar 6 Kekuatan *bending after impact* komposit *sandwich* terhadap besarnya energi *impact*.

Kekuatan bending komposit *sandwich* mengalami penurunan setelah cacat karena beban *impact*. Gambar 5.5 adalah grafik kekuatan *bending after impact* beberapa variasi komposit *sandwich* terhadap besarnya energi *impact*. Terlihat pada gambar 5.5 bahwa semakin besar energi *impact* yang diterapkan pada komposit maka kekuatan *bending after impact* komposit semakin kecil. Hal ini sesuai dengan kedalaman residu cekungan komposit karena *impact*. *Impactor* dengan energi *impactnya* membuat komposit menjadi cacat seperti delaminasi, putusya serat penguat, terbentuk residu cekungan bahkan tertembus. Kecacatan pada komposit inilah

Kekuatan bending komposit *sandwich* dengan kulit diperkuat dua lapis anyaman fiberglass dan satu lapis anyaman bambu (2F1B) sebelum dibebani *impact* adalah 7,6 Kg/mm<sup>2</sup>, namun setelah mengalami *impact* 5 J kekuatan bendingnya turun menjadi 7,44 Kg/mm<sup>2</sup>, setelah mengalami *impact* 15 J kekuatan bendingnya turun menjadi 7,23 Kg/mm<sup>2</sup>, setelah mengalami *impact* 25 J kekuatan bendingnya turun menjadi 6,82 Kg/mm<sup>2</sup>, setelah mengalami *impact* 35 J kekuatan bendingnya turun menjadi 6,40 Kg/mm<sup>2</sup>, setelah mengalami *impact* 45 J kekuatan bendingnya turun menjadi 6,47 Kg/mm<sup>2</sup>.

Kekuatan bending komposit setelah mengalami *impact* menurun seiring dengan bertambahnya energi *impact* kecuali untuk *impact* 5 J, *impact* cenderung tidak mempengaruhi kekuatan bendingnya. Sedangkan penurunan kekuatan bending rata-rata dari semua variasi komposit setelah mengalami *impact* 15 J adalah 3,8%, penurunan kekuatan bending rata-rata dari semua variasi komposit setelah mengalami *impact* 25 J adalah 10,6%, penurunan kekuatan bending rata-rata dari semua variasi komposit setelah mengalami *impact* 35 J adalah 17,2%, dan penurunan kekuatan bending rata-rata dari semua variasi komposit setelah mengalami *impact* 45 J adalah 18,8%.

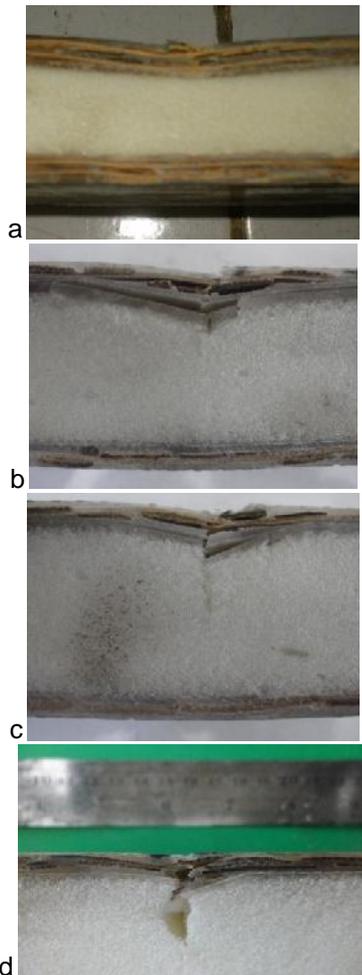
Gambar 7 Mode kegagalan *bending after impact* beberapa komposit sandwich

Pada gambar 7 a menunjukkan mode kegagalan *bending after impact* komposit *sandwich* 0F4B, tampak pada kulit komposit terjadi lengkungan di kulit bawah dan terjadi sedikit delaminasi antar lapisan di kulit atas. Kulit atas tidak putus walaupun patah terkena gaya bending ini menunjukkan keuletan kulit

komposit. Gaya kemudian diteruskan dari kulit ke *core*, pada *core* terjadi pemampatan tetapi tidak terjadi keretakan pada *core*.

Gambar 7 b menunjukkan mode kegagalan *bending after impact* komposit sandwich 3F1B, tampak pada kulit komposit terjadi lengkungan di kulit bawah dan terjadi sedikit delaminasi antar lapisan di kulit bawah tetapi di bagian atas terjadi putusya kulit dan delaminasi. Mode kegagalan pada gambar 7 c terjadipada komposit 3F1B yaitu kegagalan *core sheare* ditandai retak dan patahnya *core* dengan delaminasi *skin*. Hal ini disebabkan karena *skin* komposit tersebut jauh lebih kuat dengan *core* yang relatif lemah. Akibatnya *core* tidak mampu meneruskan gaya sampai ke *skin* bawah yang mendapat gaya tarik.
