ANALISIS KONDISI BAWAH PERMUKAAN DAN RISIKO BENCANA TANAH LONGSOR UNTUK ARAHAN PENATAAN KAWASAN DI DESA TENGLIK KECAMATAN TAWANGMANGU KABUPATEN KARANGANYAR JAWA TENGAH

Heru Sri Naryanto

PTLWB-BPPT, Jl. M.H. Thamrin 8, Jakarta 10340

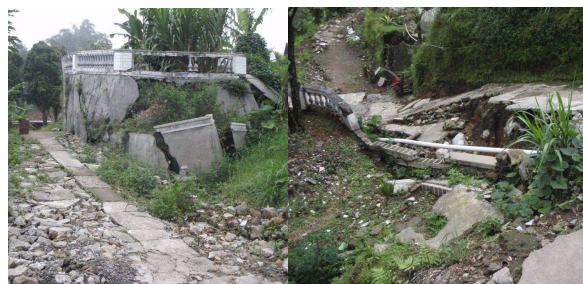
Gambar 2. Jalan dan permukiman penduduk yang selalu rusak akibat mengalami tanah longsor di Dusun Guyon, Desa Tengklik, Kecamatan Tawangmangu.

Dusun Guyon, Desa Tengklik merupakan salah satu desa di Kecamatan Tawangmangu, yang berpotensi terjadinya tanah longsor dengan tipe rayapan (*creep*). Tanahnya terus bergerak, apalagi di musim penghujan. Bagian tertentu seperti amblas ke dalam. Permukiman cukup padat telah mengalami bencana tanah longsor dan sebagian sudah direlokasi ke tempat lain. Pergerakan longsor mengarah selatan, ke arah sungai di bawah tempat rekreasi Grojogan Sewu.

Peristiwa tanah longsor telah menyebabkan Dusun Guyon, Desa Tengklik mempunyai tingkat kerentanan yang tinggi untuk mengalami longsor lagi karena longoran yang terjadi bersifat dormant, berhenti sementara, suatu saat kalau ada gaya yang memicu akan mudah bergerak lagi. Longoran di Dusun Guyon tersebut harus dipantau terus pergerakannya, dan pemantau sudah dilakukan oleh masyarakat dan Pemda setempat. Tanah longsor yang mulai terjadi pada tahun 2007 telah menyebabkan penurunan tanah sebesar 20 cm telah bergerak turun hingga mencapai 260 cm pada Agustus 2009.

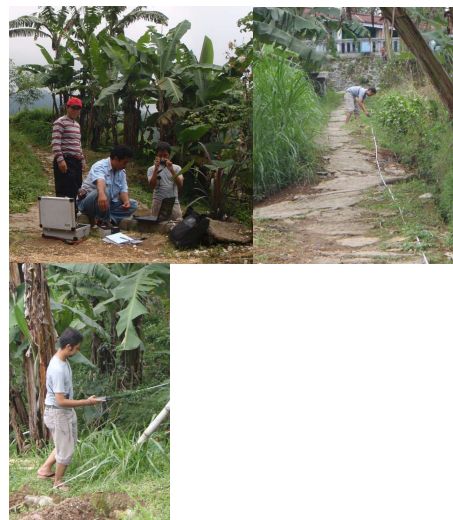
Gambar 3. Proses pengukuran lapangan geolistrik 2D lintasan 1 dan 2

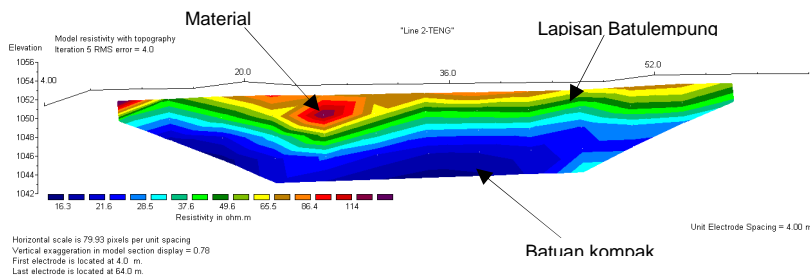
Gambar 4. Hasil pengukuran resistivitas lintasan 1 di Dusun Guyon, Desa Tengklík, Kecamatan Tawangmangu, Kabupaten Karanganyar

Pada lapisan dasar hasil pengukuran dari kedalaman sekitar 10 meter terdapat batuan yang mempunyai resistivitas rendah, yaitu berupa batuan atau material yang tidak kompak. Material tidak atau kurang kompak tersebut menyebabkan daya dukung untuk menahan material di atasnya kurang kuat, sehingga tanah longsor yang sifatnya amblesan yang disertai dengan gerakan rayapan akan mudah terjadi. Diatas material kurang kompak tersebut terdapat lapisan batuan berselang-seling dengan resistivitas lebih tinggi dari batupasir, batulanau dan batulempung dengan kondisi yang meliuk-liuk karena ambles. Lapisan batulempung sangat jelas kelihatan dengan bentuk meliuk-liuk dan kedalaman paling dalam pada posisi 4 meter. Batuan tersebut bersifat plastis apabila jenuh air, dan berfungsi sebagai bidang gelincir material yang berada di atasnya.

Di atas batulempung masih terdapat perlapisan antara batu pasir dari ukuran halus sampai kasar dan bataulanau, dan di atasnya lagi terdapat material batuan yang mempunyai resistivitas lebih tinggi sampai di permukaan. Diinterpretasikan material batuan yang mempunyai resistivitas tinggi tersebut adalah urugan material kompak yang memang sudah banyak dilakukan oleh masyarakat untuk meratakan tanah.
