## **Pelestarian Lingkungan Candi dengan Memadukan Teknik Penanggulangan Banjir Studi Kasus Candi Blandongan di Kawasan Batujaya Kabupaten Karawang**

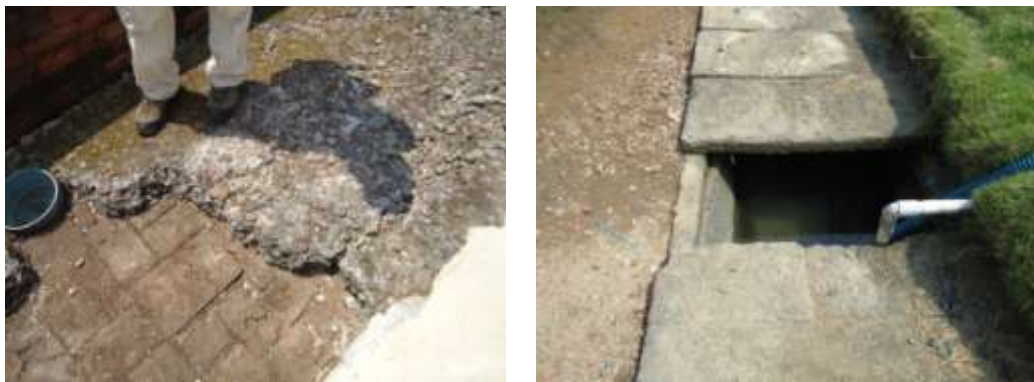
**Gambar 2.** Lubang saluran air dan saluran air sekeliling candi

Kawasan situs Candi Blandonga memiliki topografi yang letaknya lebih rendah dari sungai Bekasi sehingga saat musim hujan air sungai naik maka sebagian lingkungan situs terendam untuk mengatasi permasalahan ini maka sekeliling candi dibuat cekukan untuk menampung air dan disudut sudut diletakan pompa untuk mengeluarkan air.

1. Pembuatan selokan disekitar candi dan memiliki kedalam 2 meter dari permukaan tanah.  
Adapun lebar selokan sekitar 1 meter
2. Dibuat tanggul atau gundukan tanah disekeliling candi yang memiliki ketinggian 50 cm .  
Agar gundukan tersebut tidak longsor maka ditanami rumput dan tanaman menjalar
3. Membuat bak penampungan / kontrol disetiap sudut dimana memiliki ukuran 2m x 2m dengan kedalaman 2,5 meter gunanya untuk menampung air
4. Dibuat saluran dengan lebar 50 cm dimana air yang datang diarahkan ke penampungan.
5. Dengan menggunakan pompa pendorong air yang ada di bak penampungan dikeluarkan ke sawah .

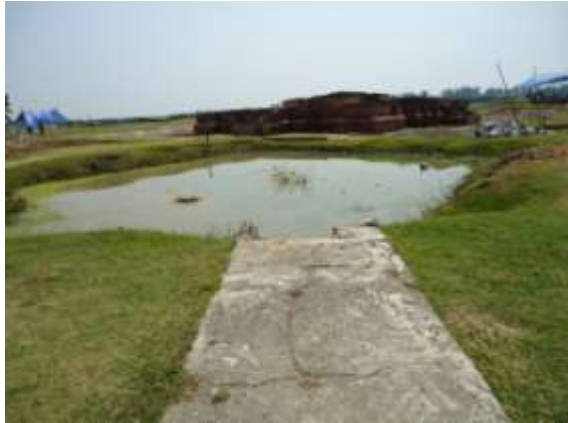
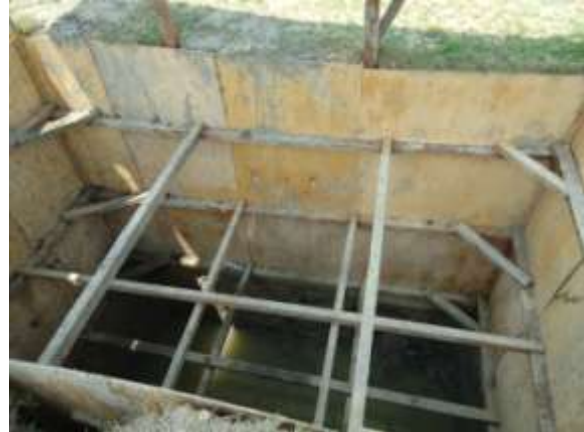
**Gambar 3.** Penampungan air Lubang penampungan air

6. Adapun bak penampungan mengikuti konstruksisama seperti bak resapan air dimana keempat dindingnya dibuat dengan beton dan dasarnya diletakkan sabuk kelapa dan batu kerikil.
7. Bak penampungan ditutup dengan beton
