## PENGARUH TEMPERATUR CETAKAN PADA CACAT VISUAL PRODUK PISTON DENGAN METODE DIE CASTING

\*Aang Kurniawan<sup>1</sup>, Susilo Adi Widyanto<sup>2</sup>, Yusuf Umardhani<sup>3</sup>

<sup>1</sup>Mahasiswa Jurusan Teknik Mesin, Fakultas Teknik, Universitas Diponegoro

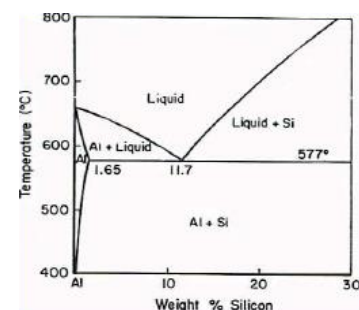
Gambar 2. Diagram fasa Al-Si[5]

Paduan Al-Si merupakan material yang memiliki sifat mampu cor yang baik, dapat diproses dengan permesinan, dan dapat dilas. Diagram fasa paduan Al-Si ditunjukkan pada Gambar 2 dimana diagram fasa ini digunakan sebagai pedoman umum untuk menganalisa perubahan fasa pada proses pengecoran Al-Si.

Jenis paduan Al-Si menurut kandungan silikon sesuai diagram fasa Al-Si terdiri dari 3 macam, yaitu:

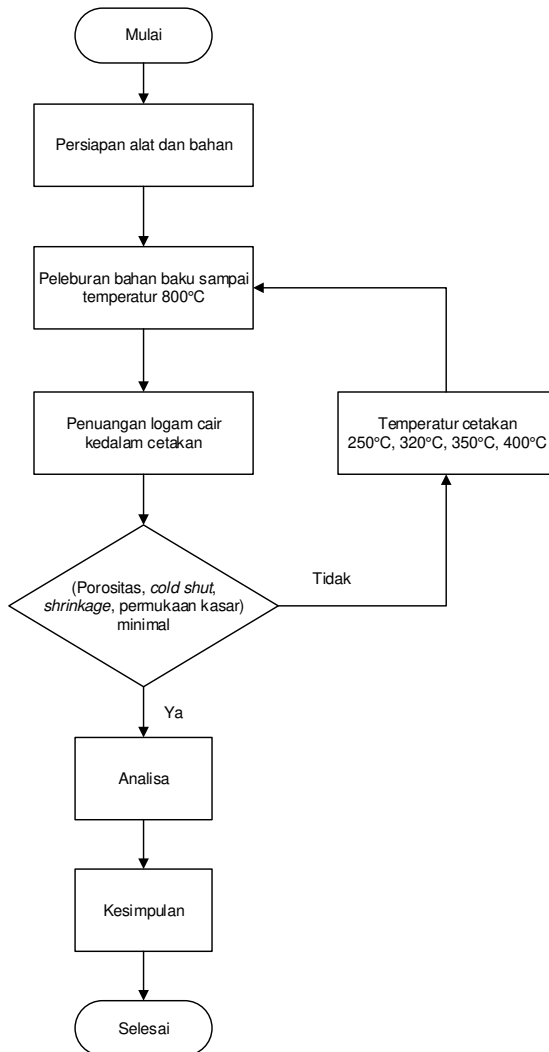
Gambar 4. Diagram alir penelitian

Dalam sebuah penelitian diperlukan diagram alir untuk menggambarkan bagaimana jalannya proses penelitian tersebut mulai dari awal hingga akhir yang dilakukan. Pada Gambar 4 adalah diagram alir penelitian proses pengecoran produk piston sebagai berikut:

Tahapan awal penelitian ini adalah mempersiapkan alat dan bahan yang meliputi material aluminium bekas dan tambahan ADC12. Alat yang digunakan dalam penelitian ini antara lain: tungku krusibel, burner, blower, kowi, vernier caliper, thermocouple, cetakan die casting dan alat pengecoran.

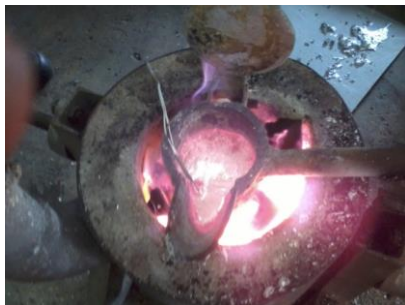
**Gambar 7.** Proses peleburan menggunakan tungku krusibel

Pada proses ini potongan piston bekas dileburkan dan ditambahkan  $\pm 15\%$  berat bahan ADC 12, yang dimasukkan ke dalam kowi, dan kowi dimasukkan ke dalam tungku krusibel. Burner pada tungku dinyalakan dan disekeliling tungku ditambahi arang kayu agar proses peleburan menjadi lebih cepat, dan suhu dijaga sekitar  $800^{\circ}\text{C}$ .

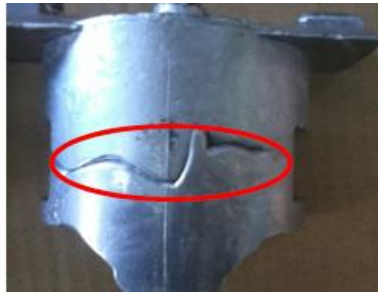
**Gambar 9.** Cacat pertemuan dingin pada temperatur cetakan 250°C

*Cold shut* / pertemuan dingin pada proses pengecoran pembuatan piston hanya terjadi pada temperatur cetakan 250°C. Karena pada temperatur ini suhu cetakan terlalu rendah, sehingga logam cair cepat mengalami pembekuan sebelum logam cair masuk semua kedalam cetakan. Sedangkan pada temperatur cetakan 320°C, 350°C dan 400°C seluruh rongga terisi dengan baik.

Gambar 9 di bawah ini merupakan hasil pengecoran pada temperatur cetakan 250°C.

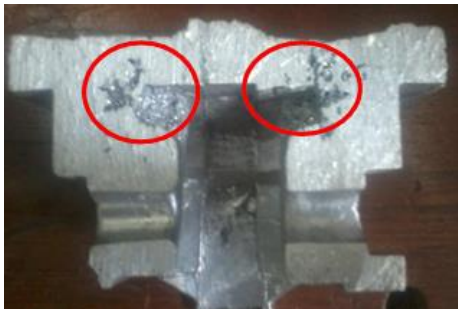
**Gambar 10.** *Shrinkage* pada temperatur cetakan 250°C

Pada Gambar 10 memperlihatkan hasil yang diperoleh dari pengecoran produk piston dengan metode *die casting* pada temperatur cetakan 250°C menunjukkan *shrinkage* terjadi di bawah cover piston, pada daerah ini merupakan dimensi paling tebal dari hasil produk coran. Ukuran atau daerah yang mengalami *shrinkage* bagian di bawah cover piston hampir seluruh bagian mengalami cacat. Dan pada proses pengecoran selanjutnya dengan menggunakan temperatur cetakan 250°C membuktikan bahwa tetap terdapat cacat dominan *shrinkage* pada hasil produk piston.

Produk hasil pengecoran yang dilakukan pada temperatur cetakan 250°C menunjukkan cacat penyusutan sering terjadi. Cacat ini terjadi pada posisi di bawah cover piston, yang ditunjukkan pada Gambar 10.

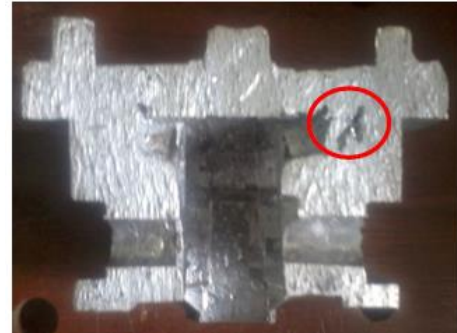
**Gambar 11.** *Shrinkage* pada temperatur cetakan 320°C

Pada Gambar 11 memperlihatkan hasil yang diperoleh dari pengecoran produk piston dengan metode *die casting* pada temperatur cetakan 320°C menunjukkan *shrinkage* terjadi pada bagian bawah cover piston, pada daerah ini merupakan dimensi paling tebal dari hasil produk coran. Ukuran atau daerah yang mengalami *shrinkage* pada bagian bawah cover piston hanya sedikit saja yang mengalami penyusutan pada daerah tersebut, sedangkan pada daerah lain memiliki permukaan yang lebih baik dari pada hasil dengan menggunakan temperatur cetakan 250°C.

Produk hasil pengecoran yang dilakukan pada temperatur cetakan 320°C menunjukkan terjadinya cacat penyusutan pada hasil coran. Cacat ini terjadi pada posisi di bawah cover piston, yang ditunjukkan pada Gambar 11.

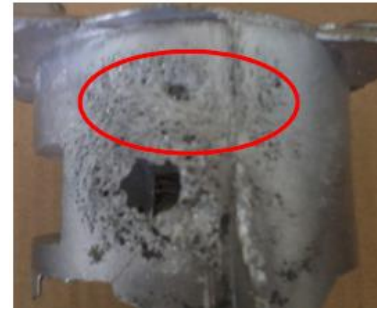
**Gambar 14.** Permukaan kasar pada temperatur cetakan 250°C

Pada Gambar 14 memperlihatkan hasil yang diperoleh dari pengecoran produk piston dengan metode *die casting* pada temperatur cetakan 250°C menunjukkan terdapat cacat berupa permukaan kasar yang terjadi pada bagian permukaan produk piston. Ukuran atau daerah yang mengalami permukaan kasar hampir seluruh bagian mengalami cacat serta terbentuk seperti berpasir serta sampai terbentuk lubang yang tidak mengisi seluruh sisi hasil produk pengecoran piston, ini tentu sangat merugikan karena hasil pengecoran mengalami cacat yang tidak bisa diperbaiki melalui proses *machining*. Cacat berupa permukaan kasar yang mengakibatkan samapai terbentuknya kekosongan lubang ini bisa juga dikarenakan ketidak kontinyuan dalam proses penuangan serta temperatur cetakan yang terlalu rendah yaitu 250°C sehingga logam cair mengalami pembekuan yang cepat sebelum logam cair mengisi seluruh rongga cetakan.

Produk hasil pengecoran yang dilakukan pada temperatur cetakan 250°C menunjukkan terjadi permukaan kasar pada hasil coran, yang ditunjukkan pada Gambar 14.

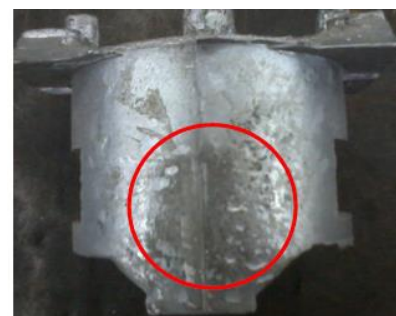
**Gambar 15.** Permukaan kasar pada temperatur cetakan 320°C

Pada Gambar 15 memperlihatkan hasil yang diperoleh dari pengecoran produk piston dengan metode *die casting* pada temperature cetakan 320°C menunjukkan terdapat cacat berupa permukaan kasar yang terjadi pada bagian permukaan produk piston. Ukuran atau daerah yang mengalami permukaan kasar hanya sebagian kecil permukaan dan cenderung menyebar, tetapi permukaan kasar yang terjadi pada temperatur cetakan ini tidak begitu merugikan, karena

hasil dari proses pengecoran produk piston yang mengalami cacat permukaan kasar pada temperatur 320°C apabila dilakukan proses *machining* hasilnya permukaan masih tetap baik. Dikarenakan permukaan kasar yang terjadi hanya pada bagian atau daerah permukaan tertentu yang memiliki kekasaran yang tidak begitu dalam. Sehingga pada temperatur cetakan 320°C kekasaran permukaan masih bisa ditolerir untuk proses pengecoran selanjutnya.

Produk hasil pengecoran yang dilakukan pada temperatur cetakan 320°C menunjukkan terjadi permukaan kasar pada hasil coran, yang ditunjukkan pada Gambar 15.

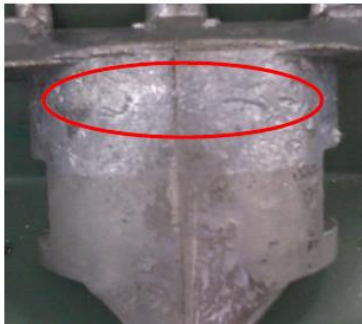
**Gambar 16.** Permukaan kasar pada temperatur cetakan 350°C

Pada Gambar 16 memperlihatkan hasil yang diperoleh dari pengecoran produk piston dengan metode *die casting* pada temperatur cetakan 350°C menunjukkan terdapat cacat berupa permukaan kasar yang terjadi pada bagian permukaan produk piston. Ukuran atau daerah yang mengalami permukaan kasar hanya sebagian kecil permukaan dan cenderung menyebar, tetapi permukaan kasar yang terjadi pada temperatur cetakan ini tidak begitu merugikan, karena hasil dari proses pengecoran produk piston yang mengalami cacat permukaan kasar pada temperatur 350°C apabila dilakukan proses *machining* hasilnya permukaan masih tetap baik. Dikarenakan permukaan kasar yang terjadi hanya pada bagian atau daerah permukaan tertentu yang memiliki kekasaran yang tidak begitu dalam. Sehingga pada temperatur cetakan 350°C kekasaran permukaan masih bisa ditolerir untuk proses pengecoran selanjutnya. Permukaan dari hasil pengecoran pada temperatur 350°C hampir sama dengan permukaan pada temperatur 320°C.

Produk hasil pengecoran yang dilakukan pada temperatur cetakan 350°C menunjukkan terjadi permukaan kasar pada hasil coran, yang ditunjukkan pada Gambar 16.

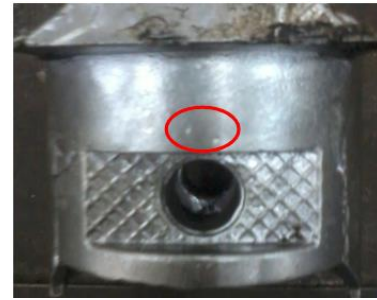
**Gambar 17.** Permukaan kasar pada temperatur cetakan 400°C

Pada Gambar 4.9 memperlihatkan hasil yang diperoleh dari pengecoran produk piston dengan metode *die casting* pada temperatur cetakan 400°C menunjukkan permukaan kasar yang terjadi semakin menurun, sehingga pada temperatur cetakan ini memiliki permukaan paling baik dari pada menggunakan temperatur cetakan 250°C, 320°C, 400°C. Sehingga seiring dengan meningkatnya temperature cetakan maka kekasaran permukaan semakin baik, dikarenakan perbedaan temperatur penuangan dengan temperatur cetakan cukup sedikit. Permukaan dari hasil pengecoran pada temperatur 400°C memiliki karakteristik hampir sama dengan permukaan pada temperatur 320°C dan 350°C dikarenakan permukaan yang kasar masih baik.

Produk hasil pengecoran yang dilakukan pada temperatur cetakan 400°C menunjukkan terjadi permukaan kasar pada hasil coran, yang ditunjukkan pada Gambar 17.

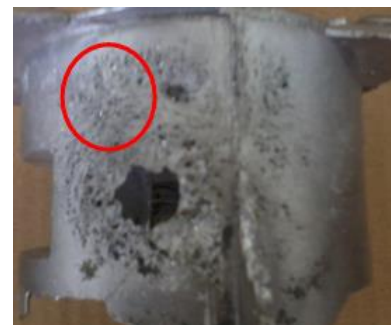
**Gambar 18.** Porositas pada temperatur cetakan 250°C

Pada Gambar 4.10 memperlihatkan hasil yang diperoleh dari pengecoran produk piston dengan metode *die casting* pada temperatur cetakan 250°C menunjukkan porositas terjadi pada temperatur ini. Ukuran atau daerah yang mengalami porositas berada di sekitar dinding piston, hampir seluruh bagian mengalami cacat yang tersebar dengan ukuran yang dalam. Dengan menggunakan temperatur cetakan 250°C membuktikan bahwa terdapat cacat porositas yang merugikan pada hasil produk piston.

Produk hasil pengecoran yang dilakukan pada temperatur cetakan 250°C menunjukkan terjadinya cacat porositas pada hasil coran. Cacat ini terjadi pada posisi sekeliling dinding piston, yang ditunjukkan pada Gambar 18.

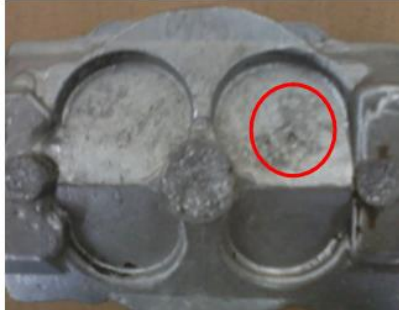
**Gambar 19.** Porositas pada temperatur cetakan 320°C

Pada Gambar 19 memperlihatkan hasil yang diperoleh dari pengecoran produk piston dengan metode *die casting* pada temperatur cetakan 320°C menunjukkan porositas terjadi pada temperatur ini. Ukuran atau daerah yang mengalami porositas berada di permukaan atas cover piston, hanya beberapa daerah mengalami cacat yang tersebar berbentuk seperti pasir.

Produk hasil pengecoran yang dilakukan pada temperatur cetakan 320°C menunjukkan terjadinya cacat porositas pada hasil coran. Cacat ini terjadi pada posisi bagian atas cover piston, yang ditunjukkan pada Gambar 19.

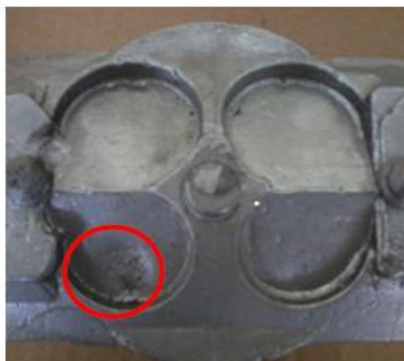
**Gambar 20.** Porositas pada temperatur cetakan 350°C

Pada Gambar 20 memperlihatkan hasil yang diperoleh dari pengecoran produk piston dengan metode *die casting* pada temperatur cetakan 350°C menunjukkan porositas terjadi pada temperatur ini. Ukuran atau daerah yang mengalami porositas berada di permukaan atas cover piston, hanya beberapa daerah mengalami cacat yang tersebar berbentuk seperti pasir.

Produk hasil pengecoran yang dilakukan pada temperatur cetakan 350°C menunjukkan terjadinya cacat porositas pada hasil coran. Cacat ini terjadi pada posisi bagian atas cover piston, yang ditunjukkan pada Gambar 20.

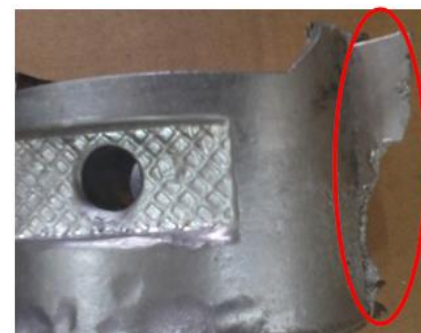
Cacat sirip pada proses pembuatan produk piston dengan metode *die casting* ini tidak terjadi pada semua variasi temperatur cetakan tetapi hanya terjadi dikarenakan kesalahan prosedur dalam proses perakitan cetakan, sehingga kadang kesesuaian belahan dari cetakan kurang rapat dan bisa disebabkan juga karena logam cair pada proses penuangan yang masuk ke dalam cetakan *die casting* terlalu banyak, sehingga logam cair setelah mengalami pembekuan terbentuk sirip pada celah-celah cetakan, dan setelah dilakukan pembongkaran cetakan terlihat cacat berupa sirip terlihat pada bagian pinggir coran, yang ditunjukkan pada Gambar 22.

**Gambar 22.** Cacat sirip

Cacat sirip ini biasanya terjadi pada bagian pinggir coran yang berupa sirip tipis, dan hal ini bisa disebabkan beberapa hal, antara lain: jumlah logam cair yang dituang ke dalam cetakan terlalu banyak, sehingga logam cair ini akan meluber dari celah-celah cetakan sehingga terbentuk sirip serta disebabkan juga pada kesesuaian belahan cetakan yang buruk.
