# EVALUASI KINERJA SISTEM IRIGASI WADUK CENGLIK

**Teguh Yuono**

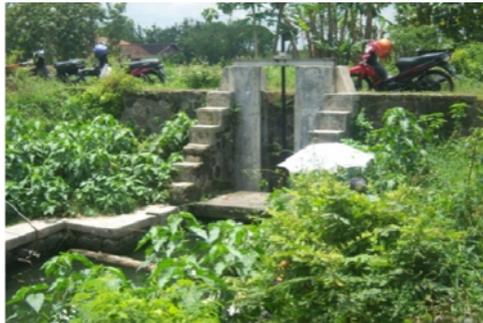
- c). Dari hasil pemeriksaan lapangan pada pintu pengambilan kanan diperoleh bahwa secara umum kurang berfungsi dengan baik, karena bangunan kurang terawat, bangunan ukur tidak berfungsi normal (tenggelam) dan papan duga tidak bisa dibaca, yang mengakibatkan debit yang lewat tidak terukur.

papan duga tidak bisa dibaca,

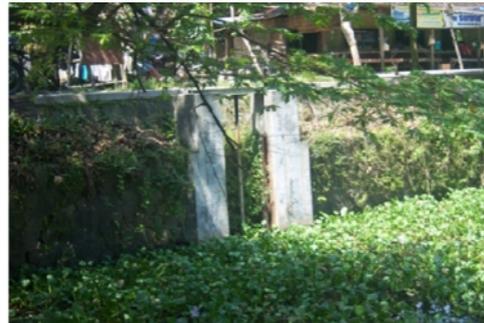
- d). Pada saat musim hujan pengeluaran air melalui bangunan pelimpah akan mendapat hambatan karena adanya keberadaan eceng gondok di hulu bangunan pelimpah serta hambatan pada saluran transisi, karena adanya penyempitan alur dan kotoran yang berada di kolam olah.
