# JURNAL TEKNIK SIPIL

## Evaluasi Integritas Sistem Struktur Jembatan Dr. Ir. Soekarno

## 2. Jembatan Dr. Ir. Soekarno

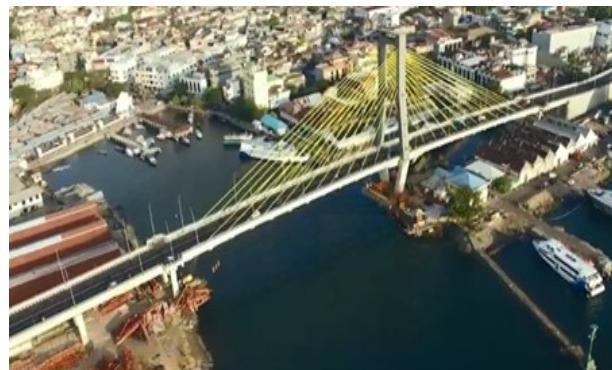
Gambar 1. Birdview Jembatan Dr. Ir. Soekarno  
(AshC Motion Pictures, 2015)

Struktur Atas:
