Analisis Perilaku Banjir Bandang Akibat Keruntuhan Bendungan Alam pada Daerah Aliran Sungai Krueng Teungku Provinsi Aceh

In the period of the last fifteen years, there has occurred three times of the flood disasters (in the year of 1987, 2000, and 2013) at the watershed of Krueng Teungku. Incident on January 2nd, 2013 gave a big impact on Beureuneut village at Seulimeum sub-district of Aceh Besar regency. This study aims to analyze flash flood behavior due to the collapse of the natural dam by performing the dam-break simulation model. The research methodology includes analysis of hydrological based on extreme rainfall on the date of occurrence about 125 mm which produced discharge flood peak as high as 334.83 m³/sec. Hydraulics analysis conducted on the geometry of the river, natural dam with topographical and manning's roughness coefficient estimate approaches. The flash floods modeling simulation as result of the natural dam break caused by overtopping and piping uses HEC-RAS 4.1.0 software. Based on the validation of the flood elevation between modeling and field observations, natural dam of Krueng Tengku was collapsed due to overtopping. The result of simulation obtains the a

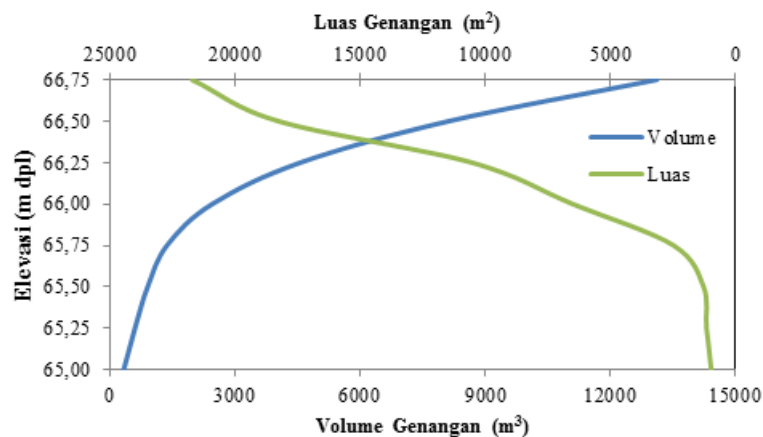
Gambar 4. Lengkung karakteristik elevasi, volume tampungan dan luas genangan bendungan alam DAS Krueng Teungku

Karakteristik volume tampungan di hulu bendungan alam diperoleh dari peta topografi. Peta kontur topografi dikonversi menjadi *Raster Dataset* dan dengan menggunakan *software ArcGis 9.3* dapat diinterpretasikan hubungan antara elevasi muka air dengan luas permukaan genangan dan volume air di hulu bendungan alam. Volume tampungan air oleh bendungan alam pada elevasi muka air maksimum (+66,75 m dpl) diperoleh luas genangan sebesar 21.733,14 m² dan volume tampungan sebesar 13.110,32 m³ (Gambar 4).

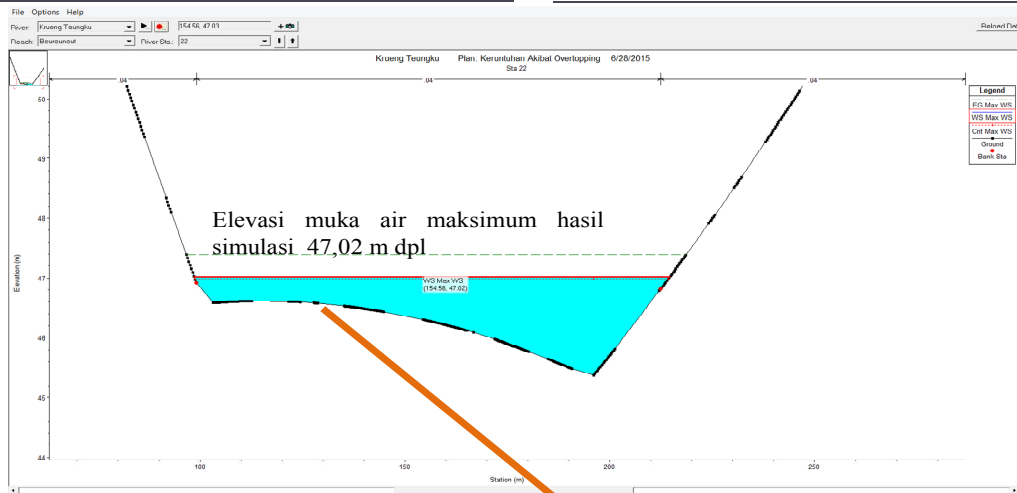
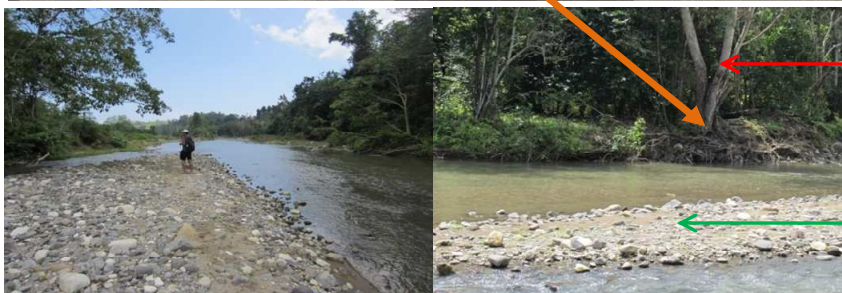
Gambar 5. Hasil kesesuaian data elevasi muka air maksimum terhadap elevasi bekas banjir (Titik Kontrol 1)

Elevasi bekas tinggi banjir 49,00 m dpl (GPS)

Elevasi muka tanah di sungai 47,00 m dpl (GPS)

Hasil kesesuaian tersebut berada pada RS 22 yang berjarak ±1,51 km di hilir bendungan alam. Lokasi ini cukup jauh yang berjarak ±4,82 dari pemukiman penduduk. Berdasarkan **Gambar 5** diperlihatkan bahwa hasil simulasi di titik kontrol 1 menunjukkan perbandingan yang mendekati dengan data terukur dengan ketinggian elevasi muka tanah di sungai ke elevasi bekas tinggi banjir sekitar 2 m. Sesuai hasil simulasi pada saat observasi lapangan, menunjukkan adanya kesesuaian elevasi muka air pada saat kejadian dengan elevasi muka air hasil simulasi. Hasil kesesuaian tersebut berada pada RS 22 yang berjarak ±1,51 km di hilir bendungan alam. Lokasi ini cukup jauh yang berjarak ±4,82 dari pemukiman penduduk. Berdasarkan **Gambar 5** diperlihatkan bahwa hasil simulasi di titik kontrol 1 menunjukkan perbandingan yang mendekati dengan data terukur dengan ketinggian elevasi muka tanah di sungai ke elevasi bekas tinggi banjir sekitar 2 m. Sesuai hasil simulasi pada saat observasi lapangan, menunjukkan adanya kesesuaian elevasi muka air pada saat kejadian dengan elevasi muka air hasil simulasi.

Rambatan banjir bandang dilihat dari pengukuran di lapangan dari hulu ke hilir. Gambaran situasi pada lokasi tanda bekas banjir di 2 (dua) titik control. Elevasi muka air maksimum yang diperoleh dari hasil simulasi dan hasil observasi selengkapannya diberikan pada **Gambar 5** dan **Gambar 6**.

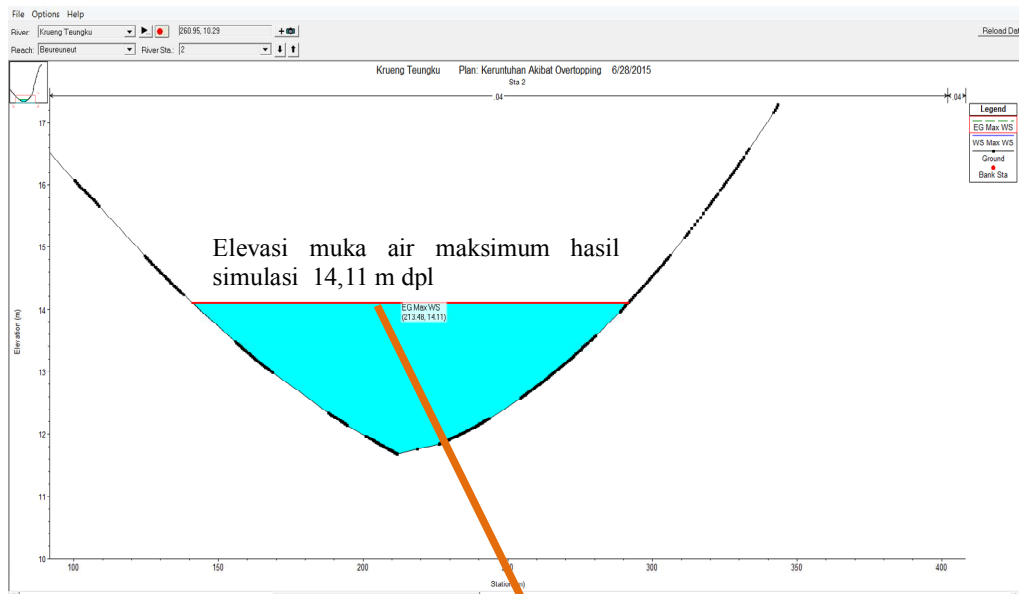
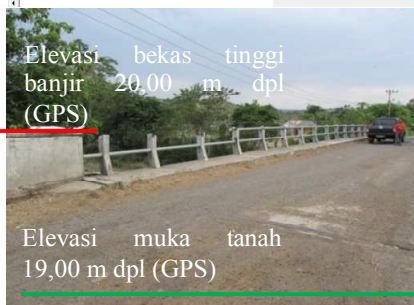
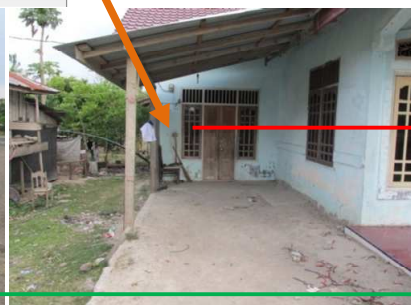
Gambar 6. Hasil kesesuaian data elevasi muka air maksimum terhadap elevasi bekas banjir (Titik Kontrol 2)

Posisi titik kontrol 2 terletak pada RS 02 yang berjarak 6,33 km di hilir bendungan alam dan merupakan daerah pemukiman penduduk Gampong Beureunut. Hasil simulasi di titik kontrol 2 (**Gambar 6**) menunjukkan

perbandingan yang dianggap mendekati dengan data terukur dengan ketinggian elevasi muka tanah di sungai ke elevasi bekas tinggi banjir adalah 1-1,5 m. Sesuai hasil simulasi pada saat observasi lapangan dan keterangan penduduk setempat, menunjukkan adanya kesesuaian elevasi muka air pada saat kejadian dengan elevasi muka air hasil simulasi.

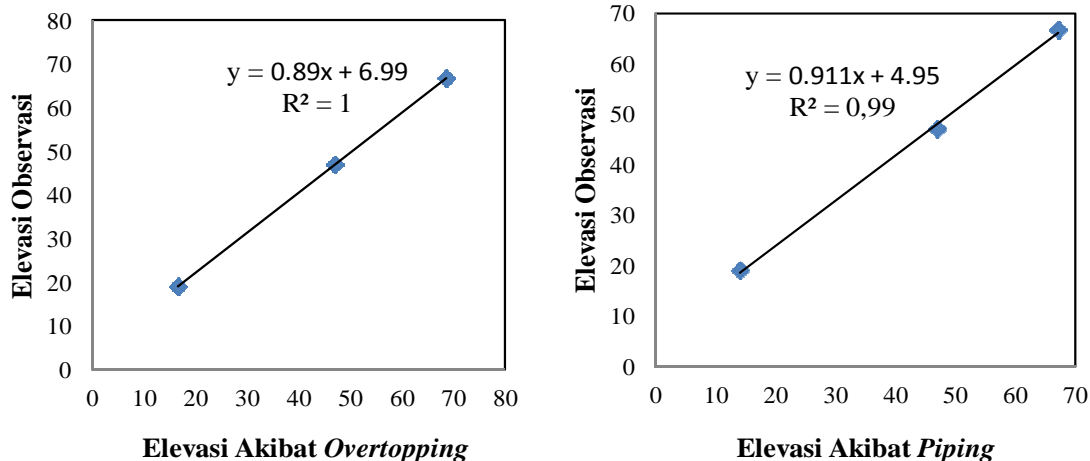
Gambar 7. Hasil validasi tinggi genangan akibat *overtopping* dan *piping* dengan observasi

Tabel 3. Menunjukkan bahwa banjir bandang yang mengakibatkan keruntuhan bendungan alam di Krueng Teungku dapat disebabkan oleh *overtopping* dan *piping*. Untuk mendapatkan hasil yang mendekati dengan pengukuran di lapangan, maka elevasi tinggi genangan di validasi. Hasil validasi antara elevasi tinggi genangan antara keruntuhan bendungan akibat *overtopping* dan *piping* dengan observasi di lapangan adalah dapat dilihat pada **Gambar 7. Tabel 3.** Menunjukkan bahwa banjir bandang yang mengakibatkan keruntuhan bendungan alam di Krueng Teungku dapat disebabkan oleh *overtopping* dan *piping*. Untuk mendapatkan hasil yang mendekati dengan pengukuran di lapangan, maka elevasi tinggi genangan di validasi. Hasil validasi antara elevasi tinggi genangan antara keruntuhan bendungan akibat *overtopping* dan *piping* dengan observasi di lapangan adalah dapat dilihat pada **Gambar 7.**

Uji kedekatan atau kecocokan data hasil analitis dan observasi dengan menggunakan koefisien determinasi menghasilkan nilai yang hampir sama dan mendekati 1. Hal ini memberikan informasi bahwa estimasi ketelitian penelitian yang merupakan faktor dari lebar rekahan rata-rata (b_{ave}), durasi keruntuhan (τ), dan lebar rekahan (b) hampir menyamai kondisi lapangan. Koefisien determinasi yang diperoleh dari pemodelan akibat *overtopping* lebih besar dibandingkan akibat *piping*. Kondisi yang mendukung adanya keruntuhan akibat *overtopping* juga terlihat pada hasil penelusuran banjir melewati pelimpah (+67,22 m dpl) menunjukkan bahwa debit puncak banjir yang lewat melebihi puncak bendungan alam (+66.75 m dpl), sehingga terjadi *overtopping* pada bendungan alam Krueng Teungku.
