KINERJA BUNDARAN BERSINYAL DIGULIS KOTA PONTIANAK

Abstract

Keywords: signalized roundabout, degree of saturation, delay, queue

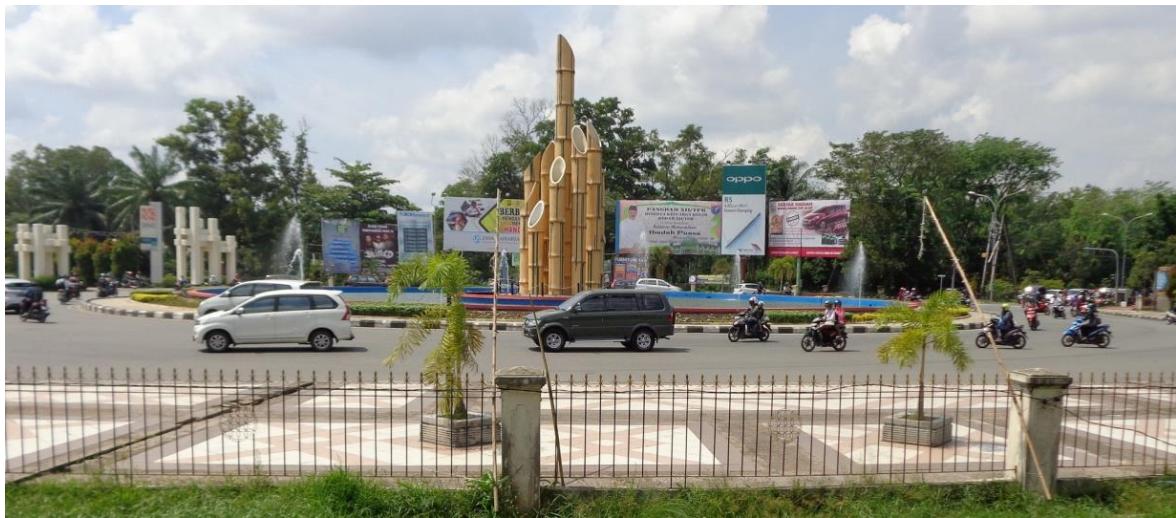
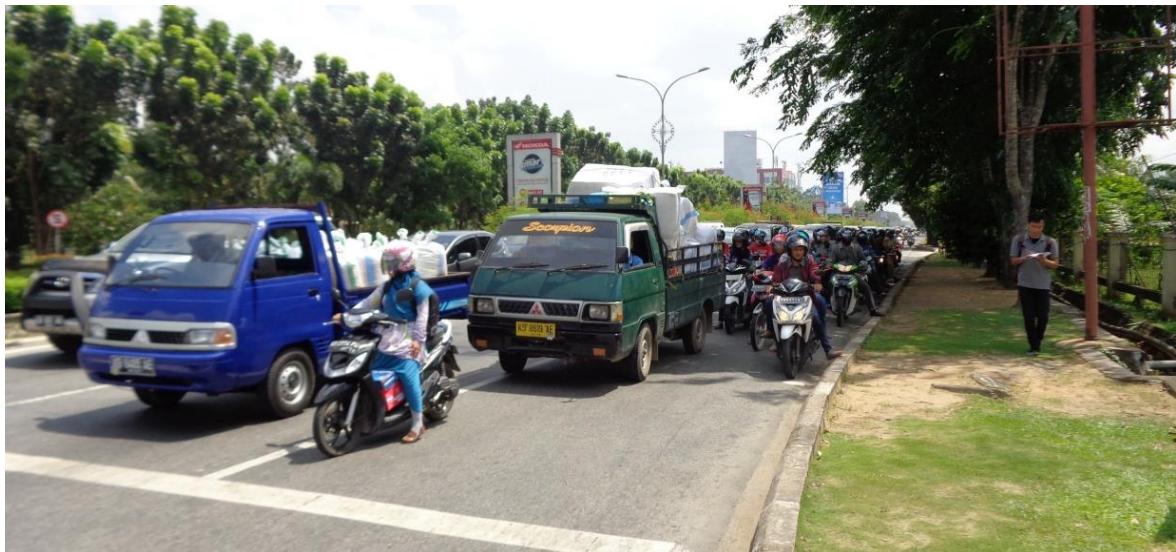
Gambar 5 Kondisi Lalulintas di Jalur Putar Bundaran dan Antrean di Lengan Simpang

Pada Gambar 5 bagian (i) dapat dilihat tidak efektifnya jalur lingkar akibat dipasangnya lampu lalulintas pada lengan persimpangan. Sedangkan pada bagian (ii) dapat dilihat antrean yang sangat panjang.
