Analisa Umur Kelelahan (Fatigue Life) Scantling Support Structure Module FSO Cinta Natomas

Anwar Sadat, Mohammad Nurul Misbah

Jurusan Teknik Perkapalan, Fakultas Teknologi Kelautan Institut Teknologi Sepuluh Nopember

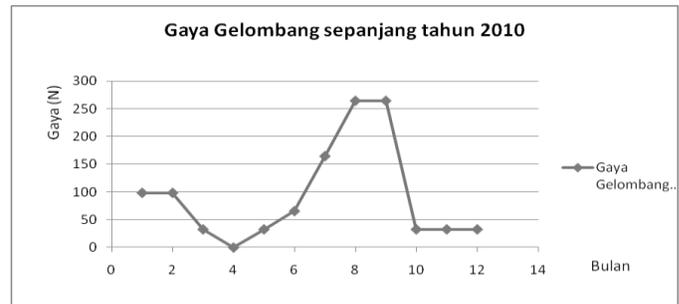
Dari gambar 1 di bawah terlihat bahwa gaya gelombang terbesar ada pada bulan ke-delapan dan sembilan yaitu bulan Agustus dan September, hal ini dikarenakan pada bulan tersebut terjadi gelombang yang paling tinggi karena pada musim ini adalah musim kemarau di mana biasanya angin bertiup kencang sehingga menyebabkan gelombang tinggi.

Gambar 1. Gaya gelombang sepanjang tahun 2010

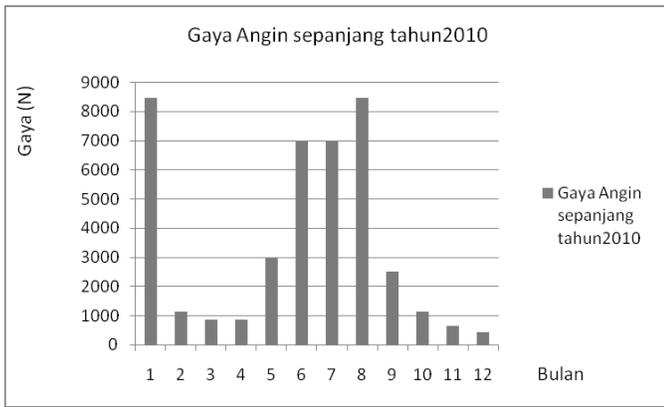
Gambar 2 menyajikan gaya angin terbesar ada pada bulan ke-satu dan delapan yaitu bulan Januari dan Agustus, hal ini dikarenakan pada bulan tersebut terjadi kecepatan angin yang paling tinggi karena pada bulan ini adalah musim kemarau di mana biasanya angin bertiup kencang.

Gambar 2. Gaya angin sepanjang tahun 2010
