## AUDIT SARANA PRASARANA PENCEGAHAN PENANGGULANGAN DAN TANGGAP DARURAT KEBAKARAN DI GEDUNG FAKULTAS X UNIVERSITAS INDONESIA TAHUN 2006

**Building Fire Safety Audit at Faculty X, University of Indonesia, Year 2006.** Fire may cause loss of life, material and valuable assets. The objective of this study is to conduct audit for fire safety and emergency response in the building at Faculty X, University of Indonesia, Depok. The audit results on the building fire safety facilities including emergency response and preparedness are then compared to the Building Code Australia (BCA) and Indonesian regulation on the building fire safety (Kep.MenPU.No 10 and 11/KPTS/2000). The building selected are Building A, B, C, D, F and G. Building classification for A, B, D, F and G are classified as Class 5, while Building C is classified as Class 9b. Variable which are evaluated including emergency exit, building structure, fire alarm and detector, communication and fire warning system, evacuation procedure, portable fire extinguishers, hydrant, sprinkler, and emergency response preparedness. Results suggested that emergency exit is locked, and this is not comply to the regulation. Building structu

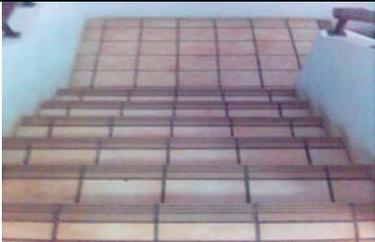
Tangga yang dipakai untuk menghubungkan antar lantai yang sudah memenuhi syarat untuk seluruh gedung.

Pada bangunan di Fakultas X-Universitas Indonesia terdapat sarana jalan keluar yang dibuat secara permanen dan menyatu dengan bangunan, yaitu berupa jalur utama dari bangunan tersebut yang terbuat dari beton yang berfungsi sebagai jalur penyelamatan. Tangga ini mempunyai lebar 200 cm, injakan kaki 25 cm dan tinggi injakan 15 cm. Secara umum semua gedung A,B,C,D,F,G di fakultas ini mempunyai jalan keluar umum, namun tidak ada atau tersedia jalan khusus untuk kejadian kebakaran (Gambar 1).

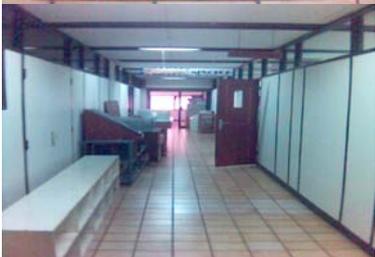
<u>Jalur Keluar</u> Jalur keluar antar ruangan yang bebas hambatan (Gedung C)

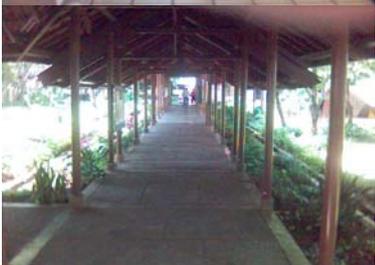
<u>Jalur Pejalan Kaki</u> Jalur pejalan kaki antar gedung

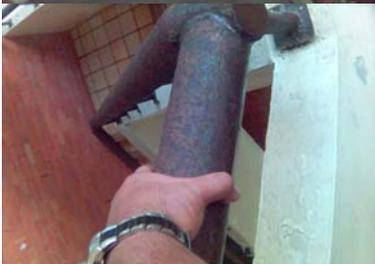
<u>Pegangan anak tangga</u> Pegangan anak tangga yang tersedia diseluruh gedung

Untuk memastikan penghuni aman keluar gedung maka jalur keluar harus bebas tanpa halangan atau tidak membuat penghuni terjebak didalam gedung. Tangga dan anak tangga haruslah anti slip dan licin, pegangan anak tangga juga harus memadai, setiap tangga ada lantai datar untuk istirahat guna mencegah kecapaian, dan keamanan terhadap jalur lintasan harus disediakan barikade supaya aman untuk menjaga keselamatan dan keamanan penghuni gedung [16].
