ZONASI KARAKTERISTIK KECEPATAN ABRASI DAN RANCANGAN TEKNIK PENANGANAN JALAN LINTAS BARAT BENGKULU BAGIAN UTARA SEBAGAI JALUR TRANSPORTASI VITAL

Suwarsono, Supiyati^{*)}, dan Suwardi

Oceanografi, Jurusan Fisika, FMIPA, Universitas Bengkulu, Kandang Limun, Bengkulu 38227, Indonesia

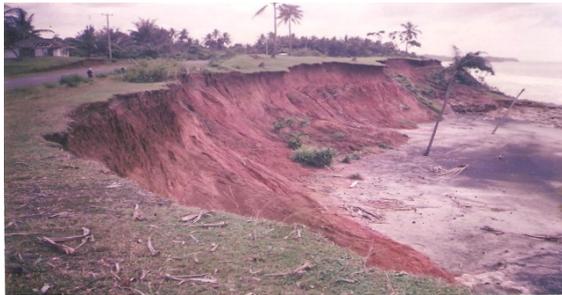
Gambar 1. Lokasi Desa Palik

Penelitian ini dilaksanakan di Pantai Bengkulu bagian utara, yaitu Air Dikit I, Air Dikit II, Air Petai Kabupaten Mukomuko. Kemudian Ketahun, Urai I, Urai II, Selolong, Serangai I, Serangai II, Kota Agung, Palik Kabupaten Bengkulu Utara. Contoh lokasi terabrasi dapat dilihat pada Gambar 1 dan Gambar 2.

Abrasi di desa Palik yang memiliki Jalinbar dengan ketinggian antara 10–15 meter dengan panjang jalan terabrasi 0,5 km, walaupun memiliki tebing cukup tinggi tetapi tidak perlu dibangun *gabion*, karena jarak badan Jalinbar dengan garis pantai masih cukup lebar yaitu antar 7–20 meter dan memiliki hamparan pasir yang lebarnya 10–30 meter dan terlindung oleh batu karang di bagian depannya. Untuk mengatasi abrasi di Palik cukup dibuat *groin* dengan lebar 20 meter dan panjang 0,5 km. Tebing Jalinbar sebaiknya dihutankan dengan berbagai tumbuhan pesisir seperti pinus, waru,

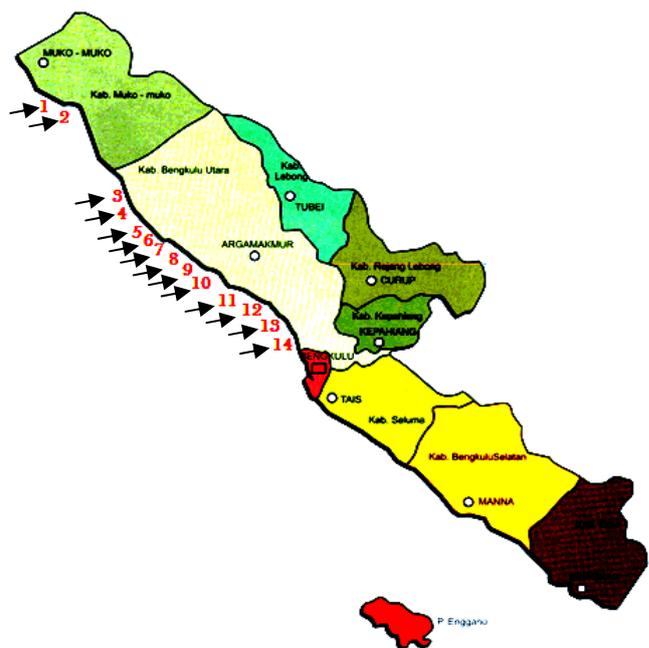
Gambar 3. Peta Lokasi Abrasi di Jalinbar Bengkulu Bagian Utara (→1-14 adalah Lokasi Terjadinya Abrasi)

Kecepatan abrasi di Jalinbar bagian utara rata-rata berkisar antara 1-2,5 meter/tahun, kemudian jarak tepi pantai ke tengah Jalinbar sangat bervariasi, yaitu untuk Air Dikit I dan Air Dikit II tidak ada jarak sama sekali karena tepi pantai sudah sampai badan jalan akibat abrasi. Untuk Air Petai, Ketahun, Selolong, Air Serangan I, Urai I, Kota Agung, Ulu Danau jarak tepi pantai ke tengah Jalinbar rata-rata 20–25 meter, kemudian untuk Air Serangai I dan Urai II jarak tepi pantai ke Jalinbar rata-rata 2,5 meter, sedangkan untuk daerah lainnya rata-rata 30–50 meter. Ketinggian *swash* lokasi terabrasi ini rata-rata 60 cm walaupun pada lokasi tertentu seperti Urai I ketinggian *swash* mencapai 85 cm, dan panjang jalan terabrasi terkecil terjadi di lokasi Urai II, yaitu 50 cm sedangkan terpanjang terjadi di lokasi Air Dikit I, yaitu sejauh 2 km. Lokasi abrasi di Jalinbar Bengkulu bagian utara ditunjukkan Gambar 3 dengan penomoran lokasi mengacu pada Tabel 1.

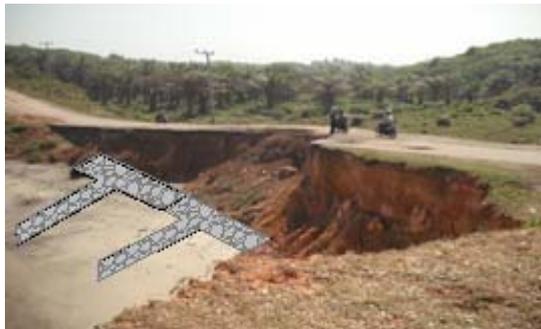
Gambar 5. Teknik Penanganan di Lokasi Urai II

Teknik penanganan untuk lokasi Urai II adalah dengan *jetty* dari batu konglomerat alam dengan panjang minimal 20 meter dari ujung *groin* terdepan, seperti yang dapat dilihat pada Gambar 5. Abrasi di lokasi Urai II sudah sangat parah dan telah memotong badan jalan Jalinbar, sehingga harus dibangun *groin* dan *jetty* untuk menahan hantaman gelombang laut, setelah badan jalan dibangun lagi. Sebenarnya di lokasi ini sudah ada hamparan pasir pantai sekitar 10 meter lebarnya tetapi tidak mampu meredam gelombang laut karena kondisi

struktur morfologi garis pantainya yang berupa teluk. Di sebelah kiri dan kanan teluk Urai II ini berupa bukit terjal dengan ketinggian antara 20–25 meter yang sebagian juga telah terabrasi. Akibat kondisi tersebut energy gelombang laut terakumulasi menyatu menuju badan Jalinbar, disamping itu di sebelah timur badan jalan berupa rawa-rawa dengan komposisi batuan yang sangat lemah. Sedangkan untuk lokasi Air Serangai II teknik penanganannya adalah dengan *gabion*, *groin* dari batu konglomerat alam minimal lebar 5–10 meter sejajar jalan dan *jetty* dengan panjang minimal 15 meter dari ujung *groin* terdepan seperti pada Gambar 6. Abrasi di lokasi Air Serangai II sudah mengikis aspal 15–30 meter dan sangat unik karena Jalinbar terabrasi di tempat ini memiliki ketinggian antar 10–15 meter berada di tikungan tajam yang membelok dengan sudut 60 derajat dan langsung kontak dengan air laut di bagian bawahnya dengan hamparan pasir hanya 2 meter lebarnya. Akibat abrasi di tempat ini membentuk lereng terjal dengan sudut kemiringan hampir 90 derajat, seperti tebing yang baru longsor ke laut. Pembuatan *groin* di lokasi Serangai II ini dimaksudkan untuk membendung laju gelombang laut, sedangkan *jetty* digunakan untuk melemahkan energi gelombang laut sehingga mudah dibendung oleh *groin*. Paduan *jetty* dan *groin* ini diharapkan akan menjadi pemicu terbentuknya penambahan sedimentasi pasir sehingga lebarnya dapat mencapai lebih dari 15 meter dari semula yang hanya 2 meter. *Gabion* diperlukan untuk menyangga tebing jalinbar yang tingginya antara 10–15 meter agar tidak runtuh karena Jalinbar ini dilalui truk dengan muatan Batubara dan Kelapa Sawit yang mencapai bobot 30 ton. Menurut Yudhicara [13], erosi dan perubahan garis pantai di Takisung Kalimantan Selatan, merekomendasikan bahwa salah satu alternatif pemecahan penanggulangan erosi pantai adalah perbaikan *jetty*, memperpanjang *groin*, dan penambahan tembok vertikal (*gabion*) pada garis pantai Takisung. Penggunaan batuan untuk pelindung pantai ini hendaknya dengan bronjong kawat atau konstruksi beton yang kuat, sehingga apabila dilanda tsunami selain meredam gelombang juga tidak menimbulkan bencana baru. Bongkah-bongkah batuan yang lepas akan mudah terbawa gelombang tsunami dan menjadi alat penghancur yang sangat mematikan bila menimpa rumah-rumah penduduk dan manusia.
