IDENTIFIKASI KERUSAKAN *BARREL LIFTING DEVICE* DAN *BARREL DOUBLE LID HOTCELL* 001/102 DI IRM

Junaedi, Darma Adiantoro, Saud Maruli Tua
Pusat Teknologi Bahan Bakar Nuklir - BATAN

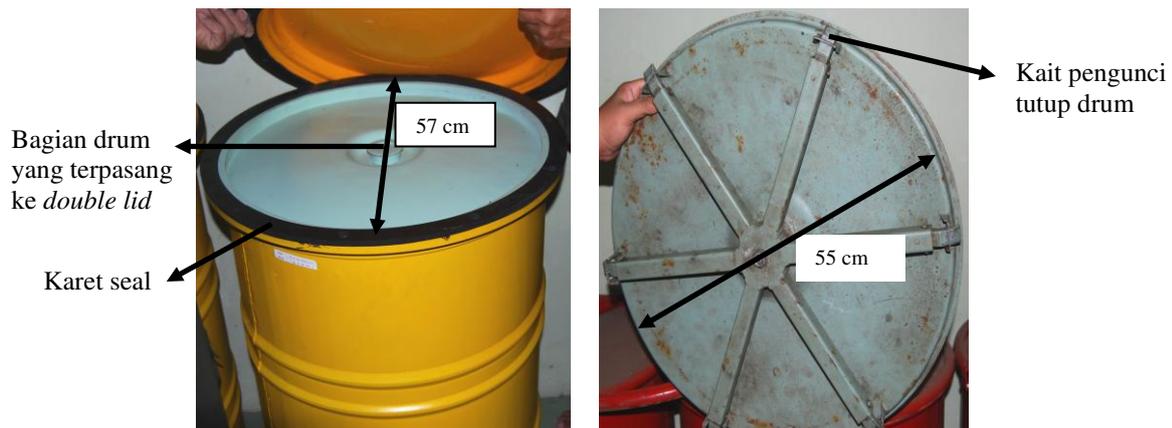
Instalasi Radiometalurgi (IRM) merupakan fasilitas uji pasca iradiasi yang terdiri dari beberapa *hotcell*, yang telah dilengkapi dengan peralatan pendukung seperti: *barrel lifting device* dan *barrel double lid hotcell* 001/102. Fungsi utama dari alat ini adalah untuk memindahkan limbah padat kontaminasi (bukan bahan nuklir) dari dalam *hotcell* 102 dan *hotcell* lainnya ke *hotcell* 001/002 yang letaknya ada di bawah *hotcell* 102. Limbah padat kontaminasi ditampung dalam drum dan kemudian dibawa ke tempat penampungan sementara di ruang 013 dan selanjutnya dikirim ke Pusat Teknologi Limbah Radioaktif (PTLR). *Barrel lifting device* bekerja untuk menaikkan dan menurunkan drum limbah dari lubang di lantai *hotcell* 102 ke *hotcell* 001. *Barrel double lid* bekerja sebagai pembuka dan penutup lubang di lantai *hotcell* 102 sekaligus membuka dan menutup, tutup drum limbah. Drum limbah yang digunakan dibuat khusus, terutama ukuran drum dan tutupnya agar dapat dibuka/tutup dengan *barrel double lid* di dalam *hotcell* 102 dengan ukuran sebagai berikut: tinggi drum 86 cm, diameter drum 57 cm, diameter tutup dalam 55 cm (Gambar 1).

Gambar 1. Drum limbah padat kontaminasi.

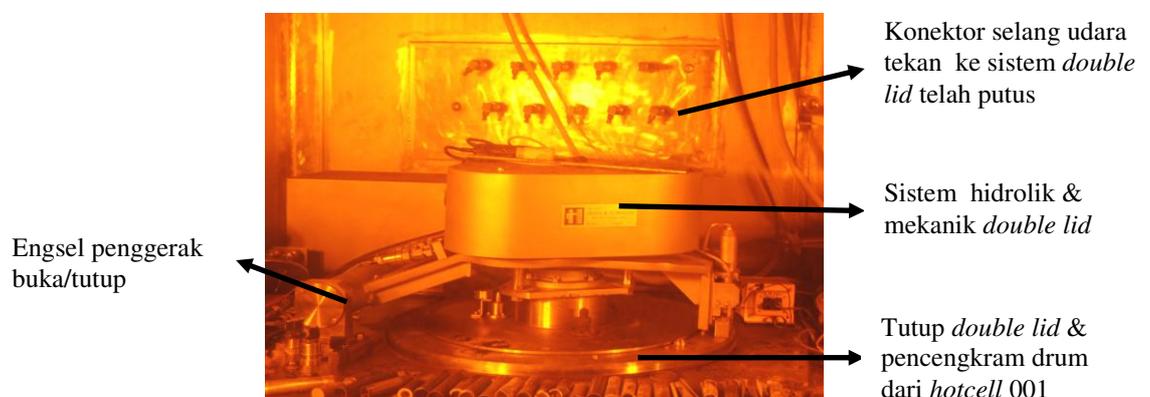
- Hasil pengamatan secara *visual* pada *barrel double lid* di dalam *hotcell* 102 diketahui bahwa telah terjadi kerusakan (Gambar 2).

Gambar 2. Sistem *barrel double lid* di dalam *hotcell* 102.

Sistem modul PLC telah mengalami kerusakan dan perlu diperbaiki dan penggantian suku cadang. Sebelum dilakukan perbaikan pada sistem PLC, sistem mekanik dan penggantian komponen maka terlebih dahulu mengganti selang udara tekan yang ada di dalam *hotcell* 102, yang dapat dilakukan dengan manipulator atau intervensi personel. Komponen pendukung yang harus diganti adalah: kontaktor, sikring, *overload*, saklar *emergency*, lampu indikator, *relay* dan selang udara tekan berikut konektornya.

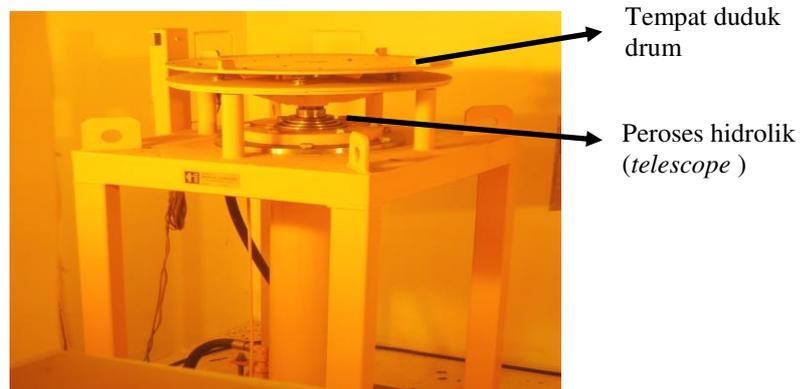
- Setelah dilakukan pemeriksaan di lapangan dengan menghidupkan (ON) catu daya listrik, diketahui lampu indikator power ke sistem masuk, tetapi CPU PLC tidak bisa "RUN", yang mengindikasikan bahwa PLC telah mengalami kerusakan sehingga semua tombol kontrol dan parameter tidak bisa operasi.
- Setelah diidentifikasi bahwa *barrel lifting device* dan *barrel double lid* tidak dapat dioperasikan, karena sistem PLC, sistem *interlock* dan selang udara tekan telah mengalami kerusakan sehingga mengakibatkan tidak berfungsinya semua sistem kendali *barrel lifting device* dan *barrel double lid* (Gambar 3).

Gambar 3. Sistem *barrel lifting device* di dalam *hotcell* 001

- Dari hasil identifikasi kerusakan pada panel utama *barrel lifting device* dan *barrel double lid* maka diketahui bahwa ada beberapa komponen telah mengalami kerusakan dan perlu penggantian. seperti: PLC, saklar *emergency*, selang udara tekan, kontaktor, *overload*, lampu indikator dan relay. Perbaikan dan penggantian selang hanya dapat dilakukan dengan manipulator atau *itervensi* personil kedalam *hotcell* 102.
- Hasil pengamatan secara *visual* motor pompa hidrolik masih dapat digunakan dengan indikasi dari hasil pengukuran oleh alat ukur *megger* (*insulation tester* kapasitas 1000 volt/ 2000 M Ω) pada motor listrik. Hasil pengukuran tersebut dapat dilihat pada Tabel 1.

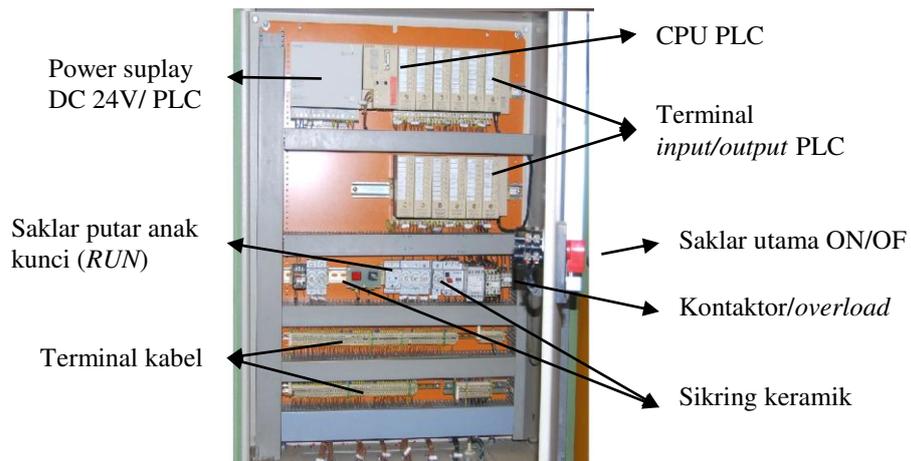
Pada langkah pengamatan dan pemeriksaan di lapangan pada panel utama dengan memeriksa sistem modul catu daya 24 Volt/DC dan sistem modul PLC. Langkah selanjutnya menghidupkan catu daya dengan memutar saklar ke posisi *ON* pada panel utama yang letaknya ada di *basement* depan *hotcell* 001 (Gambar 4).

Gambar 4. Panel utama di ruang 005 *basement*

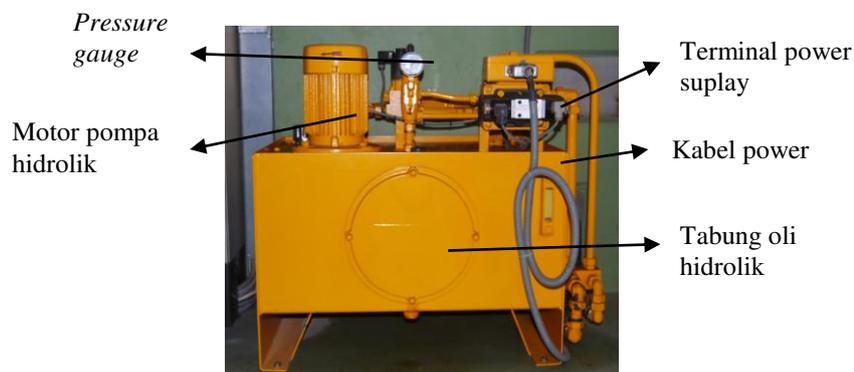
Barrel lifting device dan *barrel double lid* tidak dapat dioperasikan secara otomatis dari panel FK 001/102 karena sistem PLC telah mengalami kerusakan sehingga semua kontrol sistem parameter tidak bekerja. Untuk mengetahui bahwa motor pompa hidrolik masih berfungsi maka dilakukan pengukuran pada gulungan motor (*megger*) Lilitan U/R terhadap lilitan V/S (R1) 500 M Ω , Lilitan V/S terhadap lilitan W/T (R2) 500 M Ω , Lilitan W/T terhadap lilitan U/R (R3) 500 M Ω dan lilitan terhadap *body* masing-masing 1000 M Ω (Gambar 5).

Gambar 5. Pompa hidrolik di ruang 005 *basement*.

Percobaan darurat dilakukan dengan cara memberikan catu daya listrik langsung pada motor tersebut, hasilnya motor pompa hidrolik masih dapat berputar. Dengan percobaan ini maka dapat kesimpulan bahwa motor pompa hidrolik masih baik, sehingga pemeriksaan perbaikan terfokus pada sistem modul catu daya 24 Volt/DC, sistem modul PLC, sistem hidrolik dan sistem udara tekan. Dari hasil pengamatan dan identifikasi pada sistem di atas dapat diketahui ada beberapa komponen yang sudah tidak berfungsi (rusak) dan perlu perbaikan dan penggantian, komponen tersebut

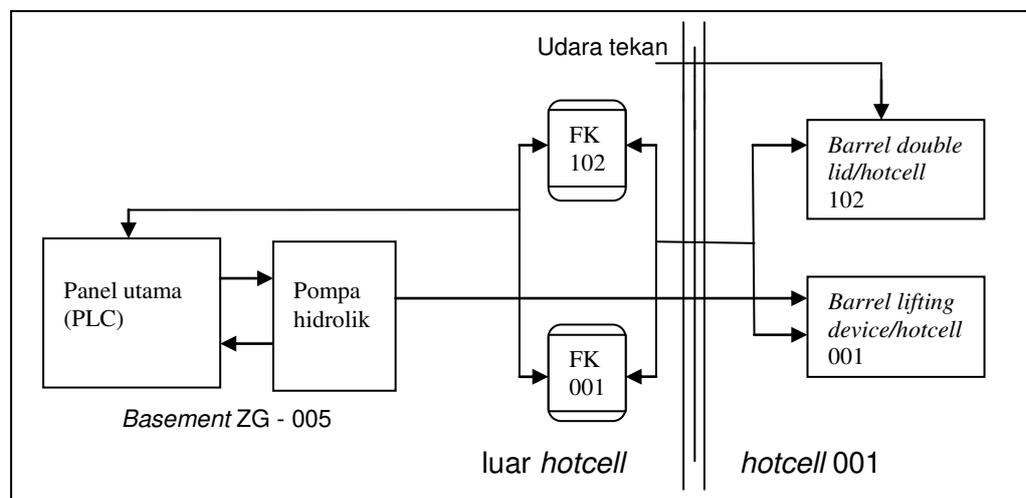
adalah: Sistem PLC, sistem *interlock*, Sikring 10 amper, Kontaktor, relay, saklar *emergency* dan selang udara tekan. Fungsi dari sistem PLC adalah untuk memprogram sistem kontrol parameter operasi alat tersebut. Fungsi dari sistem *interlock* adalah untuk pengaman operasi *barrel lifting device* dengan *crane* yang ada di dalam *hotcell* 001. *Barrel lifting device* belum bisa dioperasikan secara normal (otomatis) sesuai perintah operator dari panel FK didepan *hotcell* 001/102 (*operating area*) sebelum ada perbaikan dan penggantian komponen/suku cadang yang rusak dilakukan. Skema sistem alur dari alat *barrel lifting device* dan *barrel double lid* adalah sebagai berikut (Gambar 6).

Gambar 6. skema sistem alur alat *barrel lifting device* dan *barrel double lid*

Pertama operator menghidupkan *power supply* dengan memutar saklar di panel utama pada posisi *ON*, kemudian putar saklar (anak kunci) di dalam panel utama ke posisi "*RUN*". Setelah langkah diatas dilakukan maka, selanjutnya ke panel FK 001 (*operating area*) ZG-005 (*basement*), misalkan mau menaikan *support plate* (drum) dari *barrel lift*, yang pertama harus menghidupkan pompa hidrolik terlebih dahulu dengan menekan tombol (*hidrolik ON*), setelah itu kemudian tekan tombol kontrol (*drum UP*) hingga *barrel lift* menekan pada lubang sampai indikator (*telescope cylinder up*) menyala. Operasi selanjutnya untuk membuka *barrel double lid*, tekan tombol kontrol (*double lid open*) pada panel FK 102 di depan *hotcell* 102. Sistem pada tombol kontrol (parameter) pada panel FK 001/102 semuanya di kendalikan oleh sistem PLC yang berada di panel utama dan sistem pompa hidrolik di ZG-005 (*basement*). Untuk operasi *double lid* selain di kontrol oleh PLC di dukung juga dengan sistem udara tekan

yang di suplai oleh kompresor dari MES, apabila salah satu tidak berfungsi maka *double lid* tidak dapat di operasikan.
