KAJIAN PRASARANA JALAN DALAM Mendukung PERKEMBANGAN WILAYAH INDUSTRI TANJUNG API API

INDRAYANI

Staf Pengajar Jurusan Teknik Sipil Politeknik Negeri Sriwijaya
Jl. Srijaya Negara Bukit Besar Palembang – 30139
E-mail : iiend_sumantri@yahoo.com

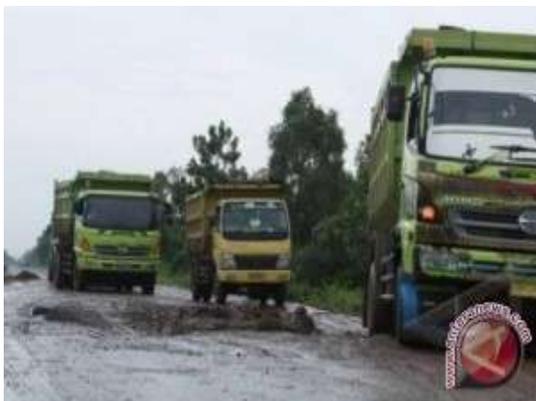
Gambar 1. Kondisi Jalan Menuju Tanjung Api-Api yang Dilalui Truk Bertonase Tinggi
(Sumber : Antarasumsel.com)

Akses jalan sejauh 68 km dari Simpang Talang Keramat menuju pelabuhan Tanjung Api-Api belum sepenuhnya mulus. Sedikitnya 22 % atau sekitar 15 km jalan rusak dan tersebar di jalan utama menuju pelabuhan. Yang menjadi penyebab utama kerusakan ini adalah kelebihan tonase dari truk-truk kayu dan truk batubara disamping minimnya perawatan jalan sehingga jalan banyak berlubang dan retak. Jalan yang mulai rusak yaitu sepanjang 4 km tersebar di tujuk titik mulai dari Simpang Tanjung Keramat hingga beberapa kilometre dari Yayasan Islam Ma'had Izzatuna. Selanjutnya 8 m kemudian tepatnya disekitar PT. Berkat Sawit Sejati ditemukan jalan rudak, dan kondisi yang sama banyak dijumpai hingga Jembatan Gasing di Km 11 setelah Talang Keramat dimana jalan diatas jembatan ditenuhi lubang besar dan sisanya dipenuhi tanah. Jalan mulai baik di Km 31 hingga laju kendaraan dapat mencapai 90 km/jam, melewati simpang Pelabuhan Tanjung Lago Desa Karang Anyar Kecamatan Muara Telang hingga simpang jalan pelabuhan Tanjung Api-Api (Harian Sriwijaya Pos, Senin, 20 Januari 2014).

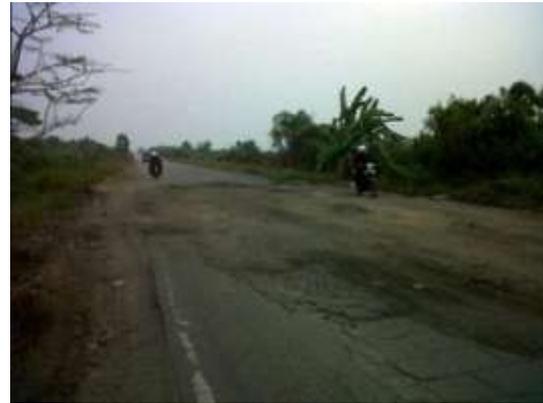
Gambar 2. Kondisi Jalan Menuju Kawasan Tanjung Api-Api

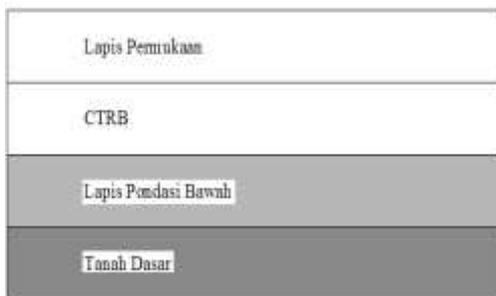
Fungsi lapis pondasi antara lain adalah sebagai perletakan atau lantai kerja terhadap lapis permukaan dan lapisan perkerasan yang menahan gaya lintang dari beban roda dan menyebarkan beban ke lapisan di bawahnya. Jenis-jenis lapis pondasi adalah Lapis Pondasi Agregat Kelas A, Lapis pondasi Agregat Kelas B dan kelas C, *Asphalt Treated Base (ATB)*, *Cement Treated Base (CTB)*, *Cement Treated Recycling Base (CTRB)*. Struktur perkerasan dengan CTRB dapat dilihat pada Gambar 3.

Gambar 3. Struktur Perkerasan dengan CTRB

Bahan-bahan pada pekerjaan *Cement Treated Recycling Base* adalah bahan garukan perkerasan jalan lama, agregat baru, semen portland dan air. Dari campuran semen dan material pondasi jalan ini setelah dipadatkan akan menghasilkan bahan menyerupai beton (*soil concrete*) dan material tersebut diharapkan akan memberikan stabilitas yang lebih baik pada pondasi jalan.
