EVALUASI PEMBANGUNAN RUSUNAWA PASCA KONSTRUKSI DI JAKARTA

Trijeti^{1*}, Andika setiawan²

^{1,2}Teknik Sipil Universitas Muhammadiyah Jakarta, Jakarta,
Jl. Cempaka Putih Tengah 27 Jakarta Pusat, 10510

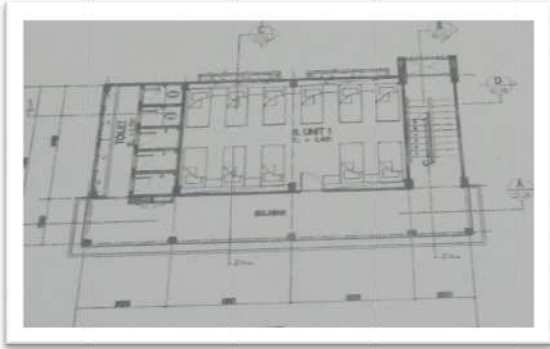
Gambar 2. Denah Lantai Dasar Rusunawa 2

unit dengan ukuran 8 x 5 m. Bangunan 3 lantai tersebut masing-masing unit dilengkapi dengan 3 kamar mandi, 2 WC. Dilengkapi dengan tangga untuk naik ke lantai 2 dan 3. Bangunan Rusunawa berdiri di atas tanah matang dengan pondasi plat setempat. Struktur bangunan berupa beton bertulang baik kolom balok dan plat yang di cor di tempat.

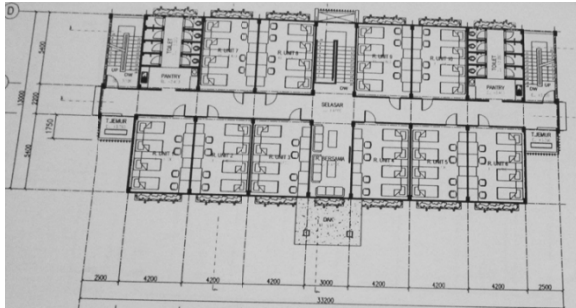
Gambar 3. Denah Lantai Dasar Rusunawa 3

Rumah susun sederhana yang dibangun melalui Kementerian Perumahan rakyat terdiri Terdiri 20 unit, 2 lantai dan tiap unit berukuran 4.2 x 5.4. Bangunan 2 lantai tersebut masing-masing lantai dilengkapi dengan 8 kamar mandi, 8 WC. Dilengkapi dengan tangga untuk naik ke lantai 2. Bangunan Rusunawa 3 berdiri di atas tanah matang dengan pondasi plat setempat. Struktur bangunan berupa beton bertulang baik kolom balok dan plat yang di cor di tempat.
