KONTRIBUSI KEANEKARAGAMAN VEGETASI UNTUK MEMELIHARA KEBERLANJUTAN KUALITAS TEBING DAERAH ALIRAN SUNGAI DENGKENG DI WILAYAH SOLO RAYA JAWA TENGAH

Maridi¹, Marjono²

^{1,2}Staf Pengajar Program Pendidikan Biologi – FKIP – Universitas Sebelas Maret Surakarta

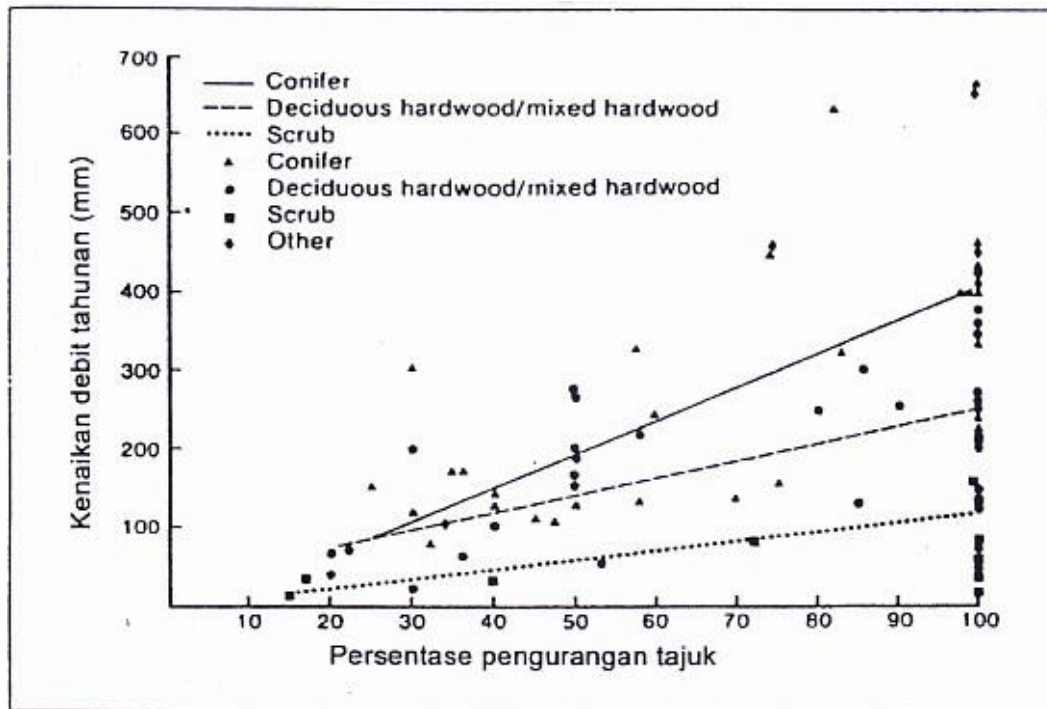
Sumber : Bosch dan Hewlett, 1982

oleh penurunan penguapann air oleh vegetasi (*transpiration*). Bentuk hubungan vegetasi – hasil air untuk beberapa jenis vegetasi dapat dilihat pada gambar 2.1 di bawah ini :

Hasil penelitian Bosch dan Hewlett,1982 ; Hamilton dan King,1984 ; Bruijnzeel,1990 ; Malmer, 1992 dalam buku Chay Asdak (2007) mengatakan pengaturan jumlah dan komposisi vegetasi terhadap perilaku aliran air menunjukkan bahwa aliran air tahunan meningkat apabila vegetasi dihilangkan atau dikurangi dalam jumlah cukup besar. Secara umum kenaikan aliran air disebabkan

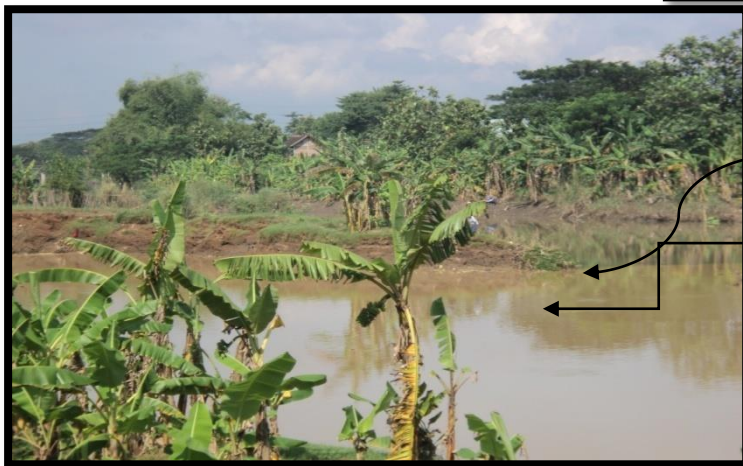
Kondisi aliran sungai dengan vegetasi penyusunnya.

→ Hilir sungai Dengkeng.

→ Hilir Sungai Bengawan Solo.

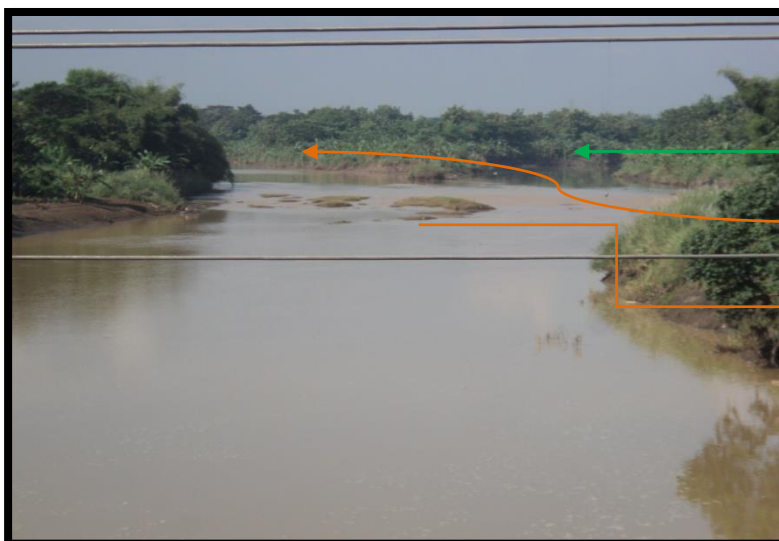
Tampak atas, aliran sungai bertemu di muara sungai Bengawan Solo.

→ Dengkeng.

→ Bengawan Solo.

→ Aliran sungai.

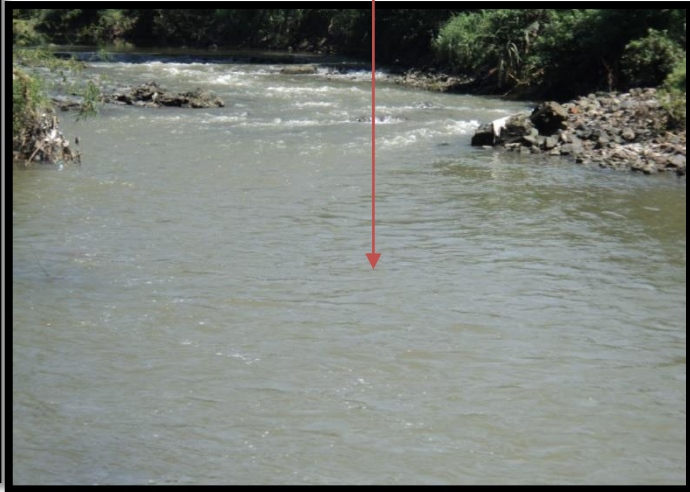
Kondisi air sungai.

Lokasi :Desa Tlingsing, Cawas, Klaten.

Kondisi tanah di pinggiran Sungai Tlingsing,Cawas, Klaten mengalami longsor.

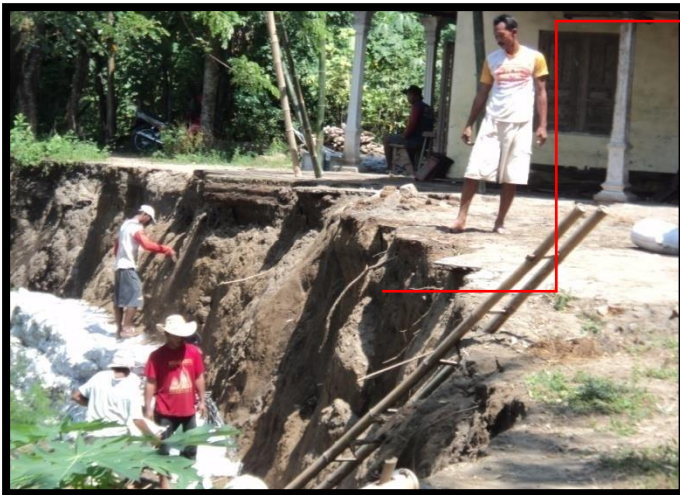
Tanah amblas hampir mendekati pemukiman masyarakat yang tinggal di bantaran Sungai Tlingsing.

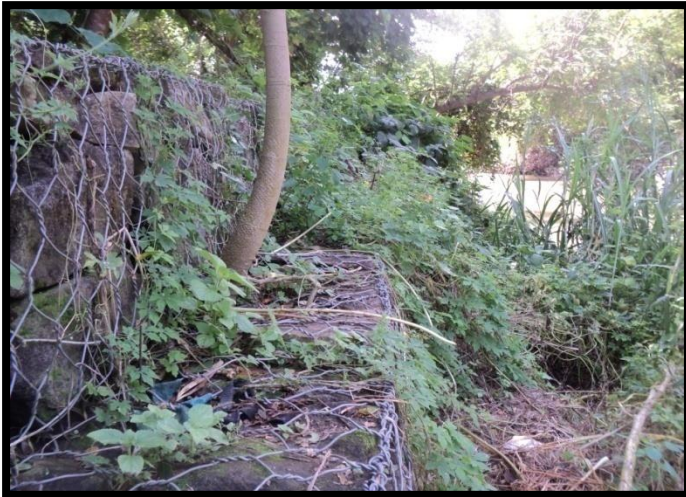
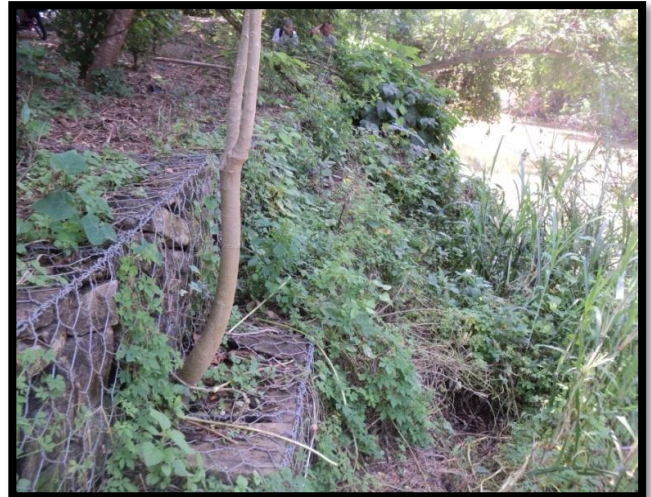
Kondisi bibir sungai 30 meter dari tanah yang amblas.

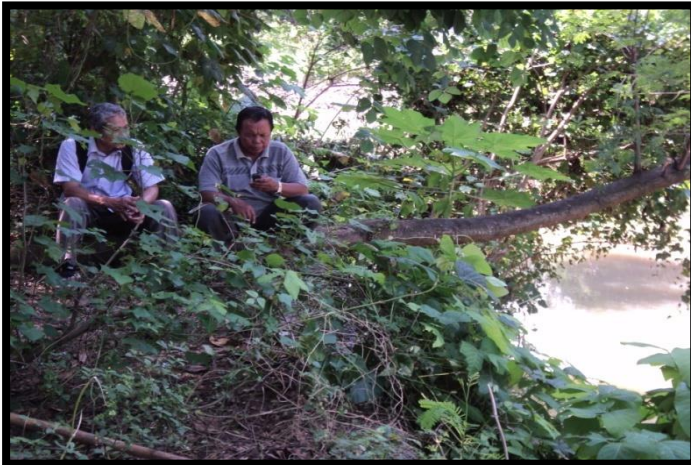
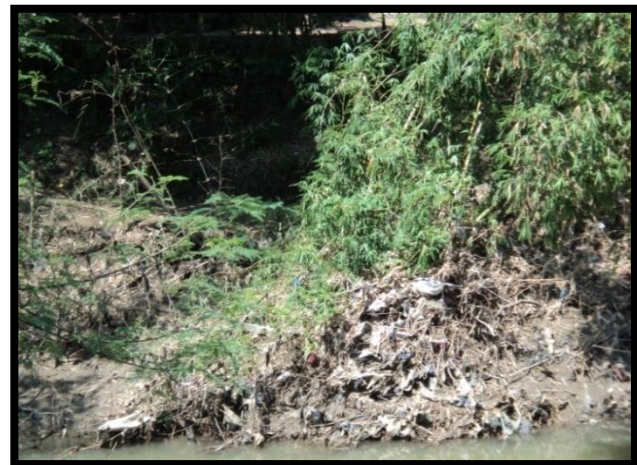
Kondisi sungai 50 meter dari tanah yang amblas.
