Evaluasi Timbulnya Genangan Pada *Catchment Area* Sistem Pematusan Greges Yang Dilayani Rumah Pompa Greges Di Rayon Genteng Surabaya

Januar Catur Putranto dan Mas Agus Mardiyanto

Jurusan Teknik Lingkungan, Fakultas Teknik Sipil Dan Perencanaan, Institut Teknologi Sepuluh Nopember (ITS)

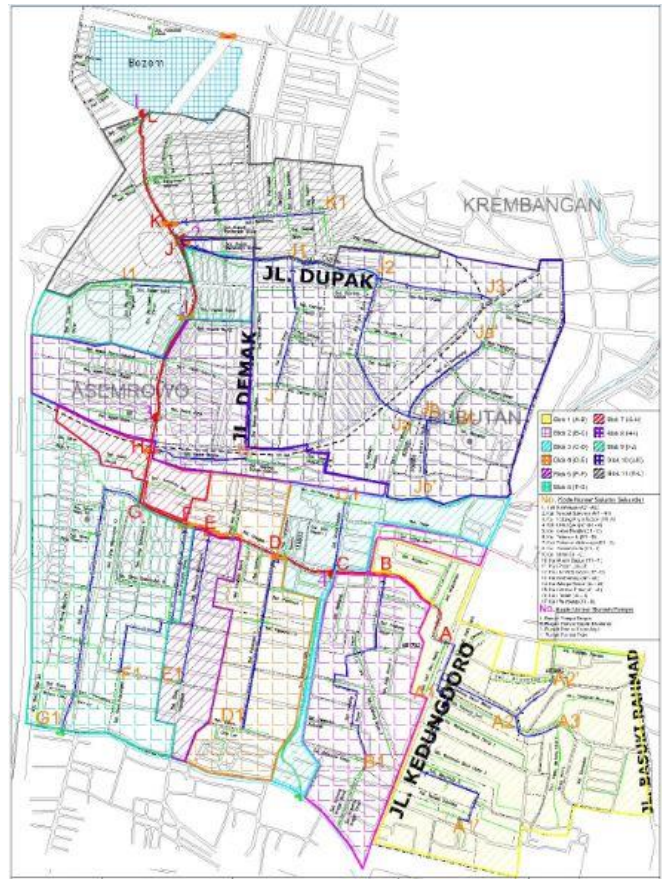
Gambar 1. Peta Sistem Pematusan Greges

Berdasarkan kondisi topografi tersebut dilakukan pembagian blok pelayanan untuk setiap segmen di saluran primer dengan mempertimbangkan topografi di wilayah. maka diketahui luas masing-masing blok yang ditunjukkan pada Tabel 1 dan Gambar 1 [6].

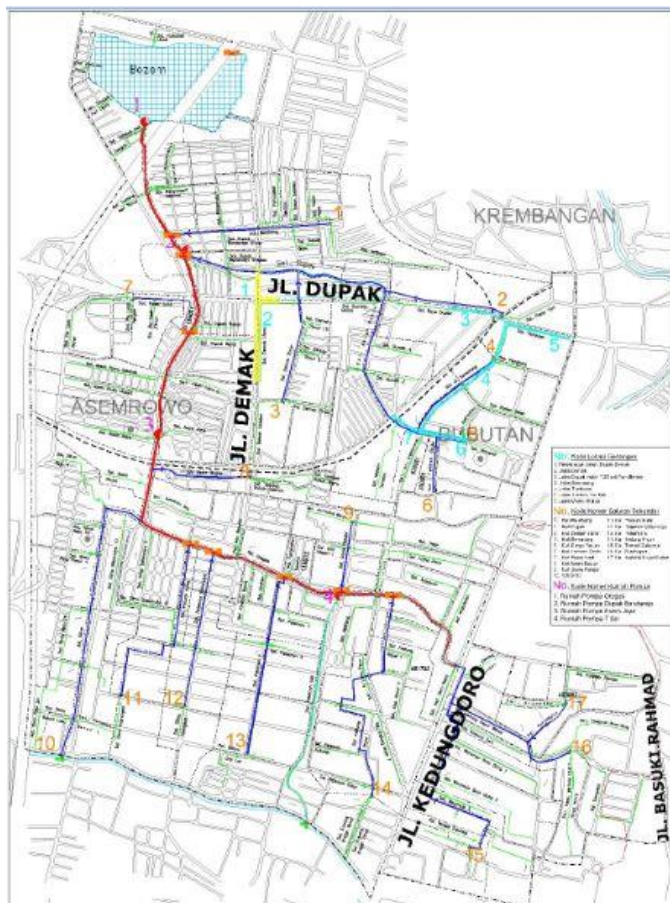
Gambar 2. Peta Genangan Sistem Pematusan Greges 2016

Diketahui bahwa kelima saluran sekunder tidak dapat melayani debit limpasan hujan. Berdasarkan hasil observasi tanggal 16 April 2016 yang merupakan salah satu bencana banjir atau genangan di wilayah studi, diketahui dari hasil perhitungan yaitu lama genangan maksimum yaitu 4 jam, tinggi genangan maksimum 40 cm, dan total luas genangan 5,71 ha. Berikut adalah peta genangan Sistem Pematusan Greges seluruhnya di dalam dan luar ruang lingkup penelitian yang ditunjukkan pada Gambar 2.

1. Hasil analisis dan pembahasan penyebab timbulnya genangan pada *catchment area* Sistem pematusan Greges adalah
 - a) Saluran sekunder Kali Tembok Gede, Kali Semarang, Kali Margo Rukun, Kali Demak Timur, dan Kali Dupak tidak mampu menampung debit limpasan hujan, sehingga terjadi genangan dengan tinggi genangan maksimum 40 cm, lama genangan maksimum 240 menit, dan total luas genangan 5,71 ha.

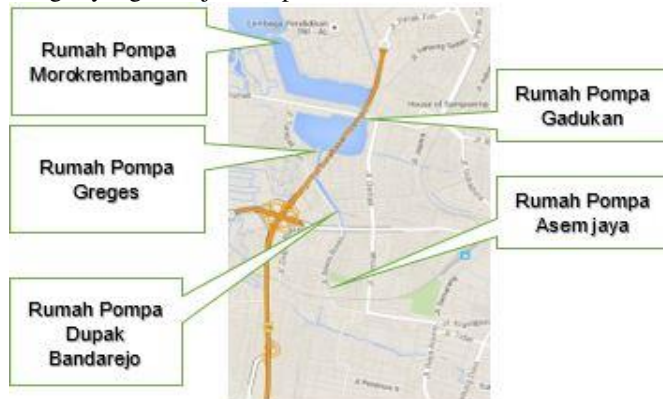
Gambar 3. Alur Pengoperasian Pompa Banjir Sistem Pematusan Greges 2016

Berikut adalah alur pengoperasian pompa Sistem Pematusan Greges yang ditunjukkan pada Gambar 3.

Berdasarkan kondisi di lapangan pengoperasian pompa banjir dibedakan menjadi 3 kondisi, antara lain:

1. Kondisi sebelum terjadi laut pasang dan turunnya hujan.
2. Kondisi saat terjadi laut pasang dan turunnya hujan.
3. Kondisi setelah terjadi laut pasang dan turunnya hujan.

Meskipun telah adanya pengoperasian pompa dari segi kondisi, namun ada perbedaan pendapat dalam pengoperasian pompa yaitu

1. Keputusan dilakukannya pengoperasian pompa banjir dengan melihat tinggi muka air di saluran, boezem, dan laut.
2. Keputusan dalam menentukan waktu yang dibutuhkan saat pompa dioperasikan.
